# 韓國의 原電 얼마나 安全한가

- 蘇聯 체르노빌 原電事故와 關聯하여 -

鄭甫憲

(韓國電力公社 技術安全支援室長)

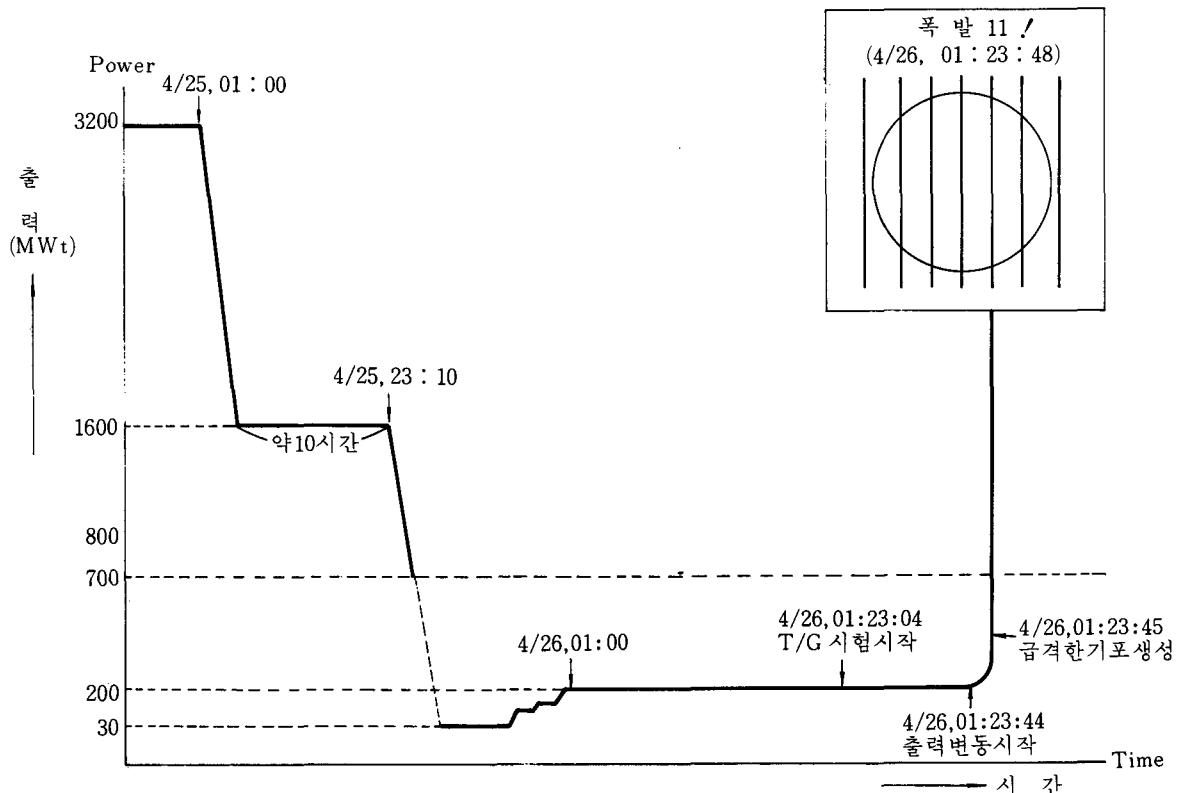
〈그림 1〉 시험진행에 따른 출력변화

細部試驗進行措置內容은 表 1 과 같으며, 이중重要事項을 간략히 그림으로 表示하면 그림1과 같다.

表 1 및 그림 1에서 보는 바와 같이 事故原因으로서는

- 1) 制御棒을 모두 뽑아 爐停止餘裕度를喪失하여 過度한 原子爐 反應度를 誘發한 것 이 主原因이었으며,
- 2) Steam seperator의 異常壓力 및 水位에

차단하고 시험한데 있다.

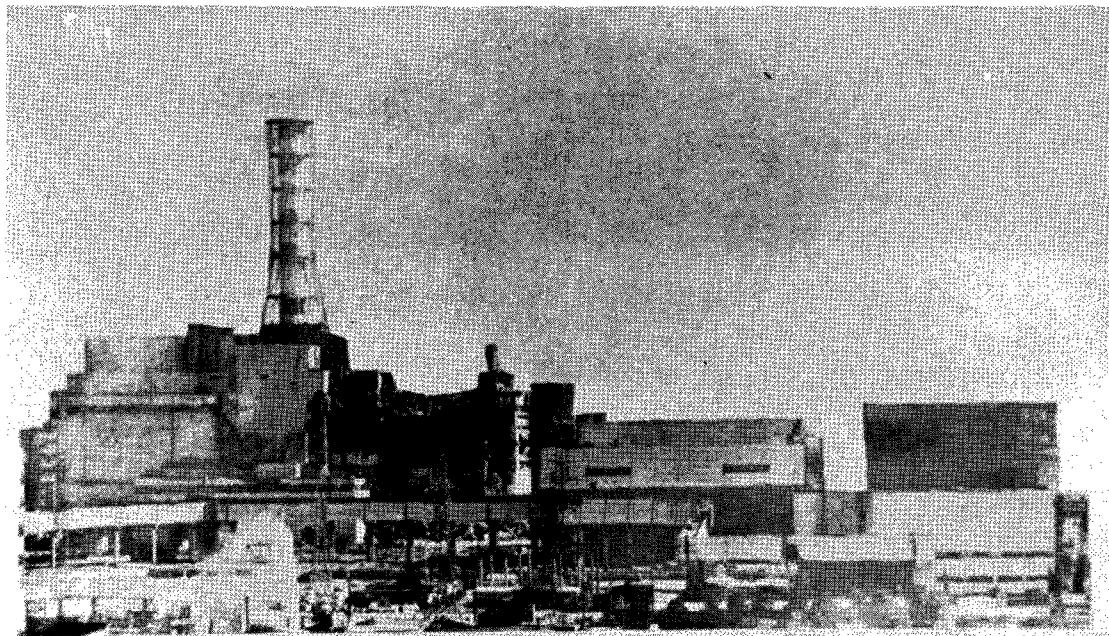
〈事故後의 체르노빌原電 光景〉
