# 日本原電의 故障經驗과 解決策

石井 一典 (四國電力(株) 原子力運營課長)

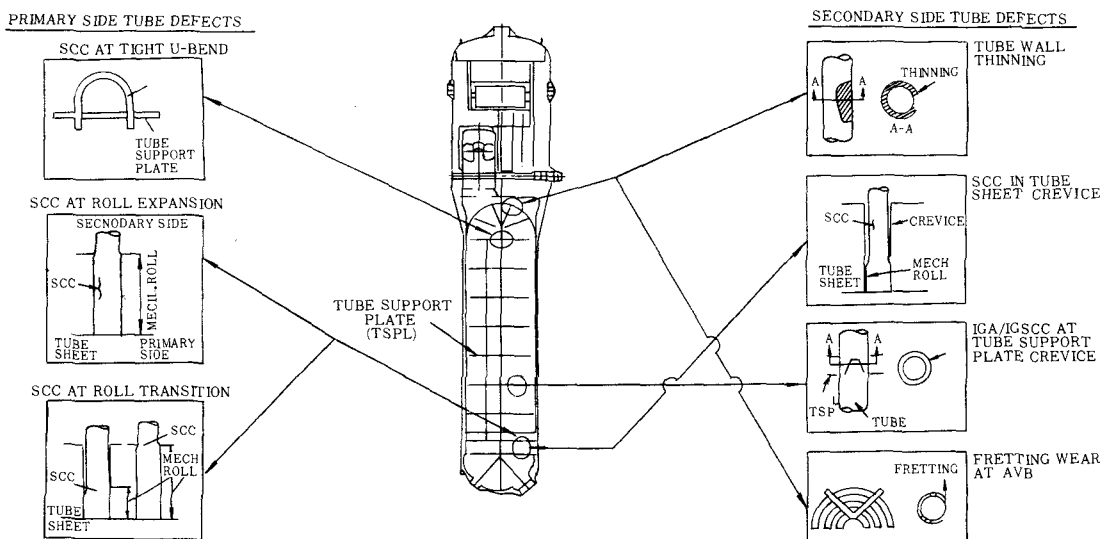
<그림 6> 日本에서의 튜브 성능 低下

別 비율은 그림 5와 같으며, 이러한 발생에 대해서 分析 및 再發試驗이 수행되어 問題點들을 解決하였다. 그림 6에 問題部位를 나타내었다.

U 벤드部分에서의 튜브 성능 低下는 튜브의 製造時 局部過渡구부림에 의해서 나타나는 높은 殘留應力로 인해 구부린 部分의 안쪽에서 發生한다. 또한 作業應力이 2차적인 重要한 原因이 되고 있다. 日本에서 이러한 現象은 特別한 경우로서 輸入한 2基의 原子炉에서만 發生하였다. 이들 發電所의 小半徑 U 벤드 튜브의 상당 부분이 1980年과 1981년에 豫防措置로 플러깅을 하였다.

튜브시트에서의 튜브 성능 低下는 高殘留應力을 誘導하는 부적당한 팽창작용으로 인해서 mechanical roll expansion 부분에서 發生된다. 作

튜브시트 2차측 表面 부근의 튜브 性能 低下는 畚殘留應力이 誘導되는 mechanical roll transition 部位에서 발생되었으며, 作業能力도 重要한 2次要素로 作用한다. roll transition 部位에서의 튜브 性能 저하 件數는 roll expansion 部位에서 발생하는 件數보다 적다.

튜브의 마모나 두께가 얇아지는 것은 2次側 水質管理를 위하여 인산염나트륨을 使用하는 發電所의 증기발생기에서 發生되었다. Mihama 1 호기에서 마모현상이 처음 발견되었는데, 비교적 넓은 防振스트랩 부근과 높은 비율의 그림블랭키트가 있는 部位에서 가장 심하였다. 인산염나트륨이 증기와 액체가 접촉하는 이 部位에 蓄積되어 튜브가 부식되었다.

튜브 마모를 經驗한 후에 1975년에 모든 運轉中인 發電所와 試驗轉 發電所의 2次側 水質管理가 휘발처리방법으로 바뀌었다. 그러나 튜브와 튜브 시트 사이와 같은 틈에 인산염나트륨이 남아있어 이것이 화학적으로 가성소다로 변하여 응력부식균열이 發見되곤 하였다. 균열은 튜브 시트 2차측 外부분에서 부터 비교적 길게 發生되었다.

IGA는 주로 下部 튜브 지지판과 증기발생기의 튜브 시트 外부분 바로 아래에서 發生되었다. 발전소 정지기간동안 또는 보충수를 통해서 2차계통에 들어온 부유부식체가 건조와 습한 현상에 의해서 튜브 지지판 틈이나 튜브와 튜브 시트 사이의 틈에 축적되는데, 外部表面에 축적된 산화물은 부식을 촉진시킨다는 것이 알려져

가능한 한가지 해결책은 현재 그 타당성이 평가되고 있는 열처리에 의해서 높은 殘留應力을 감소시키는 것이다.

業應力 또한 重要한 2次要素로 作用한다. 解決策으로 運轉中인 發電所에서 슬리빙이 설치되었다.

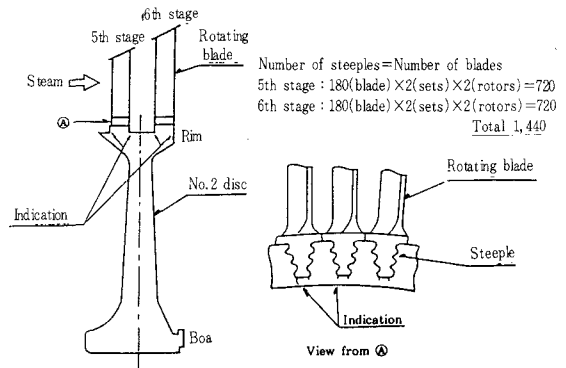
〈그림 12〉 低壓터빈 2번디스크 가장자리에서의 균열

1984年 定期檢査期間에 수행된 비과과검사 자본탐상시험 (이것은 定期檢査時마다 低圧터빈에 대한 가동중검사 (ISI) 중 한 항목으로 수행)에서 제2번 디스크 가장자리에 결함이 發見되었다. 관련 블레이드를 해체하여 調査한 結果 그림 12와 같이 조그만 균열이 發見되었으며, 다음 사항이 정밀조사에서 밝혀졌다.

○ 균열은 제2번 디스크의 5, 6번 스테이지의 가장자리에서만 發見되었다.

○ 균열의 最大 깊이는 12mm이다.

○ 균열은 스티플의 밑부분 가장 끝에서 發見되었다.

이러한 현상은 다음과 같은 試驗結果에 의해서 응력부식균열이 원인이었음을 알았다.

a. 走査式 전자현미경에 의한 調査를 통하여 결정입계균열이 발견 되었다.

b. 균열은 건증기와 습증기가 교대로 存在하는 回轉날개 5, 6 번 스테이지에서만 나타났다.

c. 응력집중작용에 의한 국부응력 부위에서 부터 균열이 시작되었다.
