山岳地林道の 路肩 斜面崩壊와 側溝浸蝕에 關한 研究¹

馬 相 圭²

Roadside Landslide and Ditch Erosion in Mountain Forest Road.¹

Sang Kyu Ma²

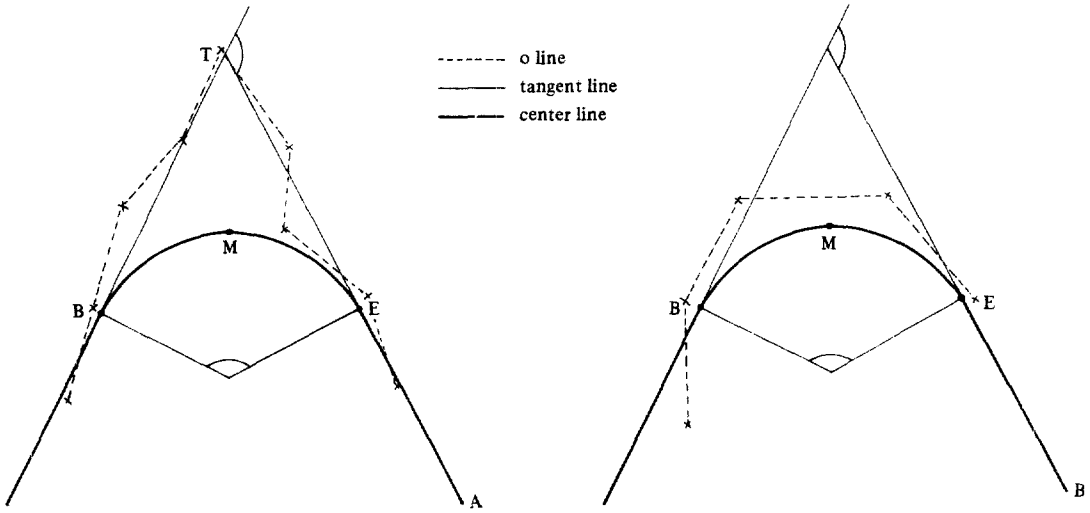
Fig. 1. Relation between O grade line length and center line length in case A. case B shows other method of o line surveying in curve area.

한편 最初 8%로 測量된 구역이 施工後 10% 以上の 縱斷물매(傾斜)가 되어 側溝浸蝕을 심하게 받게 하였다. 이 原因은 曲線部 0 線測量方法의 오류 때문이다.

즉 0 線測量을 할 때에 曲線部에서도 直線部와 같은 縱斷물매로 계속 測量을 하게 되면 실제 施工時는 中央線을 따라 施設이 되므로 距離가 짧아지게 되어 결과적으로 中央線上의 縱斷물매는 0 線에 비해 훨씬 급하게 되므로 曲線部 0 線測量은 注意하여야 한다.

曲線上의 0 線測量은 그림 1 의 오른쪽 例示와 같은 方法을 택하거나 또는 그림 2 에서 보이는 0 線

과 中央線間의 관계를 보아 交角의 크기에 따라 曲線部上의 O線縱斷물매를 낮추는 방법을 택할 수 있다.

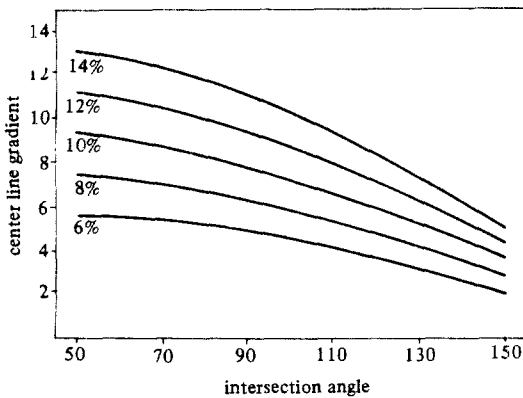
Fig. 2. Relation between center line gradient and o line gradient to intersection angle when making o line surveying as case A in Fig. 1.

그림 2는 그림 1에서의 BTE와 BME의 비에 의거 計算된 것이므로 計劃된 中央線 縱斷물매에 맞도록 交角의 크기에 따라 O線물매를 낮추어 주어야 한다.

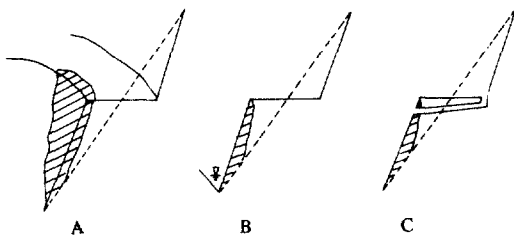
Fig. 3. Typical patterns of landslide damaged on the fill slope.

發生地의 局所地形을 보면 凹型 山地斜面地에 盛土斜面長이 10m 以上된 曲線部에서 나타나고 있다. 凹型의 斜面地는 盛土比率이 높고 일반적으로 斜面長이 길어 路體下部構造가 취약한 상태로 되기 쉽고 表面流去水와 滲漏水가 集水되어 前斷強度를 弱화시키므로 인해 發生된 것이 大部分이다.

路肩崩壊의 類型을 그림으로 보이면 그림 3과 같으며 凹型斜面에 設置된 曲線部의 崩壊原因은 그림 4와 같이 說明할 수 있고 이와같은 위험상태를 사전에 인식하지 못하고 필요한 방비책을 하지 않은 것이 崩壊의 根本原因이라 할 수 있다.

- A; concave relief area
- B. water flowing along the valley
- C. wrong putting of culvert pipe or non-protecting of culvert outlet.

路肩崩壞의 第2類型은 溪谷을 따라 林道가 施工되고 洪水때 溪谷水에 의해 盛土斜面의 밑면이 浸蝕되어 浸蝕깊이 만큼의 두께로 斜面土가 崩落되는 현상이다. 이와같은 被害의 原因은 溪谷水의 水量이 증대될 위험이 있는 盛土斜面의 밑면에 대한 砂防對策을 세우지 않으므로 發生된 것이다. 雜石과 原木 등 구하기 쉬운 資材로 護岸對策을 세워야 될 것이다.

被害로, 峽谷에서 排出口를 盛土斜面 方向으로 設置한 경우, 콘크리트관이 盛土된 土砂 위에 놓은 경우, 콘크리트관의 길이 排水口 낙차를 높게 만드는 경우 등 暗距施設에 대한 基本知識을 무시한채 施設하므로서 發生된 것이다.

콘크리트관의 排出口 位置는 원래의 地面上에 놓도록 하고 不可能時 盛土面과 兩岸에 대한 保護施設을 하여야 된다.

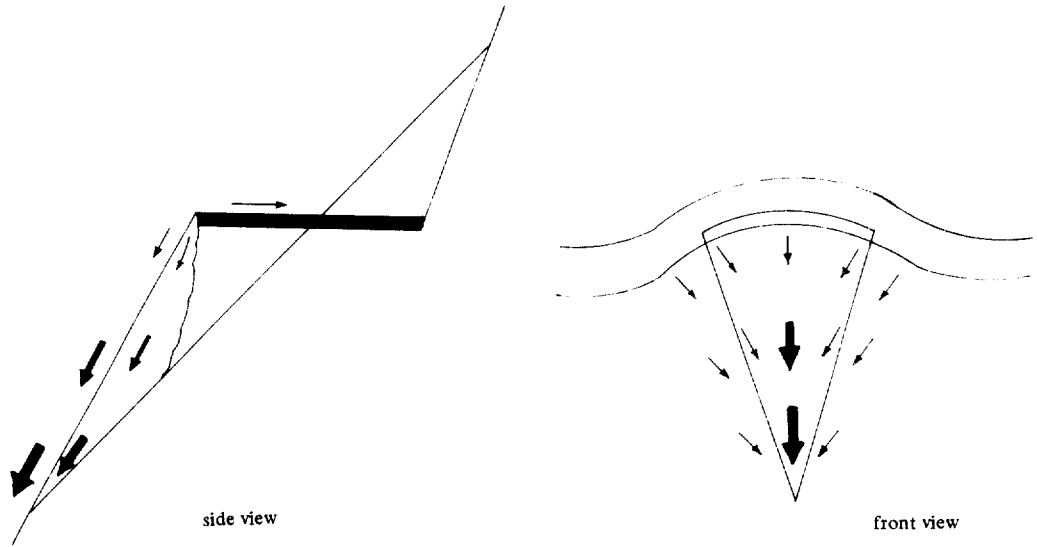
Fig. 4. Diagrammatic explanation of landslide-cause at the shoulder of forest road compacted by the vibrational roller.

崩壊의 幅이 0.5 ~ 1.5 m 인 路肩被害인 이유는 振動로라에 의한 表土振壓으로 滲透水가 차단되었기 때문에 判斷이 된다. 路體保護에 振動로라의 效果를 크게 인정할 수 있었다.

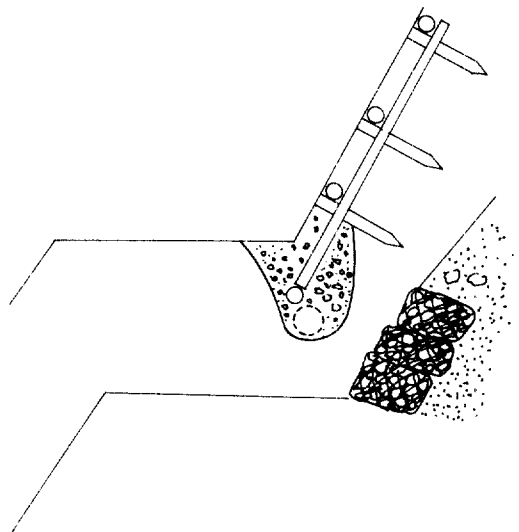
Fig. 6. Proposal of protecting methods on the weak cutting slope.

切土面의 崩壊는 切土斜面地 2 個所와 岩塊崩落地 2 個所가 發生하였다. 切土面 崩壊地는 濕土土壤

인 泥炭質 褐色森林土와 地中水가 流出되는 弱灰色 地下水土壤에서 나타나고 갈대, 참억새, 물박달 등이 指標植生으로 자라고 있다.

同地域에 幅 1 m 以上の 側溝를 設置하였으나 崩壞로 인한 側溝매몰 등의 被害가 나타나므로 同地域과 같은 特性을 나타내는 곳에서는 그림 6 과 같은 切土斜面 安定策이 강구됨이 타당한 것이다.

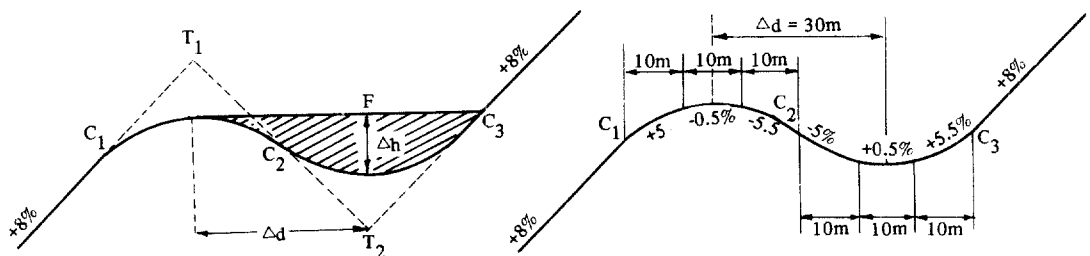
Fig. 7. Line surveying method around the overflowing bridge area.

심한 側溝浸蝕地는 溪谷水가 越水하여 側溝를 따라 흐르면서 被害를 일으킨 현상이며, 보통 側溝浸蝕地는 集水井의 매몰과 集水井間의 간격이 150 m 以上인 區域 및 縱斷傾斜가 12% 以上인 區域에서 나타난 現象이다.

常水가 흐르고 있는 溪谷은 洪水時 水量이 급증하게 되고 이것이 越水됨으로 인한 被害이므로 이에 대한 豫防策은 路線測量時 다음과 같은 方法을 강구하여야 된다.

溪谷에 常水가 흐르는 地域은 流域이 넓고 洪水時 水量이 急増할 위험을 갖은 곳이므로 路線測量時 이와같은 溪谷을 마주칠 때에는 逆물매를 다음과 같이 만들도록 한다.

그림 7 에서와 같이 T₁ 點까지 順물매로 T₁ 에서 T₂ 까지 逆물매로 다시 T₂ 부터는 順물매로 측량을

하여 施工後 同地域이 凹型 縱斷面이 되도록 하여 主므로 越水에 의한 下流의 側溝浸蝕을 豫防하도록 한다.

그림에서 F와 Δh 값은 流域狀態에 의해 有意결정이 된다. 그림 7 과 같은 모형의 測量方法을 事例說明을 하면 다음과 같다.

즉, 縱斷傾斜의 順물매를 8%로 측량하여 나가는 데 常水가 흐르는 溪谷을 마주쳤을 때는 C₁ 點부터 逆물매를 변동시키면서 凹型 縱斷路가 되도록 測量을 계속한다.

前記 F와 Δh 값은 T₁ 과 T₂ 間의 水平距離에 의해 推定할 수 있다. 反面 F와 Δh 값을 고려하여 Δd 값을 有意結定한다. 이 경우 Δd 값을 30 m 로 하였다.

물매 變動를 급격히 할 수 없으므로 3 단계로 區分하여 물매 變動를 시킨다면 이 경우 10 m 간격으로 물매가 變動이 된다.

變動물매의 결정은 다음과 같이 한다. 順물매와 逆물매의 차이는 縱斷물매 8%일시 -16%가 되고 이를 3 等分하면 -5.3%이나 變의상 -6%, -5%, -5%로 區分한다.

즉 C₁까지는 8%, C₁에서 間點 1까지는 5%, 間點 2까지는 -0.5%, C₂까지는 -5.5%로 路線

測量을 하고 C₂ 點부터는 逆으로 -5%, +0.5%, +5.5%로 계속하여 測量을 하여 나간다.

이상과 같은 方法은 优越橋 設置 豫定地에 적합한 측량법으로 測量設計時 이를 特別히 고려하지 않으면 안된다.
