自家用 受電設備内の 小動物 侵入實態와 그 對策

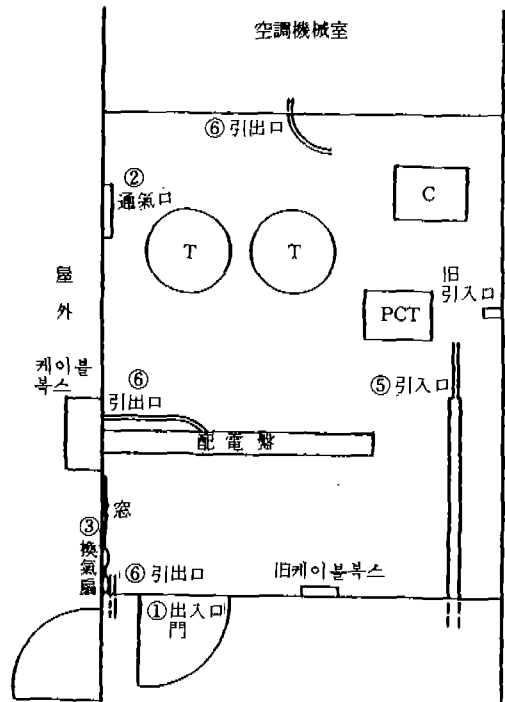
〈그림 1〉 屋內式 受電室 平面圖

通氣口에 있어서는 큐비클式에서는 거의 대부분이 편칭板 등으로 방호되어 있으며 10mm 이상의 틈은 없는데 옥내식의 경우에는 갤러리狀의 통기구가 많고 갤러리의 틈이 20mm 이상이거나 또한 갤러리가 파손되거나 하여 옥내식 전체의 약 1/4이 위의 침입이 가능한 설비였다.

라. 高壓 케이블 引入口(그림 1 및 2-⑤)

반수 이상이 위의 침입이 가능한 설비였고 경향으로서서는 케이블 보호를 위한 파이프($\phi 50\sim 70\text{mm}$ 가 많다)를 통하여 들어온 것이 많았고 파이프 자체가 바닥이나 벽면을 관통하고 있는 부분은 모르타르로 처리하고 있는데 파이프의 開口

部는 처리되어 있지 않는 경우가 많았고 20~30 mm 정도의 틈이 생기고 있었다.

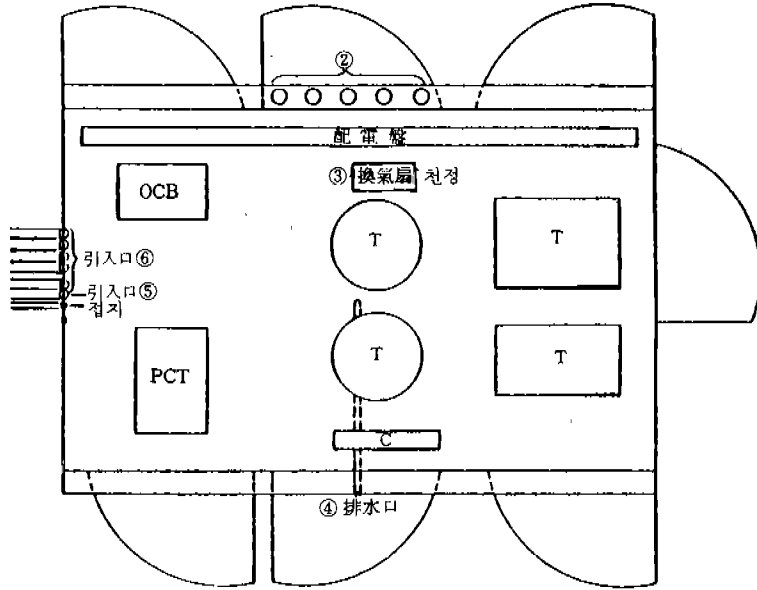
〈그림 2〉 큐비클內 平面圖

비가 내리는 옥상, 屋外 큐비클에는 배수구가 설치되어 있는데 배수구가 없는 설비에서는 바닥의 콘크리트面에 물이 고여 있는 곳도 있다. 배수구의 크기는 $\phi 20\sim 30\text{mm}$ 정도의 것이 많았다. 배수구는 큐비클의 土台가 낮은 곳에서 開口가 되어 있기 때문에 쥐로서는 비교적 침입이 용이한 장소라고 하겠다.

약 7~8할이 쥐의 침입이 가능한 설비였고 상황은 入口와 거의 같았고 파이프 開口部가 처리되어 있지 않는 것이 많았다.

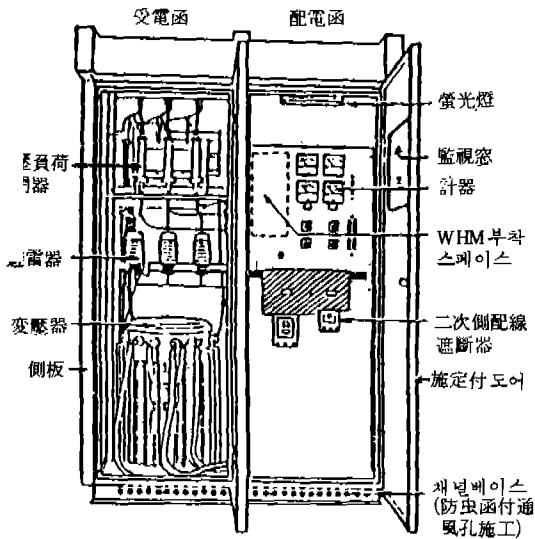
〈그림 3〉 큐비클 内部構造

(쥐에 의한 의한 咬害)

큐비클 내부구조와 侵入口로서의 비율이 높은 케이블引出口의 예를 그림 3에 들었다.
