# 高圧 地絡繼電器의 不必要한 動作防止對策 및 그 原因

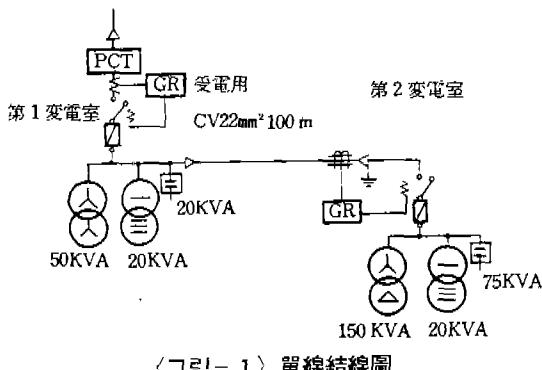
〈그림- 1〉 單線結線圖

그림1과 같은 회로의 수용가에서 제1변전실 수전용 GR 및 제2변전실의 GR가 모두 빈번하게 동작했다. 고압전로의 절연저항치는 충분히 크고 외판점검의 결과도 특별한 이상은 인정할 수 없었으므로 감도정정치를 200mA에서 400mA로 변경했는데 그래도 동작은 정지되지 않았다. 거기서 일시적으로 GR가 동작해도 부하개폐기가 개동작을 하지 않도록 트립 회로를 끊고 기록체를 사용하여 지락전류를 계측한 결과 빈번하게 지락전류가 발생하고 있다는 것을 알 수 있었다(그림2).

거기서 배전계통에서 간헐지락이 발생하여 구내 대지정전용량에 의거한 영상전류를 검출하고 있는 것으로 판단하여 전력회사에 조사를 의뢰한 결과 배

전선에서 점퍼선이 바람에 흔들려 때때로 간헐적으로 지락이 발생한 것으로 판명 되었다. 지락장소를 보수한 후에는 GR의 동작이 없어졌다. 당해 수용 가의 3800V 인가시의 충전전류는 대지 정전용량에서 계산하면 100~120mA 정도인데 400mA 텁에서 동작한 것은 고조파성분에 의한 것으로 추정된다.

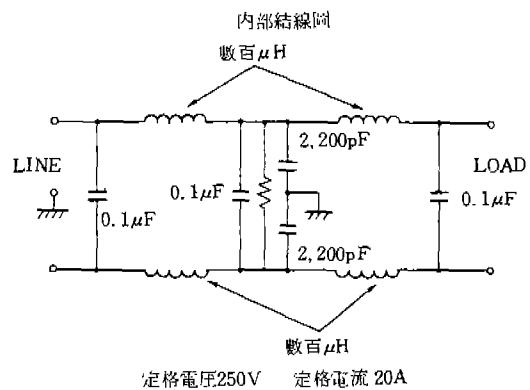
〈그림- 3〉 필터回路

어떤 병원에서의 사례인데 전기 메스를 사용하면 GR가 동작했다. 여기서 대책으로서 전기 메스의 전원회로에 그림 3과 같은 필터를 부착한 결과 GR의 동작은 완전히 없어졌다. 원인은 전기 메스에서 발생하는 고주파전류(4.6MHz)가 전원회로에 흘러 이에 의하여 GR가 동작한 것으로 추정된다.

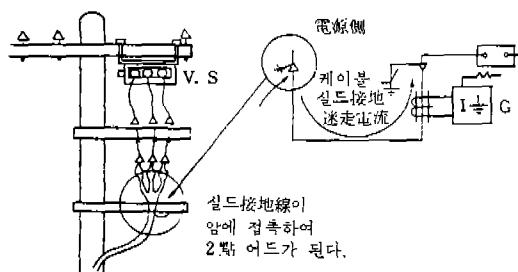
〈그림-4〉 케이블의 2點 接地

그림 4와 같이 케이블의 전원측과 부하측의 양쪽에서 차폐층의 접지를 했다. 이로 인하여 저하전로의 지락전류가 케이블의 차폐층을 경유하여 흘러 이를 것을 ZCT가 검출하여 GR가 동작했다.

2~1~5항에서 설명한 내용은 실험결과에서 검토한 CR불필요동작의 방지대책인데 이밖에 ZCT의 판통선에 케이블을 사용할 경우의 케이블실드 접지

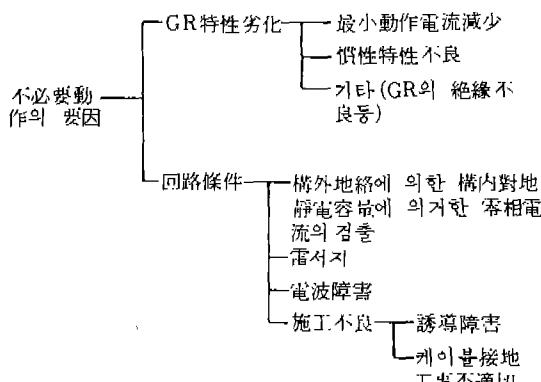
〈그림-5〉 不必要動作의 要因

이상의 사례 외에 GR내부의 트랜지스터의 열열화에 의하여 온도가 상승하는 주간에 GR가 잘 동작하는 사례, GR의 프린트 기판에 발생한 녹에 의하여 우천시에는 GR가 동작하는 사례 등이 있으며 이들의 사례 분석에서 불필요동작의 요인은 GR 특성열화, 구외 지락에 의한 구내 대지정전용량에 의거한 영상전류의 검출, 雷서지, 전파장해, 유도장해, 접지공사 부적절 등을 생각할 수 있다(그림 5).

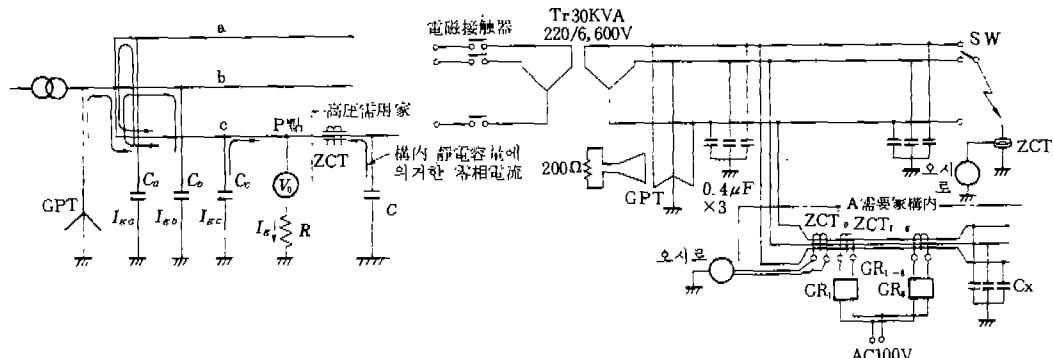
〈그림-6〉 構外地絡時의 地絡電流의 流

GR는 영상전류의 크기에 의해서만 동작하는 비방향성의 것이다. 따라서 구내(GR의 보호범위)의 대지정전용량이 큰 경우에는 구외의 지락사고 시의 GR의 검출용 ZCT를 통하여 흘러 나오는 구내 정전용량에 의거한 영상전류(그림 6)가 GR의 感度電

流 이상이 되면 불필요동작을 하는 수가 있다.

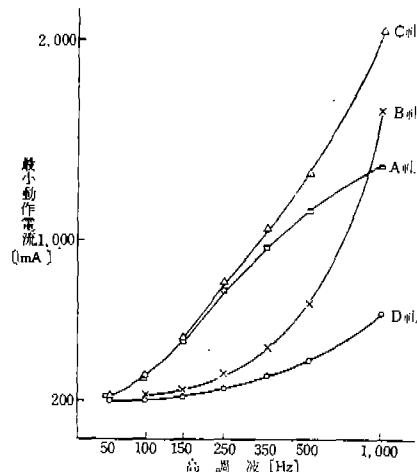
〈그림-8〉 GR의 高調波電流에 의한  
 最小動作電流

(L) 한편 GR의 고주파에 대한 동작특성은 실험  
 결과 메이커에 따라 상당히 다르며 고주파에 대  
 하여 感度를 둔하게 한 GR는 불필요동작이 용이하지  
 않으며 반대로 고주파에 대하여 비교적 동작이 용  
 이한 것은 불필요동작이 용이하다(그림8).

또한 이들 고주파역에 대한 동작특성의 차이는 각  
 회사의 사고방식의 차이에 의한 것으로 간단히 우  
 영을 가릴 수는 없다.

(7) GR의 감도전류의 정정에서 구내 충전전류  
 (구내 고압전로의 대지간에 3800V를 인가했을 때  
 의 전류)에 소정의 계수를 곱하여 얻어지는 값에 가  
 까운 상위의 감도 탭으로 정정한다.

소정의 계수란 GR의 「상용주파전류에서의 동작」  
 과 「간헐지락전류에 의한 동작」의 배수이며 실험에  
 의하면 메이커에 따라 다르며 1.2~4.4 정도가 된다.  
 이 계수를 확인할 수 없는 경우에는 4배 정도로 한다.

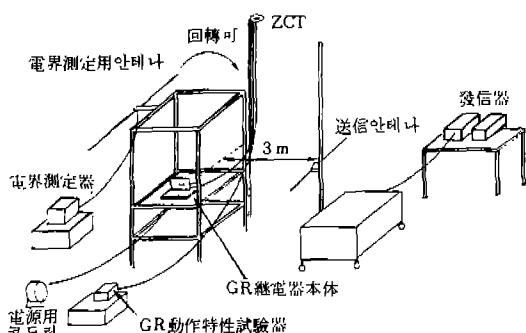
〈그림 - 10〉 電波實驗回路構成 (3m法)

(7) 전파 무반사실에서의 GR 동작실험의 장치는 그림10과 같으며 GR에서 3m떨어진 위치에 안테나를 10W의 발신기로 세트하여 출력 27, 50, 100, 144, 200, 300, 380, 430, 480MHz의 9종류의 주파수를 발신시켜 GR의 동작상황을 조사했다. 그 결과 4개사중 1개사의 GR가 200MHz에서 1회 동작(재현성 없음)을 했을 뿐이고 다른 GR는 동작하지 않았다.

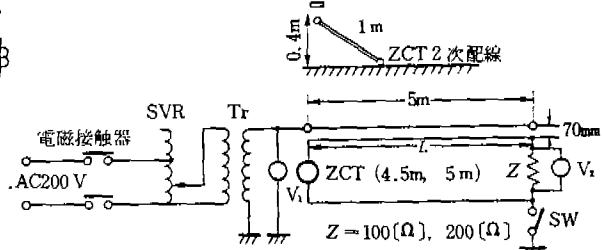
〈그림-13〉 靜電誘導實驗回路

실험회로는 그림13과 같으며 약 5m의 전력배선에 ZCT 2차배선을 평행으로 부설하여 ZCT 배선

의 일단에는 GR의 임피던스를 고려하여  $100\Omega$  및  $200\Omega$ 의 저항을 붙여 이 저항에 발생하는 전압을 측정했다.

실험의 결과는 ZCT의 2차배선을 2선을 함께 묶어 배선한 경우에는 유도전압은  $0.01mV$  이하였으므로 배선의 거리가 걸어졌다고 해도 우선 문제는 없을 것이다(표 3).

그러나 ZCT 2차배선 중 1선이 전력배선에 접근하는 등의 시공인 경우 전력배선의 전압이 고전압인 때에는 수mV의 전압이 유도되어 있으며 고압 배선과 평행하여 부설되는 부분이 진 경우에는 무시할 수 없는 값이 될 가능성이 있다.

정전유도, 전자유도실험의 결과 ZCT의 2차배선은 2선 함께 묶어 시공하면 통상의 경우 문제가 되지 않는 것을 확인했다. 그러나 가공선 등에서 장리에 걸쳐 전력선에 접근할 경우에는 유도전압에 의하여 감도가 민감해지는(최소동작전류가 작아진다) 등의 영향을 받을 위험성이 있으므로 배선을燃架 한다든지 실드선을 사용하는 등의 대책을 강구한다.

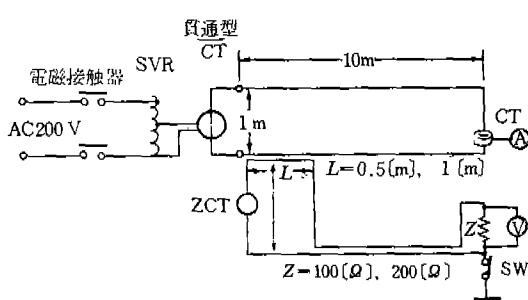
〈그림-14〉 電磁誘導實驗

그림 14와 같은 실험회로에서 전력선에 50, 100, 150, 200, 250A의 전류를 흐르게 하고 GR 임피던스로의 유도전압을 측정했다. 그 결과 고의로 ZCT의 2차배선 2선 중 1선을 전력선에 밀착시킨 경우

에는 수mV의 전압이 발생했다. 가령 10m에 걸쳐 이와 같은 배선이 되었다면 유도전압은  $10\sim20mV$  가 되며 GR가 동작하는 전압 레벨 ( $20\sim30mV$ )에 접근한다.

한편 ZCT의 2차배선을 2선 함께 묶어 배선한 경우에는 가령 그것이 전력선에 밀착되어 있었다고 해도 유도전압은  $1mV$  이하로 매우 작은 값이며 우선 문제가 없는 것이다(표 4).
