고무시트에 의한 火傷事故

사업소: 빌딩
사고발생장소: 단로기

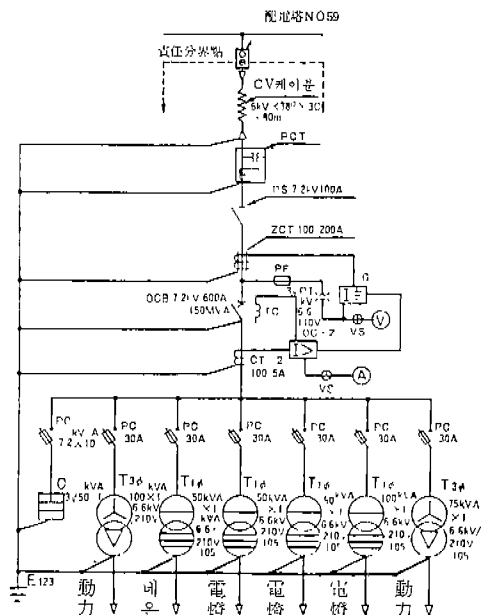
(그림 - 1) 單線結線圖

이 빌딩의 규모는 수전전압 6.6KV, 계약전력 283 KW (예비발전기 없음)로 주요 설비는 수전용 차단기 (OCB, 7.2KV, 600A, 150MVA) 고압 트랜스 6대 (475KVA)로 구성되어 있으며 보호장치로는 과전류계전기, 지락계전기가 있는 표준적인 자가용전기 공작물이다 (그림 1 참조).

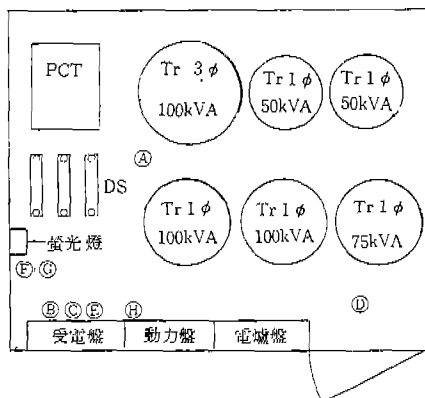
〈그림-2〉 變電室內 機器配置 및 作業員配置圖

교체가 끝날 무렵에 제하정업소의 주임작업원 D는 그날의 공사협의회에서 예정에 없었던 전기실 내의 벽 측면의 형광등 안정기의 개수작업을 다른 작업원 F, G에 대하여 지시했다. 전기실 내의 레이아웃은 그림 2와 같으며 형광등 (입형설치)은 단로기와 벽 사이에 위치하여 배어 내기 위해서는 단로기 (배면접속형) 및 모선을 지지하고 있는 프레임 위에 사람이 올라 타지 않으면 작업을 할 수 없는 상황이었다.

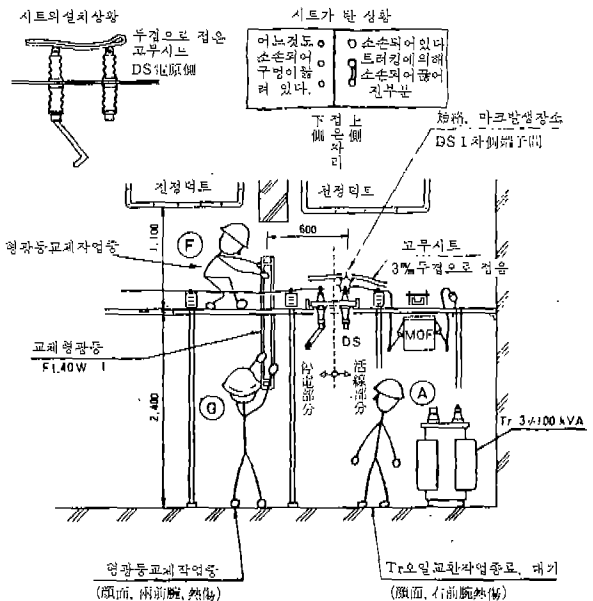
〈그림-3〉 事故發生狀況圖

또한 단로기의 전원측은 6KV의 고압으로 충전되어 있으므로 만일의 감전방지를 위해 공사감독원의 지시에 따라 가까이에 있던 전기기기 등의 보호용 고무시트를 돌로 접어 단로기의 충전부분을 덮고 형광등 안정기를 빼어내는 작업을 하고 있었다.

약 10분 후에 큰 굉음과 함께 아크가 발생하여 단로기 좌하측에서 형광등의 하부를 빼어내는 작업 중인 작업원 C 및 변압기 절연유 교체종료 후 단로기 우하측에서 대기하고 있던 작업원 A의 2명이 안면 및 양쪽 앞팔에 전치 10~14일간의 아크에 의한 화상을 입었다. 단로기의 좌상측에서 형광등을 빼어내는 작업을 하고 있던 작업원 F는 사고를 발생시킨 고무시트에 의하여 아크가 차단되어 화상을 입지 않았다.

- ① 일상적으로 사용에 익숙한 고무시트 등에 대한 올바른 인식을 갖는 동시에 안전작업의 방구, 공구 등의 취급에 대하여 충분히 숙지할 것.
- ② 경미한 작업이라도 전기기사 이하 관계자 상호간에 협의를 충분히 할 것
- ③ 계획작업 이외의 공사는 실시하지 않을 것.
- ④ 지휘명령계통을 명확히 할 것.
- ⑤ 공사감독원 및 전기기사는 공사의 시공중에는 충분한 감시, 지도를 할 것. *

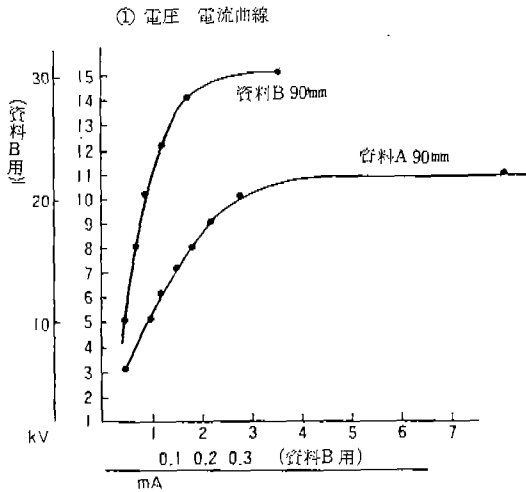
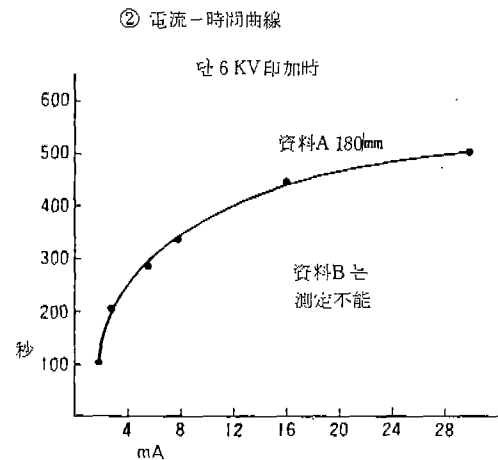
(그림-4) 고무시트의 試驗結果

그림 4의 ③의 전압-전류곡선에서 자료A(이번 사고를 발생시킨 고무시트)는 약 10KV에서 절연파괴되는데 대하여 자료B(저압방호용 절연 매트)는 30KV 이상을 필요로 했다. 또한 ④의 전류-시간 곡선에서는 자료A는 100초 경과 후 mA단위의 전류를 알 수 있는데 대하여 자료B는 1,000초 경과 후 mA단위로 전류를 읽기는 불가능했다.

이 사실에서 자료A의 고무시트는 3KV정도에서 누설전류가 흐르므로 절연물로서의 효과는 낮고 전

기적인 방호제로는 될 수 없다는 것을 용이하게 판단할 수 있다.
