Burner Flame Control에 따른 Kiln内部 Coating 變化樣相에 따른 考察

張 光 治
 (星信洋灰工業(株) 丹陽工場)

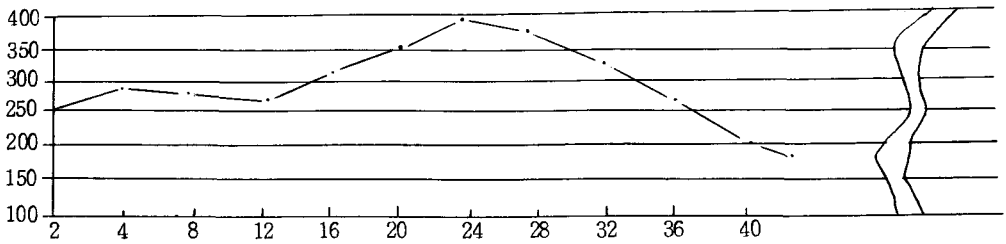
〈도-I〉

上記 式은 Kiln type에 따라 변화가 있다. 실제 당사 2호 Kiln에서 Warming-up 후 원료투입前的 Kiln shell 溫度分布는 〈도-I〉과 같다.

25m되는 지점에서의 溫度가 390℃로서 제일 높은 peak를 보여주고 있다. 이는 25m되는 지점이 Flame의 focus가 됨을 의미한다.

Guide vane은 20mm take out한 상태로 Flame의 길이는 23m内外가 될 것이다. 물론, coal의 분말도에 따라 연소속도는 달라지지만 당공장의 경우 38μ R는 12%로 거의 일정한 상태이다.

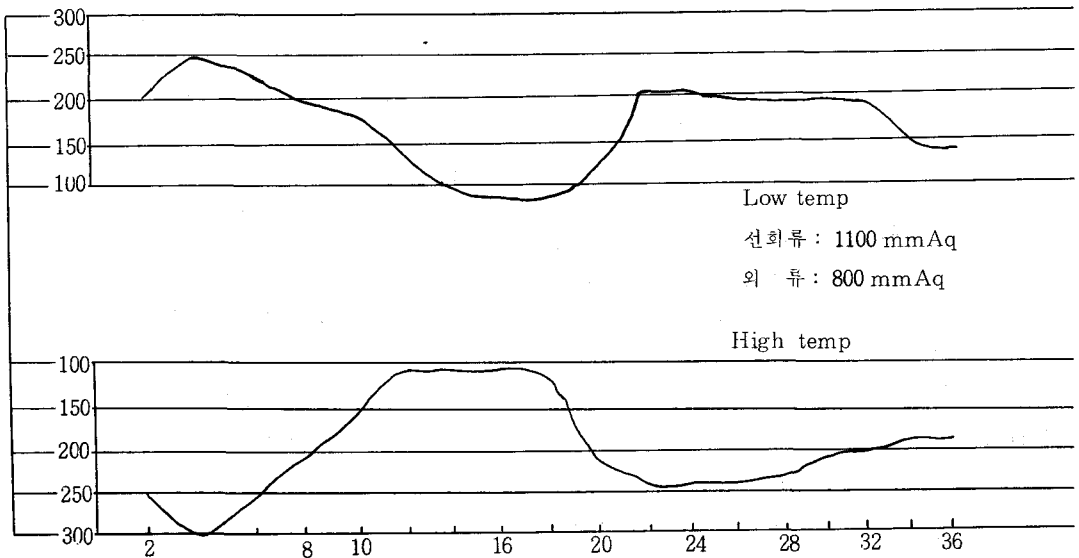
〈도-II〉

mmAq로 조정후 Kiln內 coating形成 후의 Shell 溫度가 〈도-II〉이다.

〈도-II〉에서 보면 8m지점에서 급격히 Coating이 形成되어 19m지점에서는 거의 없는 것으로 나타나고 있다. 이는 20~25m 지점에서 원료가 액상화되어 반응 후 촛점대를 지나면서 Coating이 되어 응착되는 것으로 사료된다. 16m 전후로 Coating 부착이 심하여 壓力장애를 일으키게 되며 이는 원료체류시간이 길게되어 운전에 지장을 일으키게 된다.

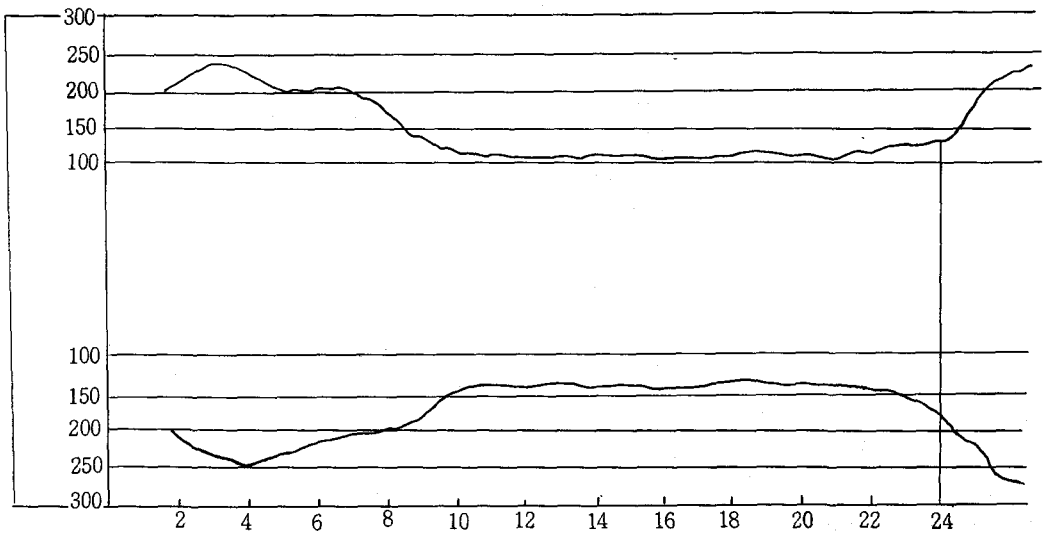
<도-III>

다음 〈도-III〉은 Burner의 선회류를 900mmAq, 외류를 1200mmAq로 조정후 Kiln shell에 대한 溫度分布이다.

<도-II>와 <도-III>을 비교하여 보면 4~5m 정도 Coating 이 진진 부착되어 있음을 알 수 있다. 이는 Flame 의 길이가 그만큼 길어졌음을 나타내며 식-I 에 의해 간이계산을 하여도 10% 정도의 긴 Flame 이 形成되었음을 알 수 있다.

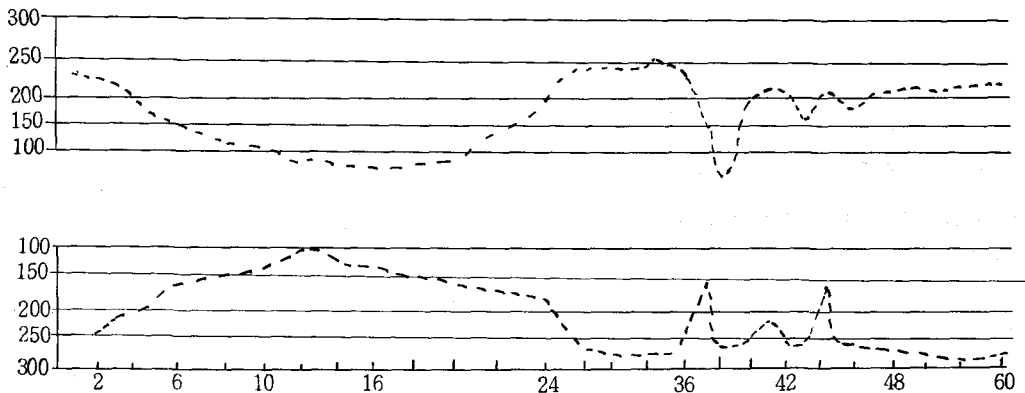
<도-IV>

2 일간 원료투입 후 Kiln shell 溫度를 측정해 본 결과가 <도-IV>이다.

이 결과는 Kiln outlet 측으로부터 Coating이 형성되어 25m까지 진전된 모습으로 〈도-III〉과 〈도-IV〉 간에는 큰 차이가 없다. 그러나 Long flame시에는 35~50m 사이에서 Ring의 형성이 매우 심하였고 이는 원료 중의 Alkali circulation에 의한 것으로 사료된다. 동시에 예열실 입구측에 Coating trouble로 인하여 운전하기가 매우 어려웠다.

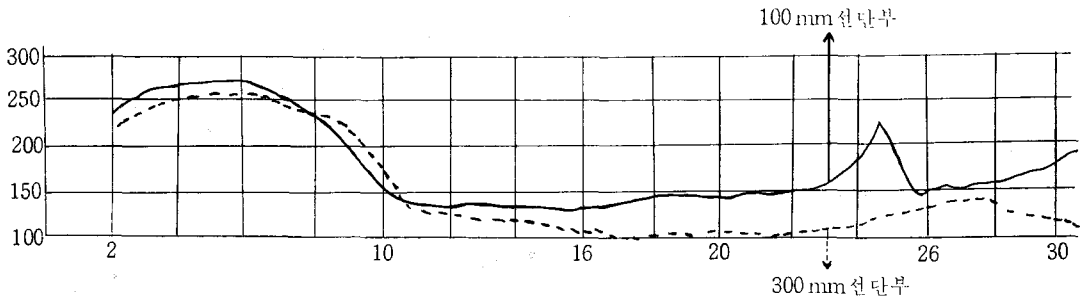
〈도-V〉

Burner 선단부의 위치에 따른 Flame의 변화를 조사하기 위해 內氣 1100mmAq, 外氣 900mmAq로 고정하고 Kiln outlet부로부터 Burner 선단간격을 100mm, 300mm로 하여 3일간 가동 후 溫度를 측정한 결과가 〈도-V〉이다.

Burner 선단부 위치에 따라 Coating 부착형태는 비슷한 양상을 띄었으나 100mm take in 상태에서는 300mm인 경우보다 Flame의 end part가 불안정하였고, 이 결과 22~25m간의 Coating 부착은 매우 심한 것으로 나타났다.
