# 古藪~沙坪間 道路 水害復舊工事 工 事 報 告 書

- 1) 工事名: 古藪~沙坪間 道路 水害復舊工事
- 2) 發注處: 忠淸北道
- 3) 位置: 忠北 丹陽郡 大崗面 古藪里~佳谷面 沙坪里 사이에 所在한 地方道 595 號線 (丹陽~寧越 線)
- 4) 工事期間: 87. 11. 9~
- 5) 工事規模
  - ① 地盤改良  
道路延長: 370m  
改良總深度: 5,876M (492孔)
  - ② 附帶構造物  
6種 1,180M
- 6) 施工會社: (株) 標準開發

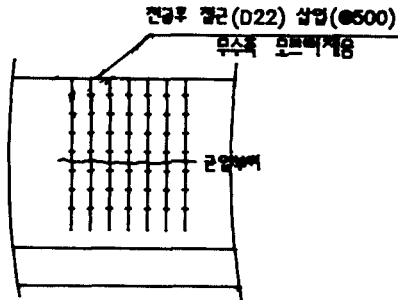
그림 8.

道路擴張, 鋪裝時 施工되었던 두산마을 入口의 擁壁이 過大한 土壓을 받아 甚한 龜裂과 어긋남 등이 發生하여 다음과 같이 補修 處理하였다.

a. 水平龜裂部

即, 龜裂部位를 鐵筋으로 엮어 놓았으며 特히 垂直龜裂部에는 誘導 Pipe를 埋設하여 擁壁 뒤채움 쪽으로 부터의 Drain 役割을 하도록 하였다.

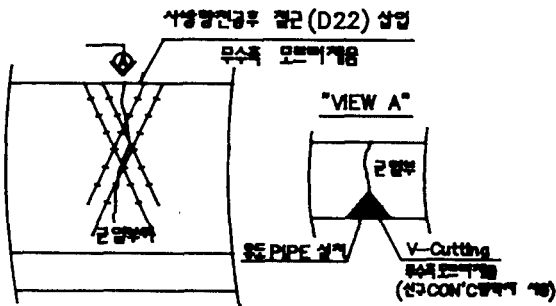
그림 9.

b. 垂直龜裂部

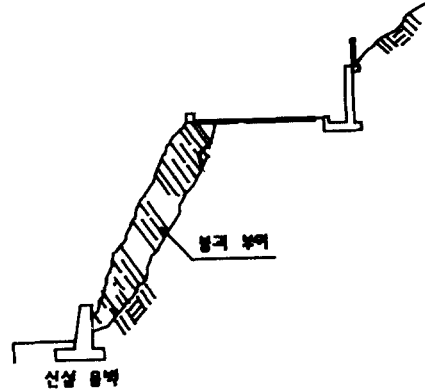
그림 10.

道路의 한 커튼이 急傾斜를 따라 甚하게 崩壞된 곳에는 急傾斜가 끝나는 地點에 擁壁을 新設하여 法面整理하는 것으로 處理하였다.
