Human Error가 주된 원인의 하나가 되었던 몇가지 대형 해난사고 사례의 분석

윤점동* · 권종호* · 서영완*
임방남** · 김종훈** · 이동섭***

The Case Study of Several Great Sea Disasters
due to Human Error

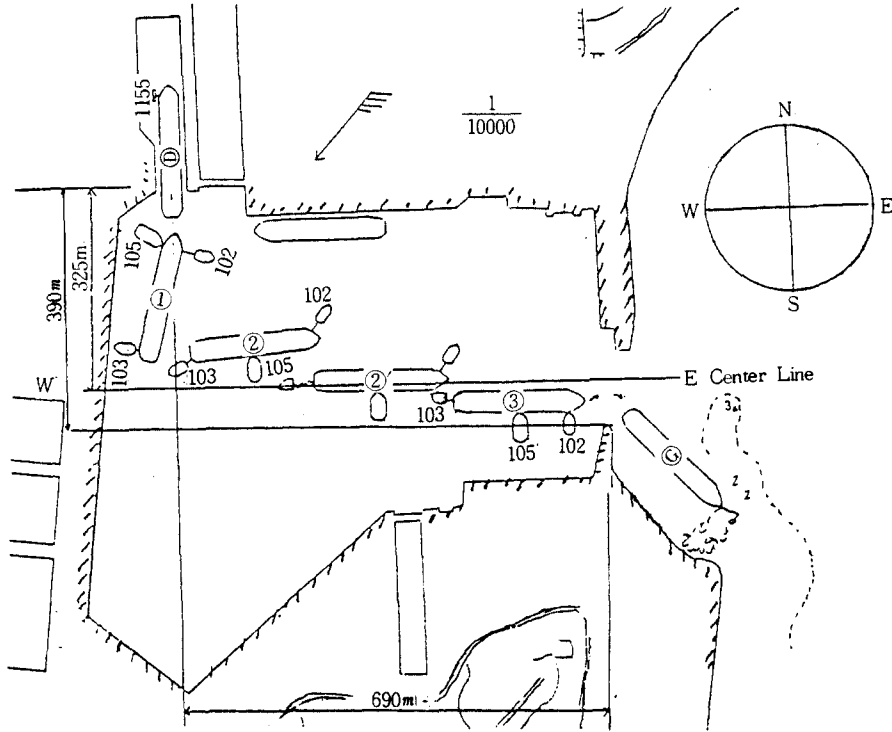
〈그림 I-1〉

11시 55분에 출거 그림 1의 ①의 위치에서 표시한 것과 같이 예선 102호 (2,600 마력), 103호 (2,600 마력) 및 105 호 (3,200 마력)의 보조를 받아서

항 출구쪽으로 선회를 시도하였다. 선회 후 예선은 동 그림 ②의 위치에서와 같이 자세를 바꾸어 회두를 억제한 후 103호 예선은 타력으로 조절하고 102호 및 105호 예선은 회두와 압류를 막았다. (동 그림②' 위치)

항 출구로 진행중 압류가 잘 잡히지 않자 ②'의 위치에서 102호는 좌현 선수에서 끄는 것을 중지

하고 우현 선수로 옮겼다. 102호는 우현 선수에서 105호는 우현 중앙에서 이 선박을 좌현쪽으로 밀었으나 전하만 남쪽 방파제 복단에 압류되어 12시 15분에 동선의 선미가 방파제 복단을 스치고 지나갔고, 12시 17분에 방파제 밖의 천소에 좌초하였다. 방파제를 스쳐 지나가기 전에 105호는 본선에서 이탈하였다.

(3) 회두는 제어되었는데 압류를 제어하지 못한

것이 사고의 직접적인 원인이다.

(4) 회두와 압류를 동시에 제어하기 위하여는 예선이 척수로도 부족하였고, 마력으로도 충분치 못하였다. 2,600마력 정도의 예선 한척이 더 있어야 항내에서 이러한 일이 가능하였다.

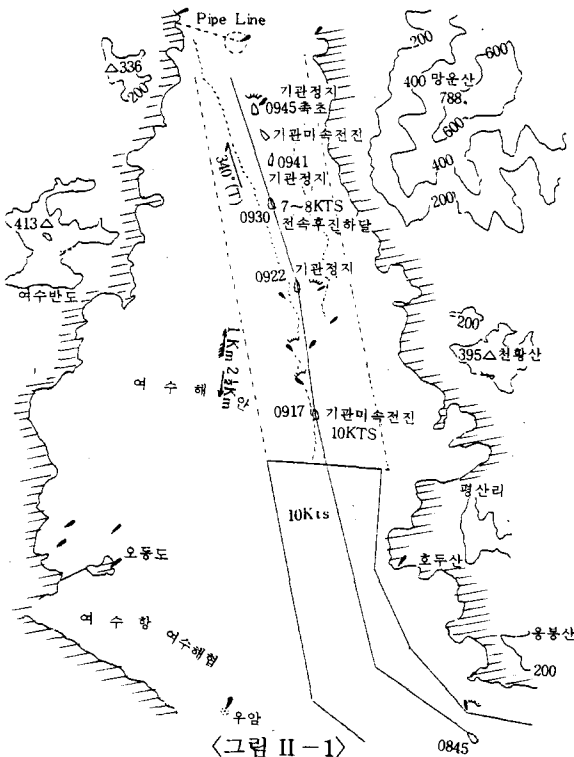
<그림 II-1>

1983년 2월 28일 08시 45분에 여수 외항에서 도선사가 승선하여 약 10Knot의 속력으로 삼기등표 전방까지 항해하였으며 여기서 slow ahead 및 dead slow ahead engine 을 명하였다. 그러나 09시 30분경 본선 선장이 도선사에게 속력이 빠르다고 수차 주의를 환기 시키므로 도선사는 암초전방 1.3 마일 지점에서 약 3분 동안 full astern engine을 걸고 선수는 상당한 회두 타력을 갖고 우전하기

시작하였다. 그리하여 도선사는 09시 34분경 slow ahead engine, hard port를 명하여 선박을 원래의 340도 침로상에 위치 시키려는 시도를 하였다. 09시 36분경 선수는 005도에서 일단 멈추어지고 09시 41분경에는 선수가 320도가 되어서 기관을 정지하였으나 선수는 계속하여 좌현으로 회두하였고 09시 43분경에는 305도로 되었다. 이때 선박은 암초쪽으로 밀려 있었으므로 09시 44분경에는 slow ahead, hard st'd를 명하여 kick을 이용하여 암초와 접촉을 피하려 하였으나 09시 45분에 선박의 우현선저 후반부가 축초되었다.

여러가지 방법으로 조선의 모든 단계에서 조종운동을 계산한 결과는 크게 보아서 과속에 대한 대책의 미흡에 있다. 이 해난사고가 생길 당시 4,200마력의 예선 3척과 3,500 마력의 예선 1척이 부두전방에 대기하고 있으면서도 호남 제이드와 같은 대형 유조선이 원유를 만재하고 항입구의 협수로로 통과하는 곳에 나가서 만약의 경우에 대비하고 태세를 전혀 취하지 아니하였다.

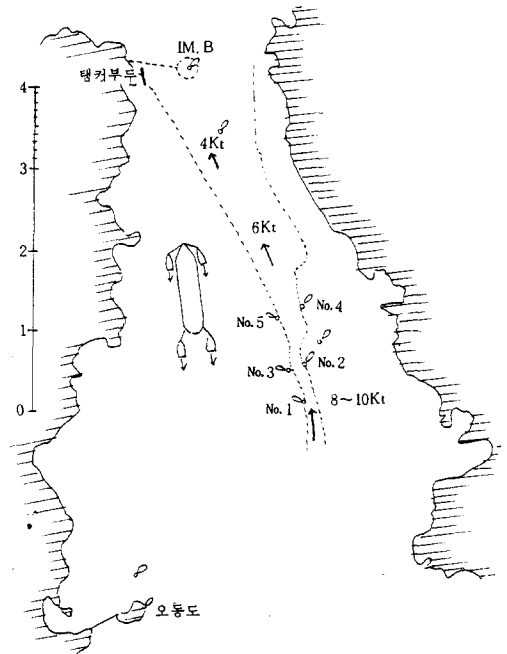
<그림 II-2>

호남 제이드와 같이 대형 원유 만재 선박은 당연히 그림 II-2와 같은 자세로 입항수로를 향해 하여야 옳았을 것이다.

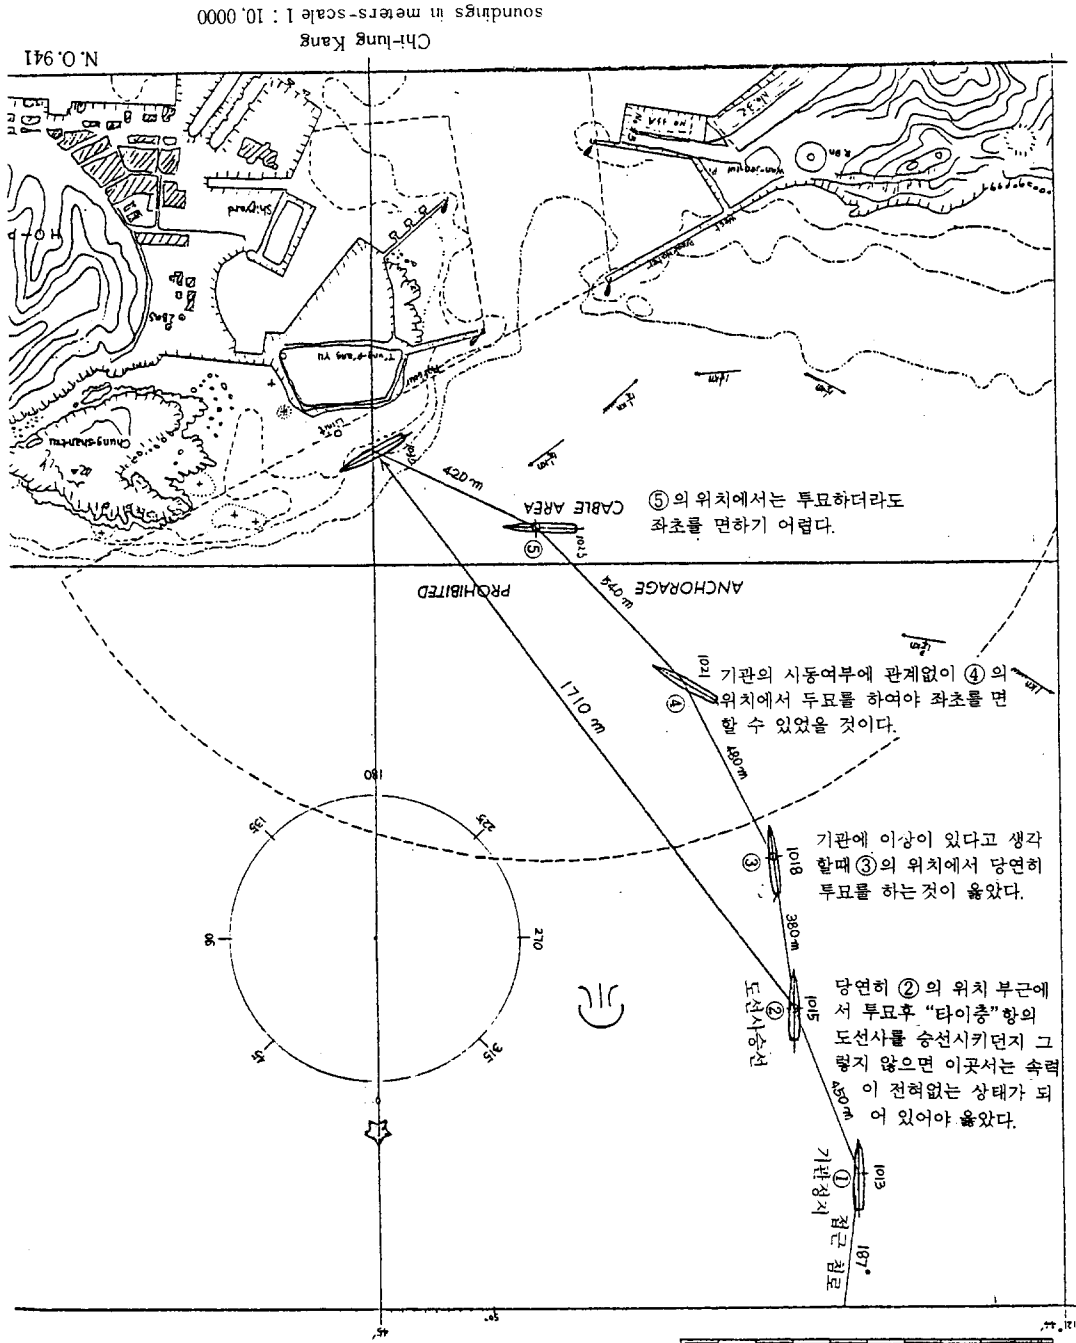
<그림 III-1>

1984년 12월 21일 10시 13분 동 선박은 “Keelung”항 입구를 진침로 187도로 보면서 접근하다가 입구로부터 거리 약 1.15마일 되었을 때 미속으로 전진작동 하던 기관을 정지하였다.(그림 III-1 참조)

그리하여 10시 15분에 “타이쑹”항의 도선사를 승선시켰으며 이때 동 선박은 “Keelung”항 입구 방파제 끝단으로부터 거리 약 0.9마일 지점에 있었으며 선수 방향은 “Keelung”항 쪽을 향하고 있었고 선속은 7.5Knot정도 였다. 도선사는 선교에 도착하자마자 후진기관 시동을 하달하였으나 기관이 작동되지 아니하였다. 7.5Knot의 전진타력은 상당히 큰 것이었고, 바람은 강한 북풍으로 선미 방향에서 불고 있었으며 이러한 상황에서 선박은 순식간에 “Keelung”항 외항의 암초에 부딪혀서 좌초되었다. 좌초한 시각은 1984년 12월 21일 10시 30분 이었고 도선사 승선후 15분이 경과한 시간이었다. 이때 동 선박은 투묘를 함으로써 좌초를 피할 수 있는 조치를 취하지 아니 하였다.(좌초에 관한 상세한 경위는 그림 III-1을 참조 바람)

충용호는 1984년 12월 21일 10시 13분경 “Keelung”항 입구를 진침로 187도로 진행하다가 그림 1의 ② 위치에서 도선사를 승선시키고 후진기관을

사용하여 "Keelung" 항 외항을 빠져 나오려 하였으나 기관 역전이 걸리지 아니하였다. Astern engine 이 걸리지 아니 하였을 때 충용호는 그림

III-1의 ③, ④ 또는 ⑤의 어느 위치에서 투묘를 당연히 하여야 하였으나 그러한 조치를 취하지 아니하였다.

(1) 선박은 황천인데도 필요이상의 속력으로 특별한 이유없이 육안에 너무 가깝게 접근하였다. 왜냐하면 거리상 1,368m, 시간상 8분 30초의 여유 밖에 없었기 때문이다.

그러므로 “충용호”가 명백하게 좌초라는 큰 위험을 앞두고 투묘를 하지 아니한 것은 이 좌초사고의 직접적인 원인이 된다.

(4) 따라서 “충용호” 좌초사고의 원인은 동 선박을 부주의하게 운항한 선장의 항해 과실에 있다고 사료된다.

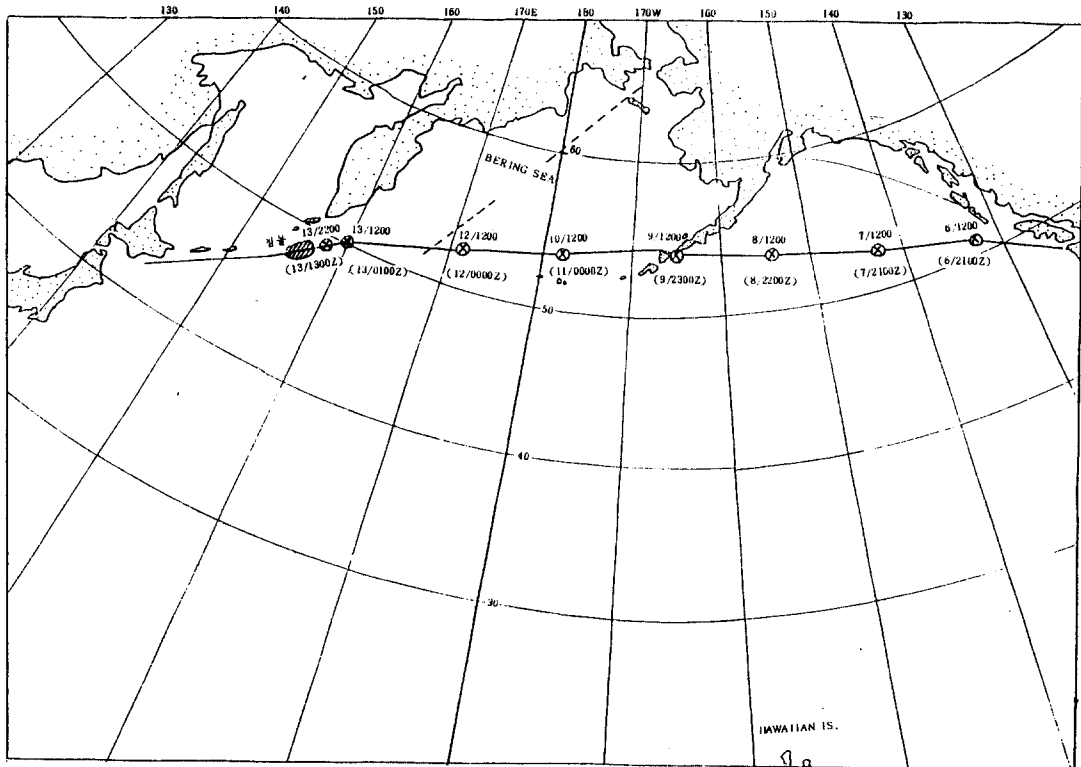
(그림 V-1)

H호는 1987년 2월 5일 09시 미국의 시애틀항을 출항하여 그림 V-1 및 2와 같은 경로를 거쳐서 부산을 향하여 2월 13일 12시까지 항해하였다.

H호는 2월 13일 22시에 “위치 49.5N, 158.0E, 파고 7미터, 풍속 40~50노트의 강풍속에서 8노트의 선속으로 저속항해중임”을 최후 소식으로 남기고 2월 14일 이후에는 위치보거나 기타 통신을 남기지 아니하고 실종되었다.

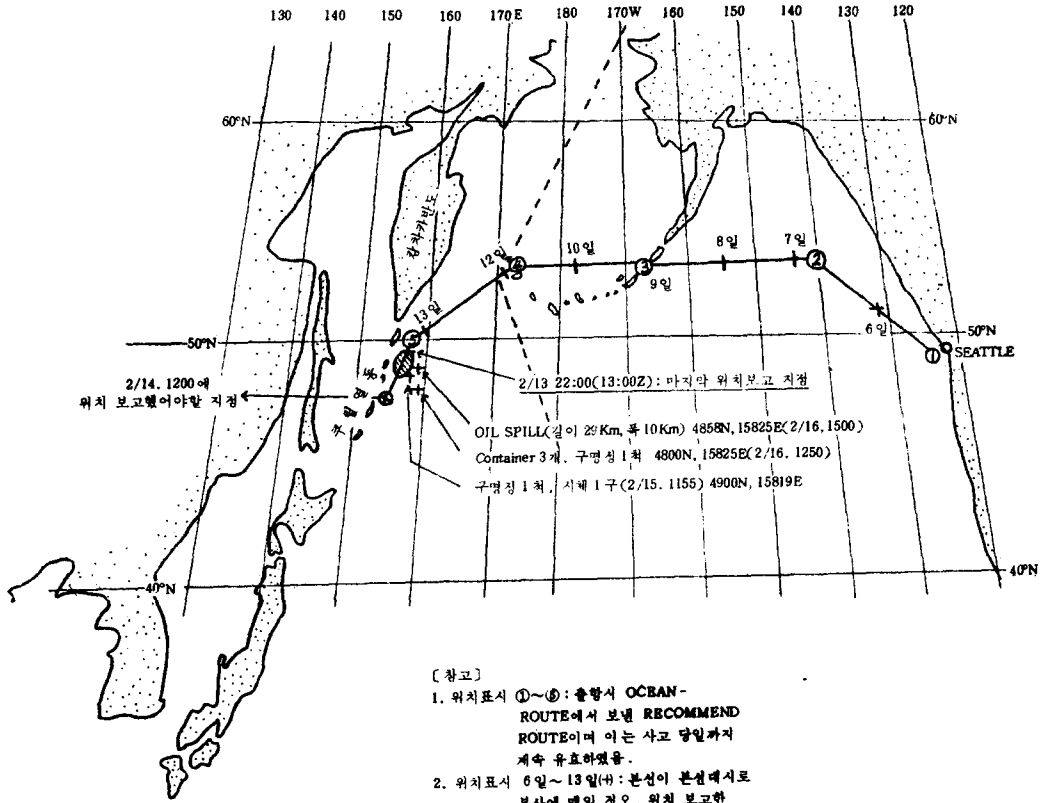
(그림 V-2) H호의 항적 및 사고 약도

- [참고]
1. 위치표시 ①~⑤: 출항시 OCEAN-ROUTE에서 보낸 RECOMMEND ROUTE이며 이는 사고 당일까지 계속 유효하였음.
 2. 위치표시 6일~13일(하): 본선이 본선대로서 본사에 매일 경우, 위치 보고한 지점

- ① 2/13, 22:00(13:00Z)에 위치 49.30N, 158.00E, SP'd:8Kts, 풍향·풍속: SW 50Kts, 마고 7M로 본사에 보고함.
- ② 사고 위치 추정: 위의 최종 위치 보고점에서 OCEAN ROUTE의 권고선로 230°(T)로, SP'd 8Kts로 함께 하였으면 다음날 위치 보고 해야할 지점은 위에 표시한 바와 같으며, 부유물(발견물) 및 당시 풍향을 고려하면 빗금친 부분(●)이 사고 해역임.(49°N, 157.5°E 부근)
- ③ 당시 기상등 추정

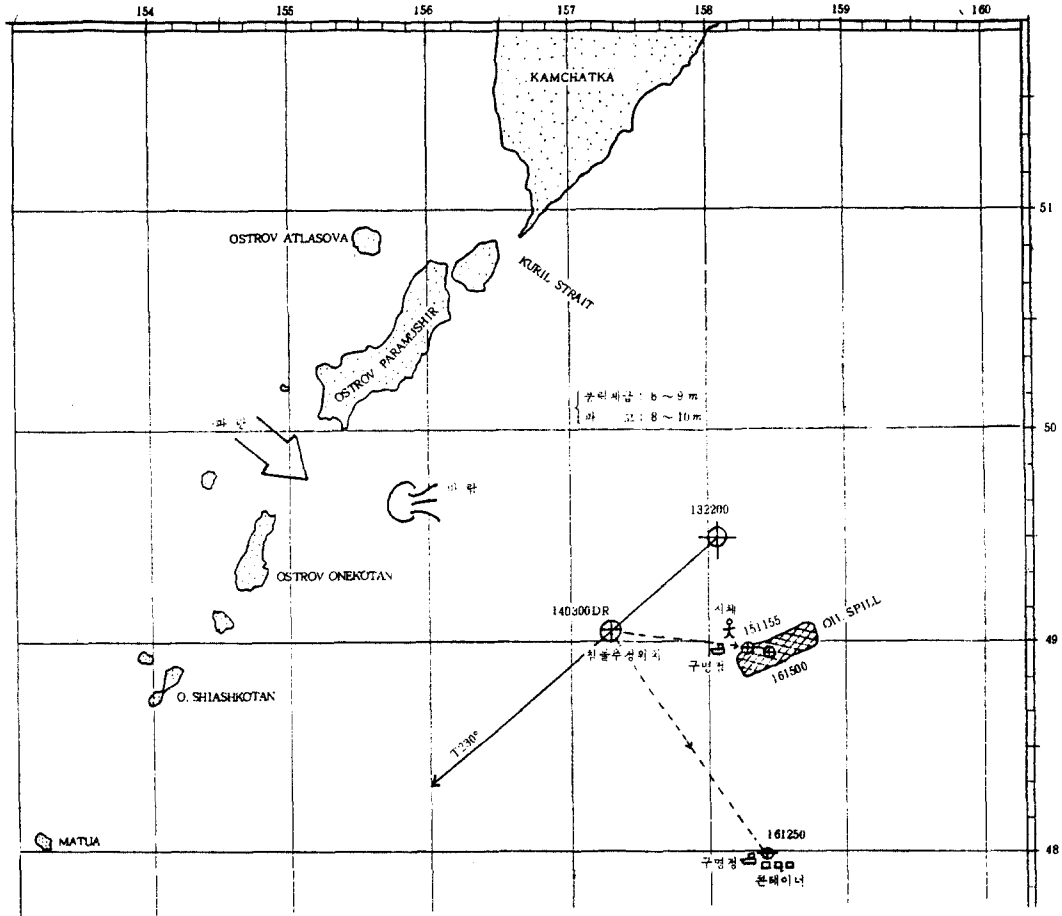
(그림 V-3) H호의 침몰 추정 위치

1987년 2월 13일 H호가 타전한 최종의 위치로부터 방위 164°, 거리 32마일 떨어진 위치인 49.00N, 158.19E에서 2월 15일 11시 55분에 일본의 어선 텐유마루가 H호 승무원 (3등항해사)의 시체와 구명복을 발견하였다. 또한 2월 16일 12시 5분에 48.00N, 158.25E의 위치에서 미국공군소속의 수색항공기가 H호의 컨테이너 3개와 구명정 1척이 표류중임을 확인하였고, 2월 16일 15시경에 일본의 자위대소속의 수색항공기가 48.58N, 158.25E에서 길이 29Km, 폭 10Km의 oil spill을 발견하였다. 이상의 여러가지 사실로 미루어 H호는 황천으로 인하여 침몰되었음이 확인되었다.

H호가 13일 22시 타전한 위치는 캄차카반도의 최남단 서남방에 있는 Ostrov Paramushir 도의 최남단과 거의 같은 위도이고, 이섬의 최남단으로부터 106°, 거리 104마일 떨어져 있는 곳이다. H호가 위치를 타전한 시각, 부근의 이 지역 기상도를 보면 이 때의 풍력 8~9이고 풍향을 WNW 또는 W 방향이다. H호는 230°부근의 침로를 잡고 있었을 것이므로 13일 20시경까지는 H호는 강풍속이지만 그래도 캄차카남단과 Ostrov Paramushir 섬의 차폐역할때문에 비교적 약한 swell을 받았을 것으로 생각된다. 그러나 20시경 이후는 훨씬 큰 swell을 받으면서 항해하였을 것이다. 왜냐하면 20시 이후에는 swell을 막아주는 육지가 없어지고 대양의 큰 swell이 그대로 왔을 것이기 때문이다. 이 swell은 거의 우현 정황방향에서 왔을 것이나 야

및 oil spill 이 발견된 위치에서 판단하여 보면 H호가 침몰된 시간은 대략 14일 0200-0300시 사이가 될 것으로 추정되고 위치는 49°N, 157.5°E 부근일 것으로 추정된다.

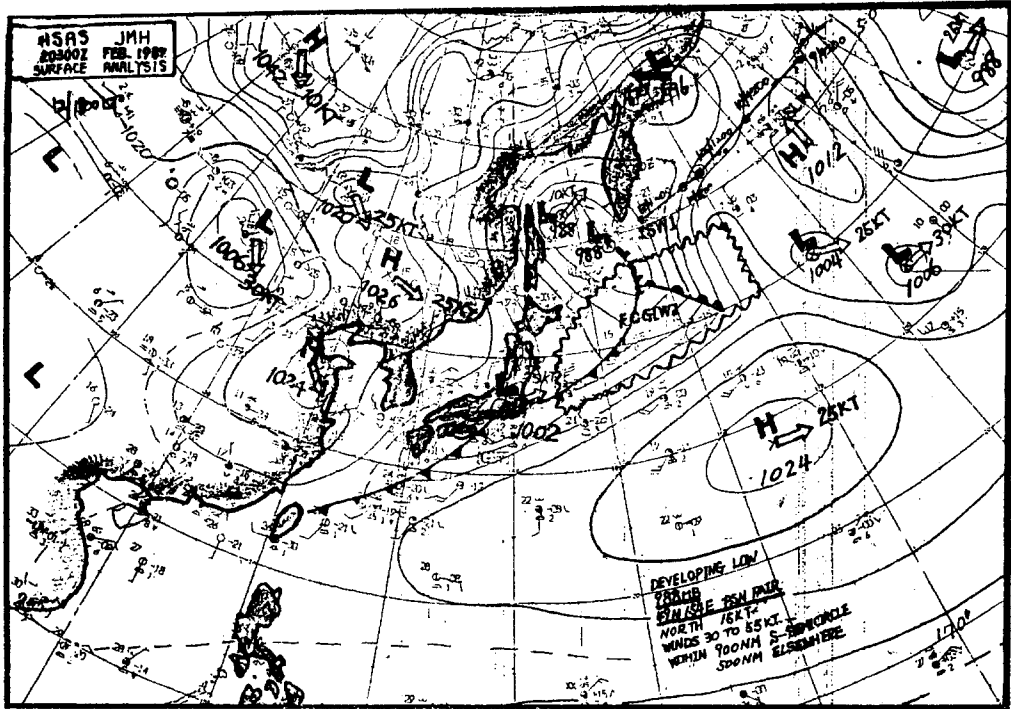
(그림 V-4)

그림 V-4는 2월 12일 18:00시(선박시간)의 기상도이고 H호의 18:00시 위치도 표시되어 있다. 이 당시 “한진인천”호 침몰의 전방 500마일 해상에 988미리바의 저기압이 위치하여 있고 북으로 매시 15Knots의 속도로 이동하고 있었으며, 남쪽 반원은 900마일 권내에서 30~55노트(강풍)가 불었고 다른 반원에서는 500마일 이내에서 같은 크기의 강풍이 불었다. 13일 05시(선박시)의 기상 조건은 그림 V-6과 같고 H호는 캄차카반도를 거

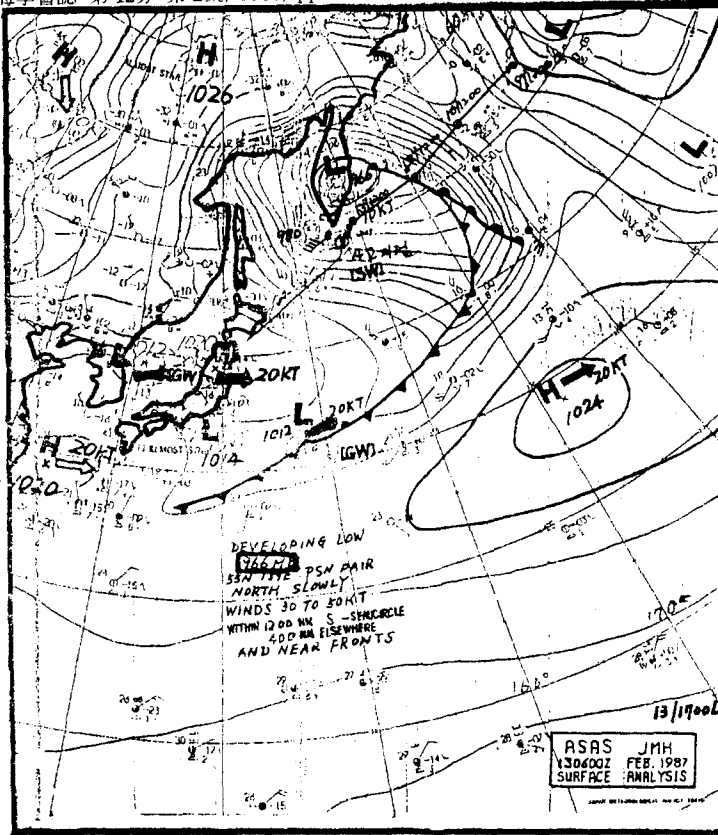
(그림 V-8)

의 벗어나는 위치에 있었다. 그림 V-7 및 8을 보면 2월 13일 22:00시와 14일 03:00시 사이에 H호는 점점 발달되면서 중심기압이 966미리바로 내려가 있는 태풍의 남쪽반원에 있었고 태풍 중심과의 거리는 300마일 정도이고 바람은 풍력계급 8~9정도 되는 서풍을 받고 있었다. 그림 V-9를 보면 이 당시 H호는 우현 정황부근의 방향에서 8~10미터 정도 높이의 대파랑을 받았음을 알 수 있다. 따라서 H호는 강풍을 동반한 대파랑 때문에 전복 침몰된 것이 거의 확실하다는 것을 알 수 있다.

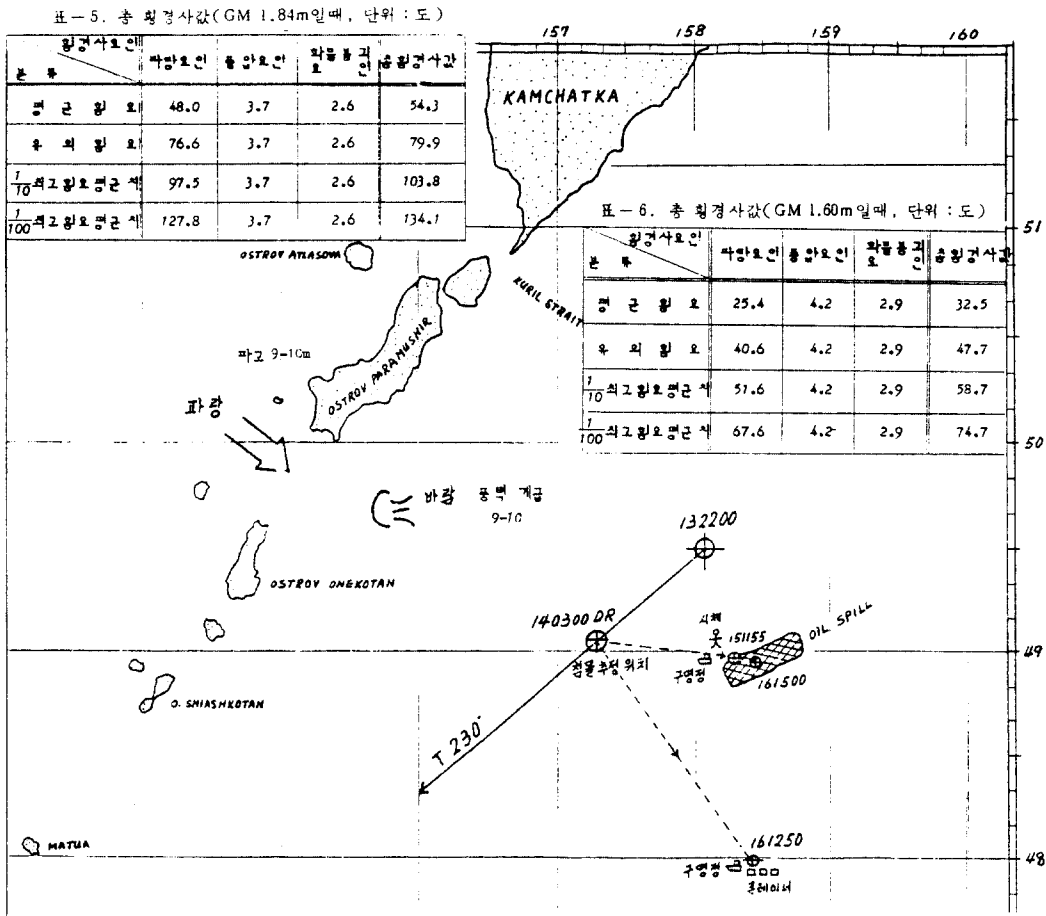
(그림 V-10)

(1) H호는 사고 당시 진침로 230°내외의 침로를 잡고 항해하고 있었으며, 바람은 우현정횡전방에서 Beaufort scale로 9~10이었으며, 파랑은 우현정횡방향에서 오고 있었으며 파고는 9~10m 정도였다.

(2) H호의 침몰원인은 대각도 rolling 때문예 선박이 전복되었기 때문이다. 대각도 rolling의 원인은 Ostrov Onekotan 섬과 Ostrov Paramushir섬 사이로부터 밀려오는 파고 9~10m 정도의 대형 정횡파에 선박이 동조되었기 때문이다.

(3) H호는 대각도 rolling으로 갑자기 전복되었기 때문에 SOS를 타전할 시간이 없었고, 사전에 그와 같은 rolling에 적절하게 대처하지 못한 것은 야간의 황천속에서 대파를 받고 있었기 때문에 파의 도래방향을 정확히 파악하지 못하였기 때문이다.

(4) H호의 침몰 시간은 14일 02:00시에서 14일 03:00시 사이가 된 것으로 추정되며 전복 침몰위치는 49°N, 157.5°E 부근이다.

(5) H호의 두개의 구멍정이 발견된 장소가 사고 추정위치로 부터 각기 방향이 크게 다른 이유는 구멍정이 모선으로부터 이탈된 시간과 장소가 각기 다르다는 것을 암시하는 것이며 이러한 점으로 미루어 볼 때 H호는 전복후에도 상당한 시간동안 부상하여 있었다고 추정된다.

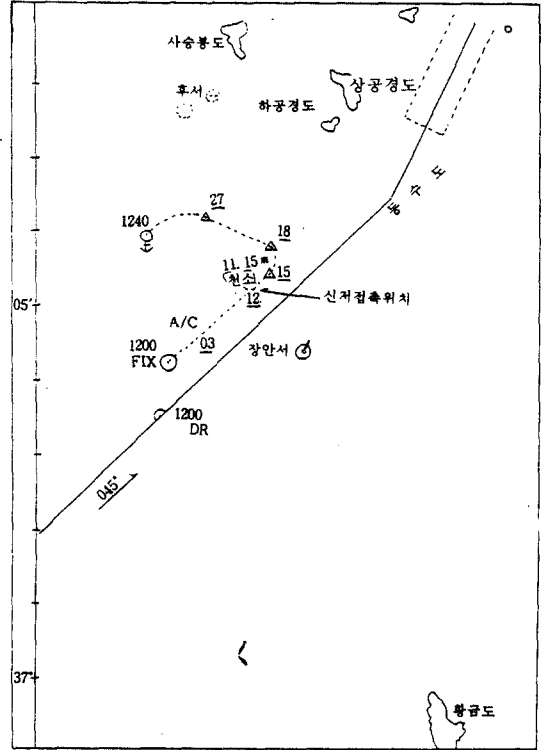
〈그림VI - 1〉

울산항에서 방카 C 및 A를 적재하고 동 항을 출항하여 인천을 향함. 1987년 3월 2일 12시 12분에 인천 입항 수로인 045도의 침로상에서 좌현측으로 이탈 항해하다가 장안서 서북방의 11.3미터의 천소에 접촉통과하였다. 그리하여 우현 선저 No 1, 2, 3 및 4의 탱크가 파열되어 상당량의 기름을 유출한 큰 오염사고가 생기게 되었다. 사고 당시의 선속은 대략 10Kont 였다.

즉, 여유수심은 8cm 밖에 없고 약간의 Pitching이나 Rolling이 있으면 즉시 Bottom touch가 예상되는 것이다. 또한 계산자체에 항상 오차가 있는 것이다. 그러므로 본 사고는 선수침하로 인한 Bottom touch라고 판단된다.

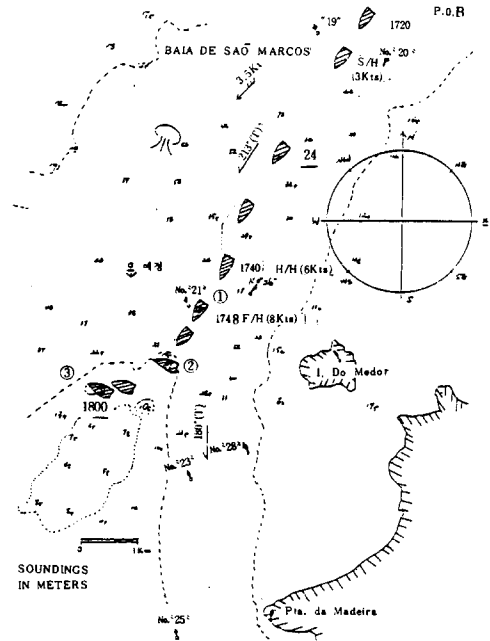
〈그림Ⅷ-1〉

투묘 예정 지점의 수심은 약 40m 이며 정선미 방향에서 약 3.5 Knts의 조류를 받고 있었으므로, 도선사는 타력을 감안하여 선수를 180°선회시키고 선수에서 조류를 받으면서 정지상태의 투묘를 시도하고자 하였다. 그러나 도선사는 거대형선의 선회 종거 및 횡거를 추산하지 못하여, 그림에서 보는 바와같이 21번 부표를 통과 (① 지점) 하면서 전속 우현전타를 시도하여 ⚓ 표시된 예정 투묘 지점에 향하고자 하였다. 한편 21번 부표의 약 1000m 전방에 17.5m의 천수구역 (②)이 있으며 20m의 등심선도 넓게 분포하고 있었다. 이선박의 경우, 조종성지수로도 거의 정확한 조종운동을 계산할 수 있지만 비슷한 선박에 대한 선회종거 및 횡거를 갖고 선회종거와 횡거를 추정하여 보면 종거 (Advance) 약 1000m, 횡거 (Transfer) 약 400~500m에 달하고 있다.(윤점동 저 거대형선 조종론 p.17 참조)

1차적으로 수심 17.5m (② 지점)에서 선저와 접촉하여 회두가 중단 되었고, 다시 회두 되면서 15.9 m (③ 지점)에 좌초 될 수 밖에 없었다.

본 사건은 조선자가 거대형선의 조종특성을 잘 이해하지 못하였던것이 으뜸가는 원인이다.

첫째, 만재상태에서 이 정도의 거대형선의 추종성 지수는 대단히 크다. 통상 자선길이의 3~5배만큼 전진한 후 (선수각이 거의 변하지 않으면서) 서서히 선수각이 변하게 되는 점에서 유의하여야 할 것이다.

둘째, 거대형선은 묘박지 부근에서 거의 모든 경우 흘수의 제한을 받게 되므로 천수의 영향을 고려하여 조선하여야 할 것이다.
