獨立記念館의 防火安全(Ⅱ)

編輯室

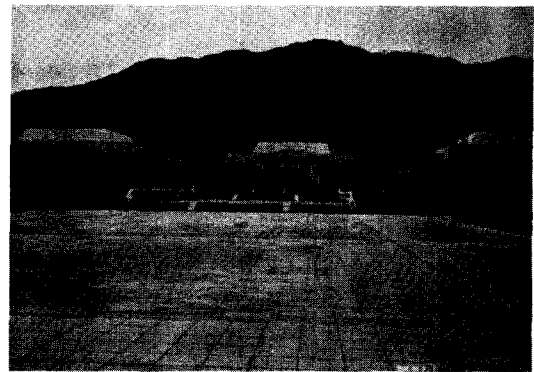
그런데 독립기념관의 경우 제 1 전시관에서 제 7 전시관까지의 후방쪽에는 전통양식의 담장(적벽돌로 조적된 구조임)이 둘러쳐져 있어(사람들이 출입할 수 있는 출입구는 형성되어 있음) 소방차의 현장접근이 불가능한 상황일뿐 만 아니라 각 전시관과 기념본관 사이에도 계단들로 통행로가 형성되어 있어 전방쪽에서의 현장접근도 불가능한 상태로 되어 있다. 이러한 구조하에서는 위 전시관들에 대한 소방대지원을 포기할 수 밖에 없으며 유사시 건물내부의 옥내소화전 또는 인위적 기타조치로 화재를 진압하는 행운을 얻지 못할 경우 아무리 수많은 소방차량이 출동하였다 하여도 진입을 포기하고 방관할 수 밖에 없는 실정이다. 뿐만 아니라 가령 모든 접근성이 해소되었다 할지라도 화재시 분초를 다투는 위기에 대처하기 위해서는 가능한 한 신속히 소방대의 현장접근이 이루어져야 할 것은 상식적인 일임에도 불구하고 현재의 가장 가까운 소방대는 천안소방서로서 출동시각부터 적어도 17분 이상 소요되는 거리에 있기 때문에 출화후 이 정도의 시간이면 건물내부의 화재는 이미 Flash-Over 되어 걸잡기 어려운 상태로 돌입되었다고 보아도 과언이 아니다. 이와 같은 경우 출동한 소방대는 기껏해야 다 타버린 건

사진 19. 기념본관쪽에서 바라본 전시관의 전경 (좌측부터 제 3, 4, 5 전시관임. 진입로가 계단으로 있음)

각 전시관들 후면에 설치되어 있는 벽돌담들은 소방차의 신속출입이 가능한 구조로 개조되어야 할 것이며, 각 전시관의 전면에도 소방차의 접근로가 신설되어야 할 것이다. 아울러 이와 같은 조치가 이루어지더라도 모든 건물의 주 위에는 소방대 장비들의 원활한 움직임에 장애를 줄 수 있는 시설물이 산재하지 않게 하여야 할 것이다.

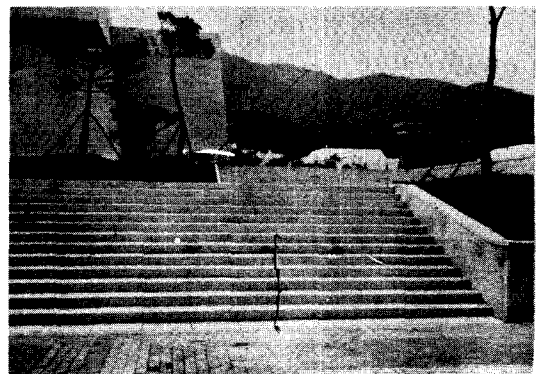
사진 20. 제 1 전시관으로 올라갈 수 있는 계단

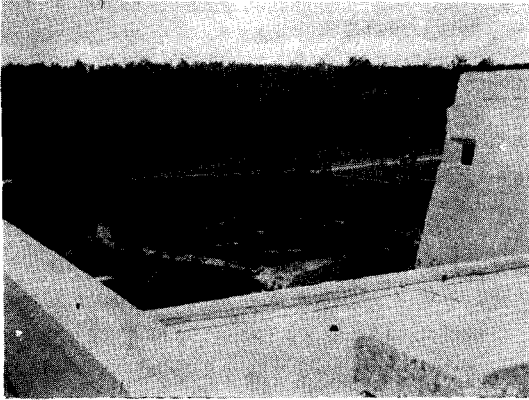
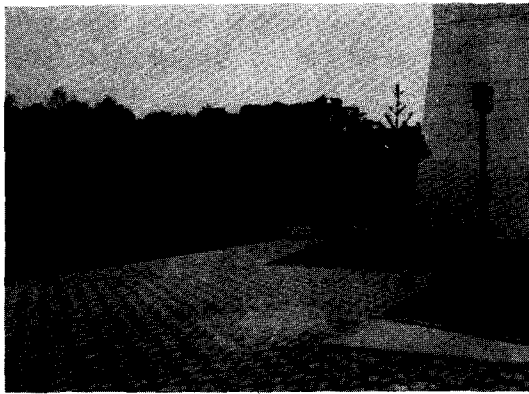
사진20, 21. 전시관들 후면에 설치된 재래식 담장의 예

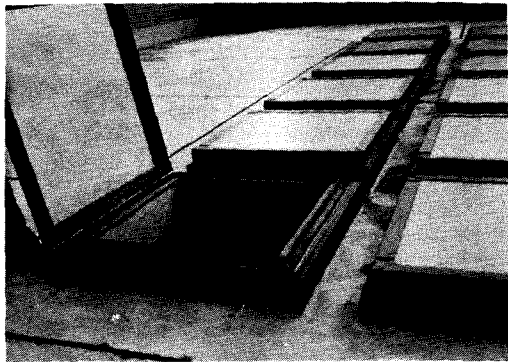
물에 대한 사후처리 정도의 기능밖에 발휘하지 못하게 될 것이다. 그 외에도 각 전시관들은 일반 도시형 건물들처럼 주출입구들 외에 수많은 유리창이 있는 구조도 아니기 때문에 가령 소방차가 현장에 접근할 수 있었다고 가정하더라도 화재진압을 위한 진입구가 매우 부족한 상황이라서 주수에 의한 소화의 실효성이 매우 낮을 것이 분명하다. 각 전시동의 천정에 채광용의 유리창이 있으나 거기에는 망입형 특수강화유리가 설치되어 있어 이 또한 주수를 위한 공격구로서 활용성을 기대하기 어렵다.

사진22. 전시동천정에 있는 채광용 망입유리 (뚜껑속에도 망입유리가 고정설치되어 있음)

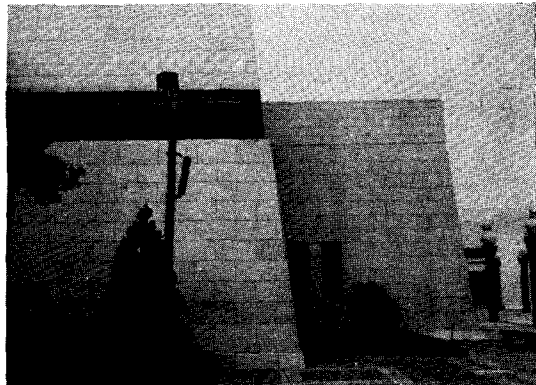
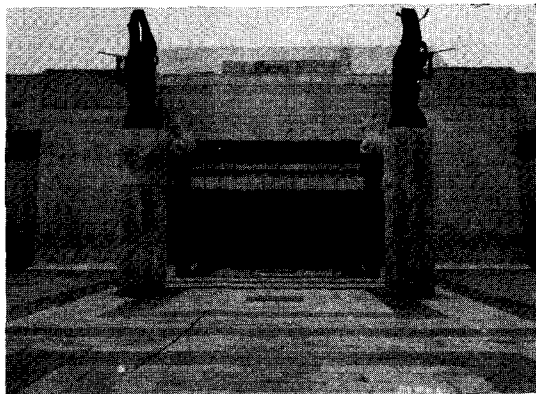
(1) 제 4 전시관은 하나의 출입구만이 설치

사진23, 24. 제 4 전시관의 측면 및 전면의 모습 (전면에 보이는 출입구가 유일한 출입구임)

되어 있어 피난동선의 다변화가 형성되어 있지 않기 때문에 인명의 대피에 위험요소가 되고 있다. 화재가 어느 지점에서 발생할런지는 어느 누구도 예측할 수 없는 일이며 만약 출입구 내부의 부근에서 화재가 발생하였다면 건물내에 머물고 있었던 사람들은 그대로 위험상태의 함정에 빠지고 말 것이다.

건물내에서의 인명안전을 위한 여러가지 계획에서 일차적으로 고려되어야 할 것은 내부구조의 피난동선 계획이다. 피난동선은 정량적 측면에서 대피하는 군중의 흐름에 대한 충분한 수용능력을 가져야 할 것이나 정성적 면에서는 동선의 단순화(미로성 배제)와 방향성의 다변화(출구의 다변화)가 추구되지 않으면 아니될 것이다. 특히 불특정 다수인을 수용하는 전시관과 같은 용도에서는 더욱 그러하다. 그런데 제 4 전시관은 출입구가 하나밖에 없으므로 피난동선의 다변화가 고려되어 있지 않은 구조이다. 그러므로 제 4 전시관은 건물의 구조측면에

서 출구의 다변화를 위한 개선이 이루어져야 할 것으로 사료된다.

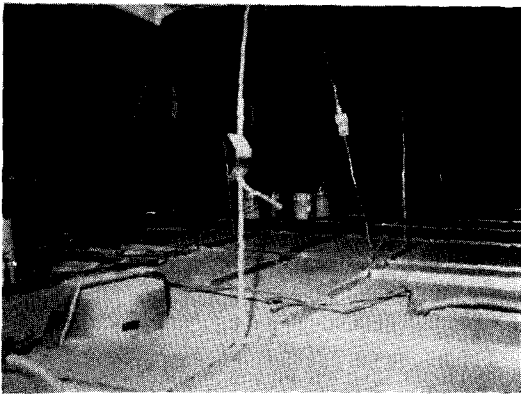
그림25. 관리동 현관입구 내부 배선
(노출된 전선을 확인할 수 있다)

(1) 천정내부등의 모든 은폐장소의 배선은 모두 전선관등에 넣어서 설치하여야 한다.

(4) 노출된 장소에서(은폐장소 포함) 전선을 접속하지 않도록 하고 모든 전선 접속개소의 절연은 PVC 테이프 대신 절연 커넥터를 사용하여야 한다.
