爐心損傷 狀態로 분석한 TMI-2 原子爐 事故

李基淳

韓國 에너지 研究所

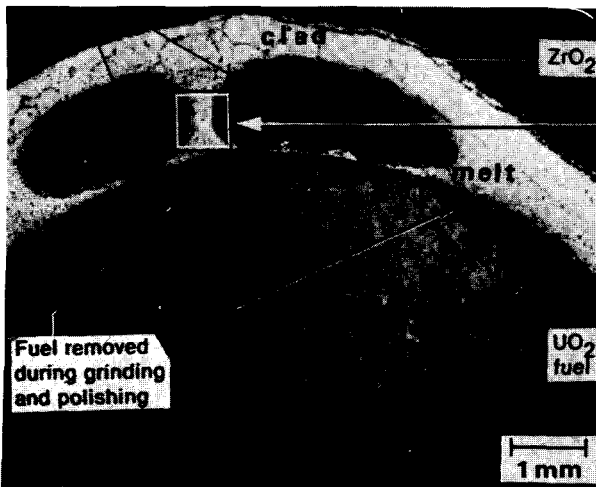
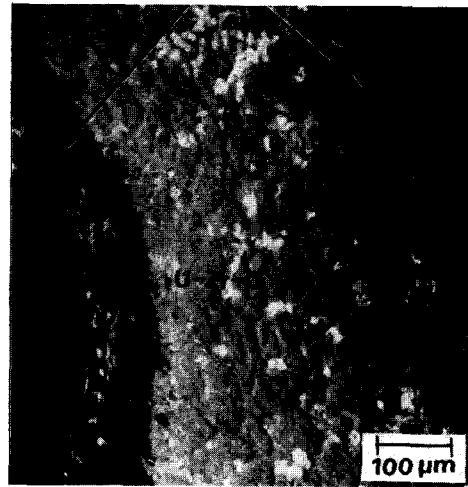
이와 같은 실험결과를 본다면, TMI-2 原子爐의 경우도 연료봉이 冷却材로 부터 노출되면 붕괴열에 의해 온도가 상승하기 시작하다가 1100K 부근까지 상승하게 되면 지르카로이 皮覆管의 酸化反應이 활발하여져 多量の 熱이 발생하게 되므로 연료봉의 온도는 단시간내에 지르카로이 皮覆管을 용융시킬 만큼 충분히 높아지게 된다고 볼 수 있다. 이에 따라 皮覆管이 용융되어 연료와 皮覆管 사이의 틈(gap)으로 흘러내리면서 핵연료를 용해시켜 U-Zr-O 酸化物溶融材를 만들게 되는데, 이러한 사실은 테브리스 그림 6의 爐心材 (debris)의 狀

態실험결과²¹⁾에서 보는 바와 같이 연료와 皮覆管 사이에 다량의 U-Zr-O 酸化物溶融材가 존재하는 것으로 알 수 있다. 그런데, 연료와 皮覆管 사이에 溶融材의 量이 많아지게 되면, 溶融材는 皮覆管 외면의 酸化皮膜을 파괴하여 연료봉 외면을 따라 흘러내려 冷却材와 接하는 부위에서 응고하게 된다. 이러한 사실은 그림 7에 있는 독일의 Karlsruhe 연구소의 실험결과¹⁹⁾에서도 잘 보여주고 있다.

그림 6. 爐心 H8 위치에서 채취한 燃料-溶融材-皮覆管으로 구성된 테브리스의 組織寫眞; 이 테브리스는 皮覆管이 용융되어 燃料과 皮覆管 사이의 틈으로 흘러 내리면서 燃料을 溶解하여 생긴 U-Zr-O 酸化物이 燃料과 皮覆管 사이에서 固化되어 生成되었다.

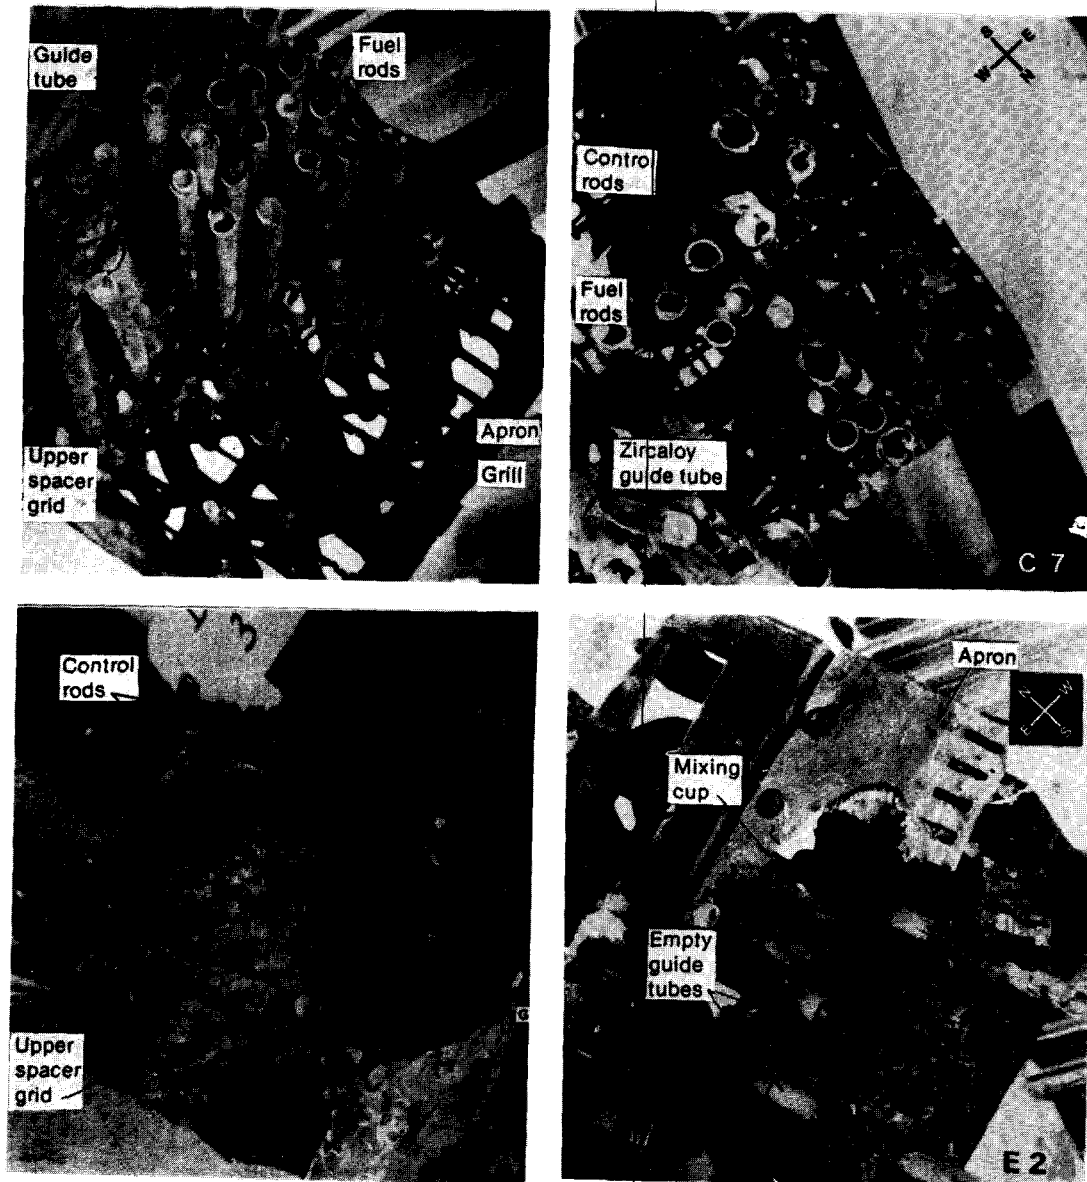
그리고 지르카로이 皮覆管의 급산화시에 생긴 多量の 熱은 그외에도 爐心上部까지도 加熱시켜 그림 8에서 보는 바와 같이 核燃料集合體의 인코 持支格子 널 는 물론 304SUS 상부노즐(top nozzle) 등을 용융시켰을 뿐만 아니라²²⁾, 그림 9에서 보는 바와 같이 爐心上部の 核燃料集合體 持支格子板 (grid plate)의 일부도 용융시켰다¹⁵⁾.

력에 의한 충격으로 高酸化되어 극도로 취약해진 爐心上部쪽의 燃料봉 部位가 조각조각으로 破損되어 많은 核燃料集合體가 그림8에서 보는 바와 같이 두 부분으로 切損되었다.

그림 8. TMI-2 原子爐의 損傷 核燃料集合體 : Inconel 600 上部持支格子와 304SUS 上部노즐이 용융되어 損傷된 狀態 및 Zry-4 燃料皮覆管과 制御棒案内管의 切損狀態 그리고 304SUS 制御棒皮覆管의 溶융 파손 狀態등을 보여주고 있다.

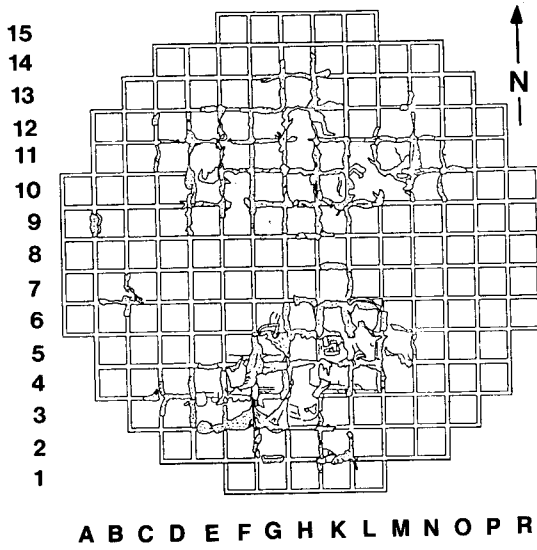
그림 9. 爐心上部の 核燃料集全體 支持格子板 (upper fuel assembly grid plate) 의 蝕傷부위.

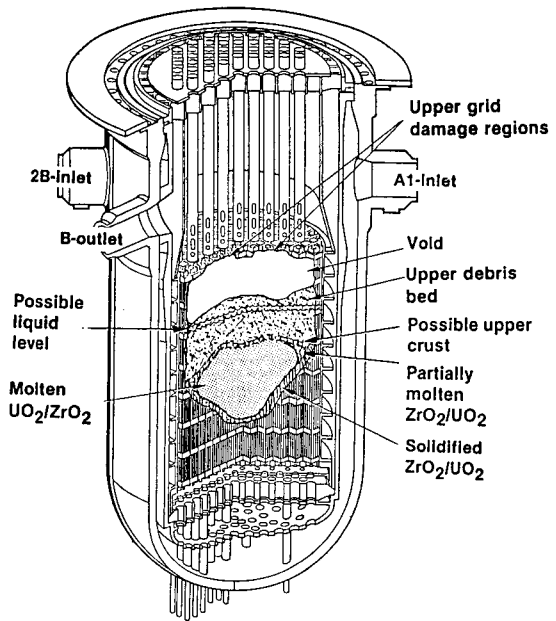
그림 12는 爐內관찰²⁹⁾ 및 爐心굴착(core boring) 시료의 실험결과를^{30,31)} 토대로 하여 事故 발생 후 224분경의 爐心狀態를 추정할 것으로 爐心上부의 핵燃料봉이 대부분 切損되어 아래로 떨어져서 爐心上部에 커다란 空洞(void)이 생성된 것을 보여주는 동시에, 붕괴된 爐心材가 冷却材속에 잠겨 있으면서도 붕괴열에 의해 계속 加熱되어 용융상태로 존재하는 것을 보여주고 있다.

그림 12. 事故後 224분경의 爐心 損傷狀態 推定도

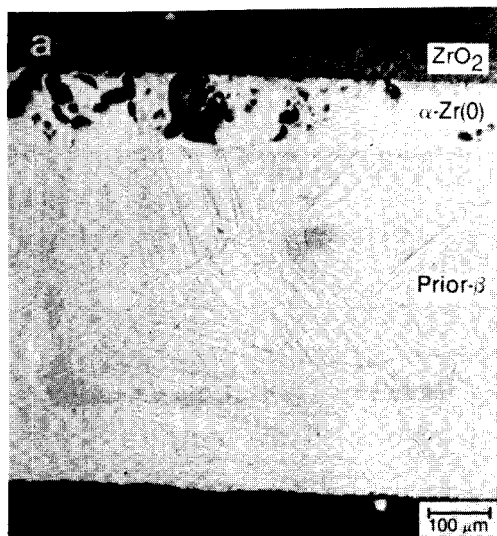
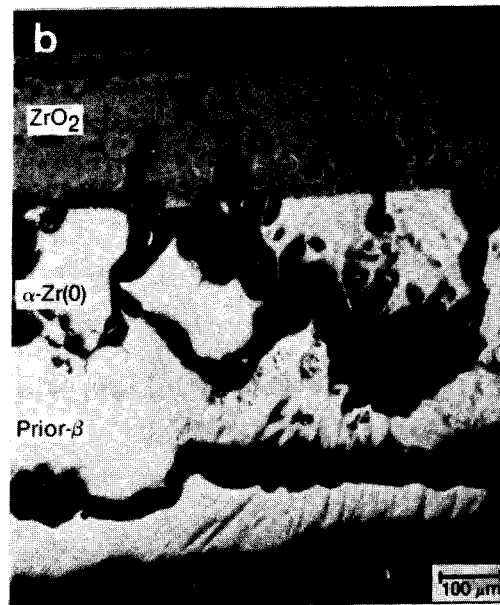
事故시의 지르카로이 皮覆管의 酸化舉動은 핵연료집합체에 남아 있는 切損된 燃料棒의 皮覆管을 핫셀시험한 결과 그림 10에서 보는 바와 같이 동일위치에서도 방향에 따라 산화피막의 두께가 적게는 $30\mu m$ 에서 크게는 $300\mu m$ 이상으로 근접부위에서도 酸化狀態에 큰 차이가 있었으며, 制禦棒案内管의 水素化 舉動도 그림 11에서 보는 바와 같이

그림 10. 核燃料集全體에 남아있던 切損 燃料皮覆管의 酸化狀態 ; 燃料棒 上단으로 부터 16cm 下部의 0°(a) 와 180°(b) 부위의 組織寫眞으로 근거리간에도 酸化狀態에 큰 差異가 있는 것을 보여주고 있다.

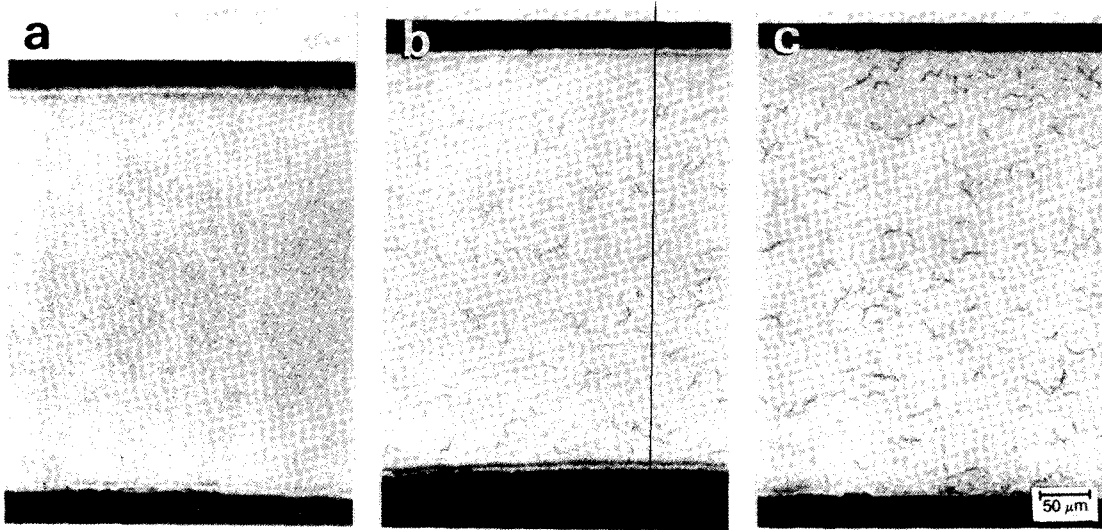
근접부위에서 큰 차이가 있었다. 이러한 실험결과로 보아 事故시 TMI-2 원자로의 爐心은 근접거리에서도 熱水力的 條件에 차이가 컸다는 것을 알 수 있다.

그림 11. 核燃料集合體에 남아있던 切損된 制禦棒索內管의 水素化狀態 : 燃料棒 上단을 기준으로 12cm 下部의 0°(a) 와 180°(b) 부위 및 27cm 下部(c)의 組織寫眞으로 근거리간에도 水素化狀態에 큰 차이가 있는 것을 보여주고 있다.

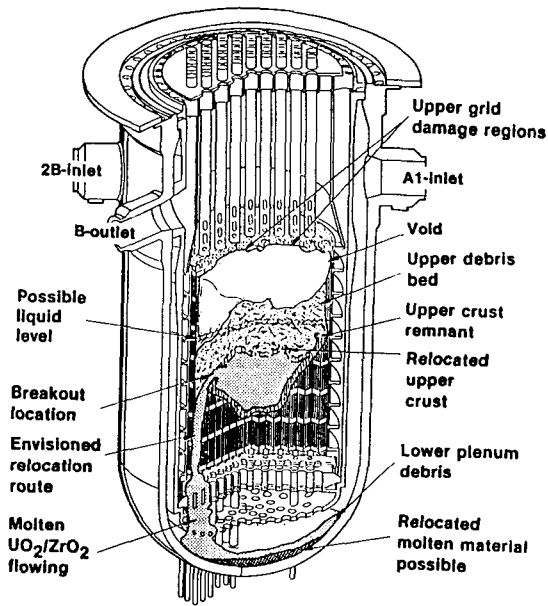
그림 12와 같았던 爐心狀態는 事故발생후 224~226분 사이에서 그림 13에서 보는 바와 같은 광범위한 爐心材의 이동이 일어났다. 이는 그림 14에서 보는 바와 같이 中性子束 強度, 爐內 압력 및 壓力容器的

그림 13. 事故後 224~226분 사이의 爐心 再配置 추정도.

爐心材의 광범위한 再配置는 용융된 爐心材를 둘러싸고 있던 外皮(crust)가 파괴되어 熔融爐心材가 壓力容器 하부공간으로 떨어짐으로 일어났는데 爐心の P5, P6 위치³²⁾와 L14 위치의³³⁾ 外皮가 파괴되어 일어난 것으로 확인되었으며 약 2200K 정도로 높은 온도상태에 있던 16 ton 가량의 용융된 爐心材가 壓力容器 하부공간으로 떨어져 내려간 것으로 알려졌다³⁾. 그럼에도 불구하고 baffle의 일부분만이 용융 관통되는 손상을 입었을 뿐³⁴⁾, 壓力容器는 거의 손상을 입지 않았다³⁵⁾. 그림 15에 용융된 爐心材가 壓力容器 하부공간으로 떨어져 생성된 데브리스(debris)의 사진이 있다.

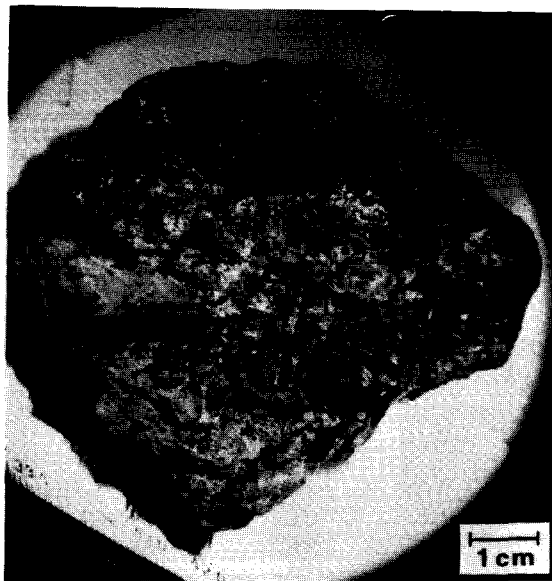
그림 15. 壓力容器 下部에서 채취한 데브리스(debris)의 例

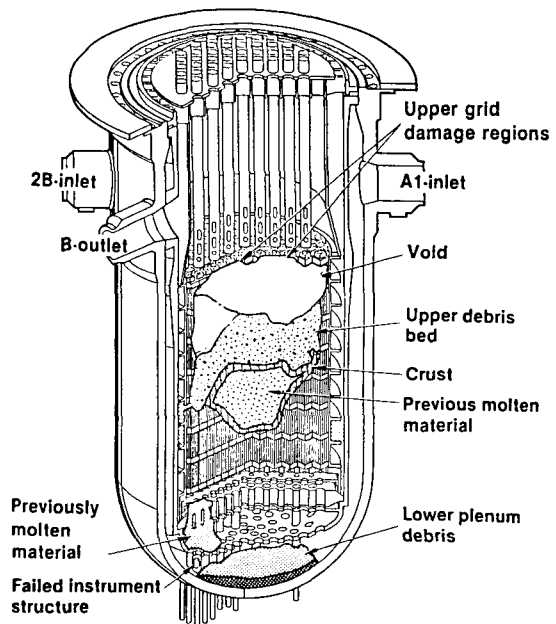
그림 16. 事故後 TMI-2 原子爐의 爐心狀態: 爐心 上部에 약 $9.3m^3$ 의 空洞(void)이 形成되었으며 熔融 爐心材가 壓力容器 下部로 이동한 狀態를 보여주고 있다.

이 事故로 TMI-2 原子爐는 전체 爐心材의 35%에 해당하는 25ton 가량의 爐心材가 용융되었는데, 그 가운데 약 16ton 가량의 爐心材가 압력용기 하부 공간으로 떨어져 내려가서 爐心上部에는 9.3m³ 크기의 空洞(void)이 형성되었다. 그리고 대부분의 爐心材가 事故시에 2200K 이상의 高温狀態에 있었으며, 극히 일부의 核燃料는 3100K 부근까지 상승되었던 것으로 알려졌다³⁷⁾.
