담금 경화 금형재의 탈탄층과 연마 균열의 관계에 대한 실무적 고찰

신 호 강
삼락산업대표

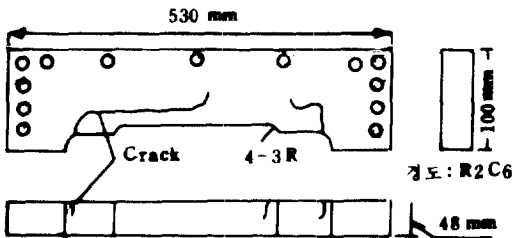
본 사례보고는 그림 1의 치수를 가진 SKS3 담금 경화재 금형 부품의 연삭 가공시 평균 2mm 정도의 균열이 발생하여 이의 원인 검토 및 대책 수립에 대한 것이다. 균열의 발생 형태는 그림 1에 명시된 것과 같다.

그림 1 연삭균열이 생긴 금형의 형상 및 균열의 위치.

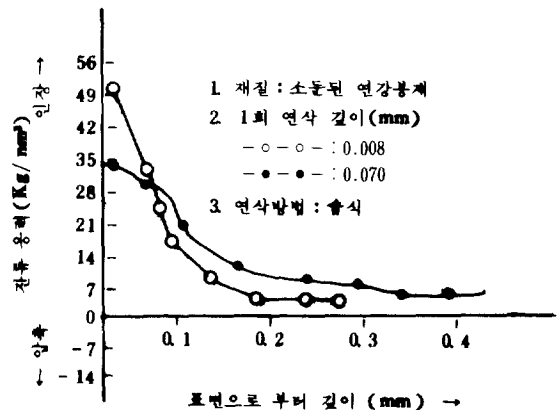
작업공정과 연삭 균열의 상관 관계를 조사 하기 전에 먼저 균열의 발생원인에 대한 이론적 고찰을 수행하였다. 균열이 발생되려면 재료의 인장 강도보다 큰 인장응력이 작용되어야 한다. 일반적으로 연삭 가공을 하면 그림 2와 같이 재료의 표면에 인장응력이 발생하며⁽¹⁾ 열처리재의 경우 다음과 같은 나쁜 요인에 의해 재료의 인장강도가 감소하거나 응력집중 효과가 생겨 연삭시 표면 인장응력이 재료의 인장 강도보다 커져 균열이 생긴다.

그림 2 연삭가공시 생기는 표면 잔류인장응력

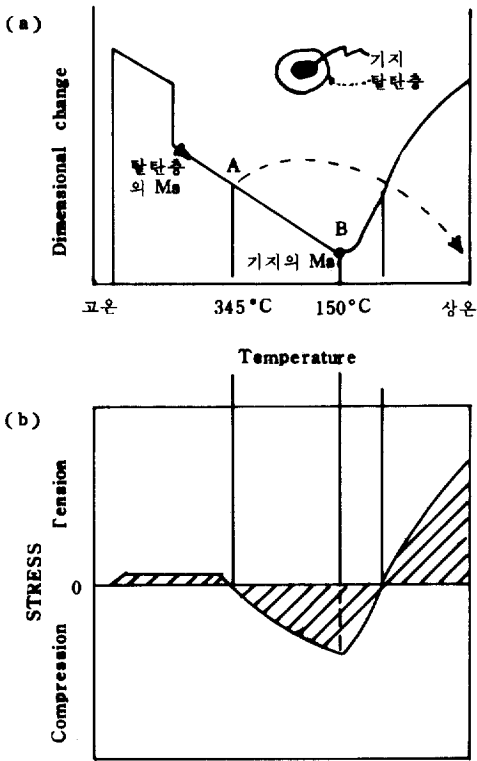
즉 표면에 탈탄층이 형성되면 그 부분의 인장강도가 저하됨과 동시에 그림 3과 같이 표면 인장응력이 조장되므로 균열의 위험이 커진다. 그러나 탈탄층이 완전 Ferrite로 되거나 깊이가 깊어지면 표면소성 변형이 일어나 균열의 위험은 오히려 감소한다.

그림 3 탈탄층의 퀴칭시 체적변화(a)와, 그에 따른 표면 인장잔류응력 생성 관계도(b).

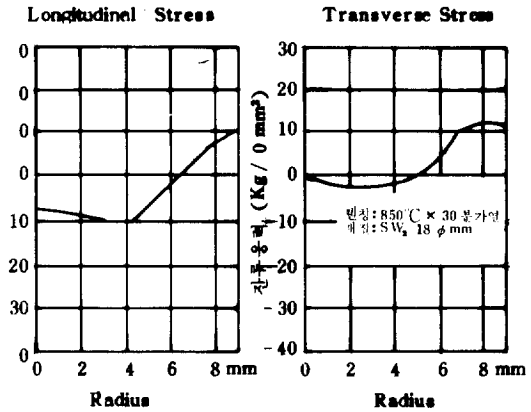
- 5) 피가열물의 형태 및 소입조건에 의해 내부 압축응력과 외부 인장응력이 조성될 때이며 일반적으로 SKS, SUJ와 같은 유냉강의 조직변태시에 이러한 현상이 발생한다(그림 4 참조).

그림 4 조직 변화 응력형의 응력 분포도(6).

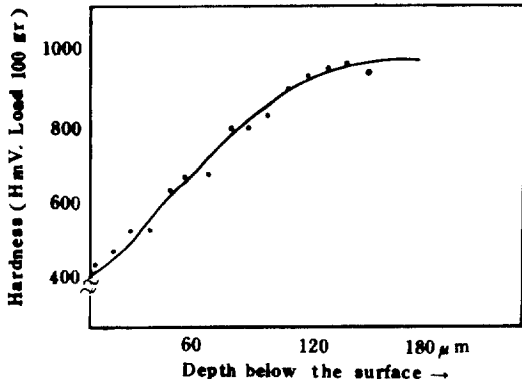
그림 6 표면 탈탄층의 단면 경도 분포도.

면 경도를 측정된 결과 그림 6 과 같이 약 0.12 mm의 탈탄층이 확인되었다.

상기 탈탄층의 발생원인은 소입가열시 상자 뚜껑의 기밀성이 좋지 못하여 외부로부터 공기의 침입이 심하였기 때문에 Fe-CO 계의 Boudouard 평형곡선으로부터 볼때 CO₂ 량이 많아져 다음 식과 같이 탈탄 현상이 일어난 것으로 판단된다.

- (1) 상자와 뚜껑을 내화물로 잘 밀봉하여 탈탄에 의한 표면 잔류 인장응력이 생기지 않도록 한다.
- (2) 탈탄 방지제를 충분히 첨가한 염욕로를 사용하거나 SKS 3 강재의 C%와 같은 GAS 분위기로, 혹은 진공로 등을 사용하여 표면 탈탄을 방지할 수 있는 열처리 시설을 이용하는 것이 바람직하다.

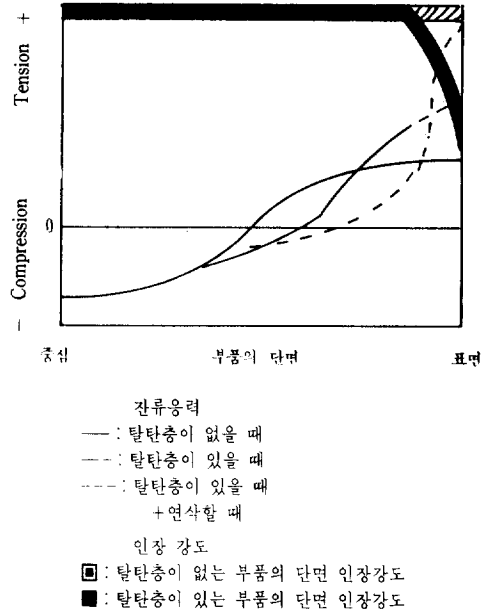
그림 7 SKS 3 재의 연삭시 소재의 단면 인장강도와 단면 잔류응력 분포도.

는 커지며, 차후 공정인 연삭시 인장 잔류응력이 추가되어 표면의 인장강도를 훨씬 능가하여 파손이 발생하게 된다. 그리고 표면의 탈탄층이 완전 탈탄되지 않고 얇을 경우에는 특히 균열이 잘 발생한다는 이론적 근거와 실제 탈탄층의 측정값(경도 HV 400, 깊이 0.12mm)을 비교하면 잘 일치한다. 이러한 현상을 도식적으로 나타내면 그림 7과 같다.

이상과 같이 SKS 3 담금재의 연삭 균열 발생원인은 담금시 탈탄층 발생에 의한 표면 잔류 인장응력과 연삭시 표면 인장응력이 합세하여, 표면 탈탄층의 인장 강도를 초과 하기 때문인 것으로 생각되며 따라서 표면 탈탄을 방지하기 위하여 다음과 같이 담금하는 것이 바람직 할 것으로 생각 된다.
