컨베이어 시설이 연소확대의 원인

〈본 협회 위험관리부 제공〉

가. 건물명: D고무산업(주)
 나. 소재지: 부산 진구 부암동
 다. 발화일시: 1988. 2. 4 06:16
 라. 진화시간: 1988. 2. 4 08:40
 마. 발화지점: 17동 생산부1층
 재단실
 바. 발화원인: 전기누전(추정)
 사. 손해액: 56억원 (동산제외)

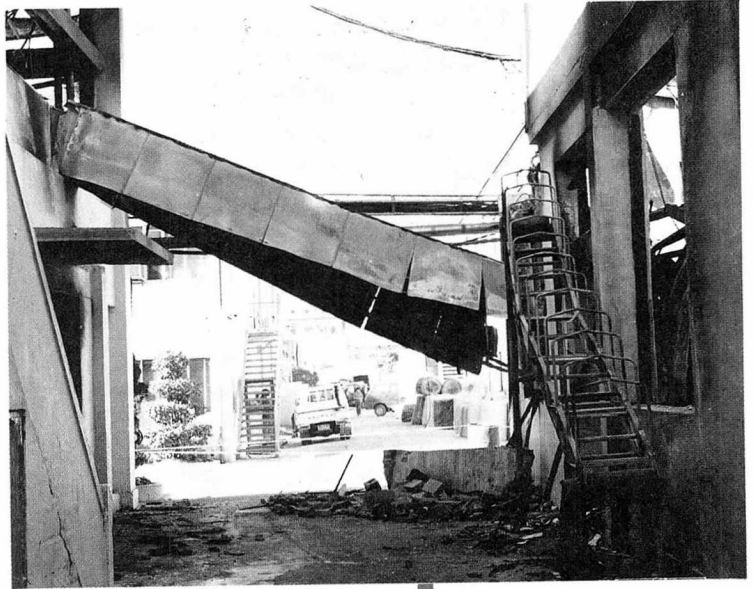
▲우측 16동 및 15동 2층 사이
 를 연결한 컨베이어시스템-
 16동과 15동은 약 5m 격리되
 어 있으나 위 컨베이어와 마주
 보는 외벽의 개구부를 통하여
 연소 확대되었음.

• 16동과 15동 사이는 약5m의 인동간격을 유지하고 있으나 양 건물 외벽 개구부와 양 건물 사이에 설치한 컨베이어시설에 대한 연소방지대책이 사전에 강구되어 있지 않았음.

2) 컨베이어시설에 대한 연소방지대책

작업능률향상 및 생산효율 증대를 위해 많은 생산업체에서 컨베이어시설을 설치 활용하고 있으나 이에 대한 연소방지대책도 아울러 강구되어야 할 것임

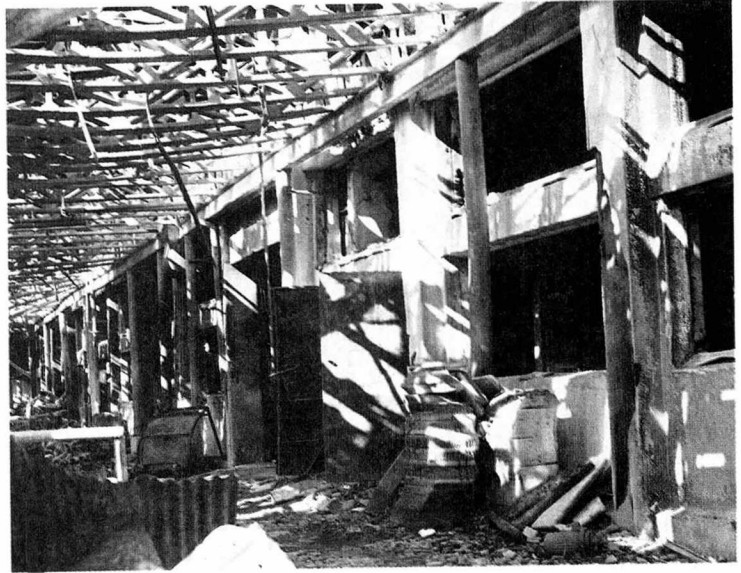
▲16동, 17동 사이의 통로-철골트러스로 연결하고 2층부분을 생산부 일부로 사용하고 있었으나 마주보는 외벽의 개구부로 쉽게 연소된 것은 철골트러스 때문인 것으로 판단된다.

• 당초 17동과 16동은 별개동이었으나 방화구획 조치없이 지붕부분을 연결 사용하였음.

1) 방화구획에 대한 인식제고 대부분의 공장이 공정상의 이유로 방화구획설치에 대해 소극적 반응을 보이거나 이번 화재와

같은 신발류 생산공장은 완벽한 연소방지시설이 필요함.

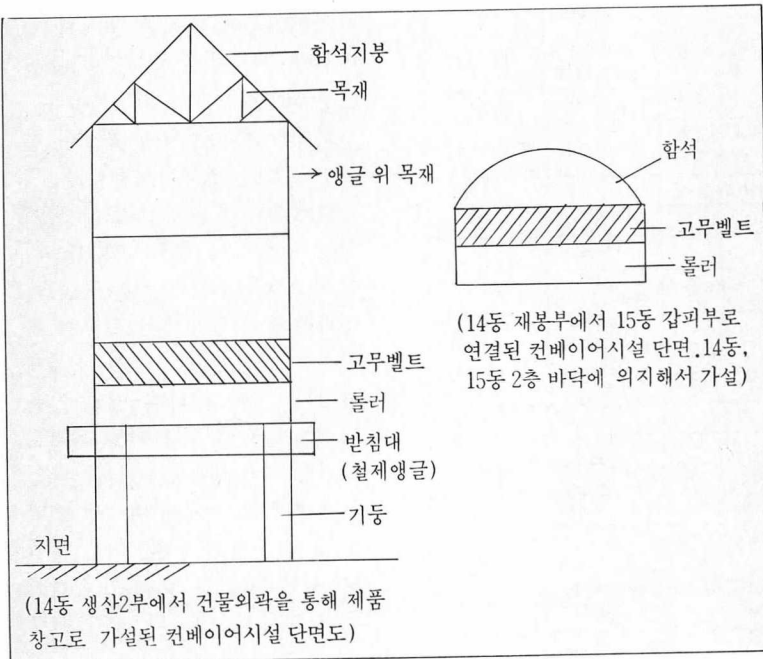
3) 컨베이어시설 단면

1) 생산부 재단실 2층으로 확대된 불길은 마침 강한 서북서풍을 타고 16동(몰부)으로 확대되었으며 15동으로부터 16동, 17동(제품창고) 옥외로 연결된 컨베이어시설과 16동, 15동(2개동 사이에는 약 5m의 인동간격이 있음) 사이의 2층 부분에 연결된 컨베이어시설은 수평연소를 확대시킨 요인으로 작용했다.

• 이번 화재의 확대원인중 가장 큰 원인인 14동에서 17동 제품창고로 연결된 컨베이어시설에 대한 대책이 미흡하였음.

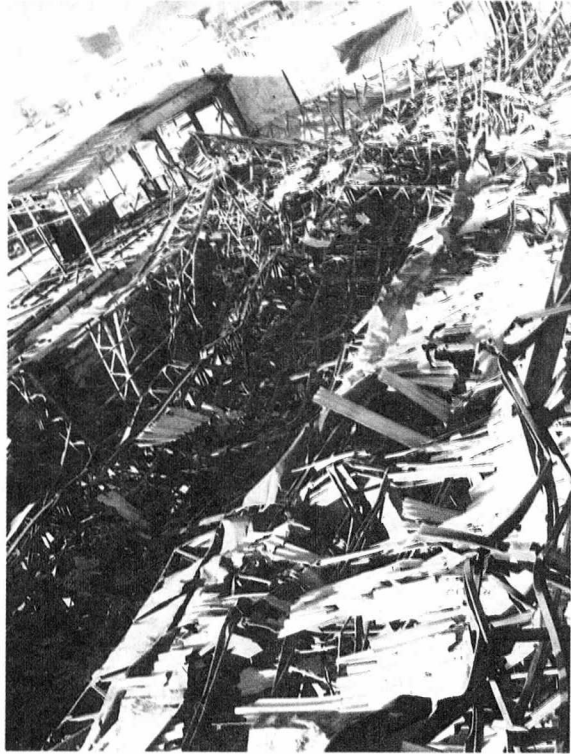
번져 14동내의 합성 고무류 및 피혁 등을 태우면서 결국 14동 지붕인 철골트러스를 붕괴시켜 내려앉게 했다.

◀ 불길에 녹아 붕괴된 철골 지붕 트러스
