방화로 볼 수 없는 독립기념관 화재

송 재 철

〈치안본부 형사부 경감〉

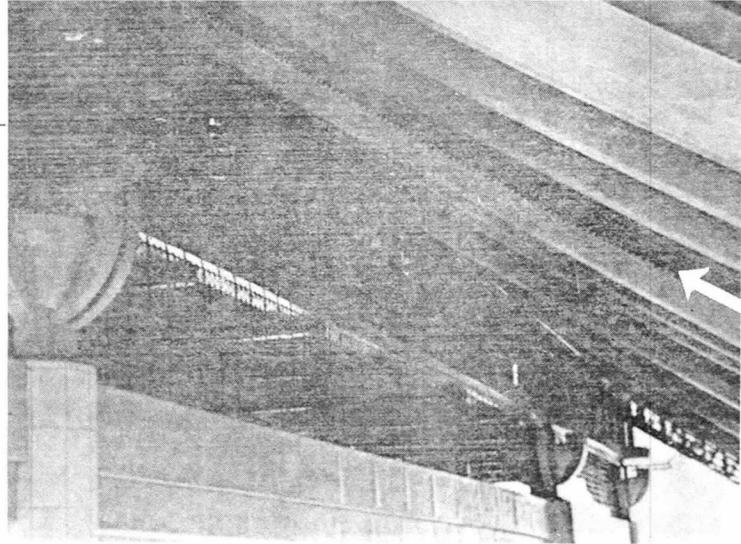
독립기념관 본관건물 외주(外周)인 화재현장 추녀밖으로는 대류에 의한 강력한 열의 상승으로 일부 가연물의 재가 비화한 흔적이 나타나고는 있으나 동제 기와등의 비산현상 같은 폭발적 연소현상은 전혀 볼 수 없었다. 조명은 220V용 수은등 26조(1조 2개)가시설되어 있고 철제 I-beam 석가래 바로 밑에 철제 앵글과 찬넬로 된 얼개를 설치하여 한식 석가래 모양을 내기 위해 외장한 FRP내장이 있고 간접조명이 이들 장식석가래중 6개소에 조금 큰 규모로 12조가 남북에 각6조 씩(그림1 및 사진1 참고) 시설되어 있었다.

사진1 ← 방향으로 간접조명전구들이 보인다.

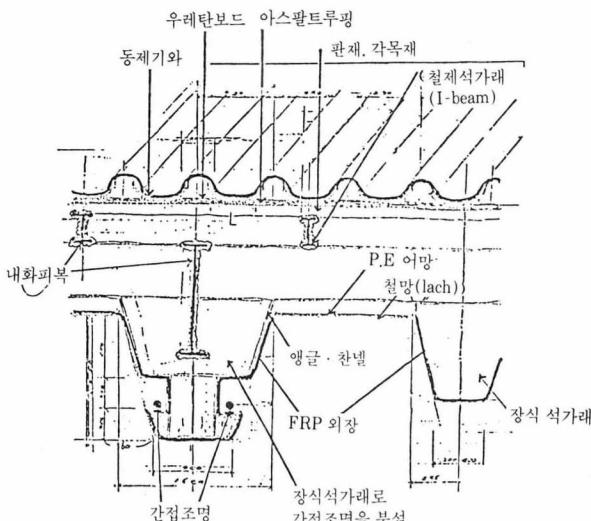
그림1

독립기념관의 간접조명등은 10cm 간격으로 전구 20개가 설치된 2m 길이의 알루미늄제 부설대 7조(전구 20개×7조=140개)가 장식용 가연성 FRP에 장착되어 flash-over시 쉽게 착화된 것이다. 지붕밑에 도색용 페인트통이 있었다 해서 방화나 연소확대의 가능성을 생각할 필요가 없는 것은 최초로 불을 발견한 위치와의 이격거리나 뚜껑이 개방된 20l들이 페인트통 2개, 2l들이 통등에 용제나 인화물이 들어있다

고 할 때 45m 높이에 수직 철제 사다리 등을 타고 올라와야 하는 위치인 발견장소까지 한번에 운반하려면 최소한 다섯사람이 운반한다 하더라도 단시간내에는 어려운 위치였기 때문이다. FRP 내장은 최초 착화후 폴리에칠렌 어망이나 동판밀 우레탄 보드, 아스팔트 루핑 등이 연소의 상승 요인으로 작용, 연소를 계속할 수 있는 여건이 충족되어진 것이다(그림1).
