# 自家用 電氣設備 事故事例

〈事故列〉 高壓 컷 아웃에 관한 것

## 高壓 컷 아웃이 破損

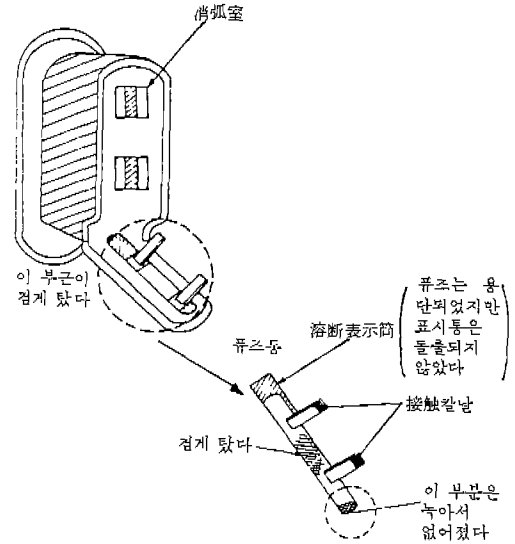
(그림 2) 高壓 컷 아웃의 破損

고압 컷 아웃을 분리했다. 고압 컷 아웃은 그림 2처럼 까맣게 타고 내부 퓨즈 통의 일부는 아크열로 溶着되었다. 퓨즈도 새까맣게 용단되었지만 스프링에 의한 텐션은 움직이지 않고 용단 표시통은 돌출되지 않았다.

다음 파손된 고압 컷 아웃을 조사했다. 퓨즈 통은 뚜껑의 나사부분은 녹아서 형태가 없고 접촉 칼날은 특별한 이상이 없다. 또 消弧室의 칼

날받는 쪽도 이상이 없으므로 고압 컷 아웃의 칼날부 접촉 불량도 아닌 것 같다.

여기서 문제되는 것은 퓨즈가 새까맣게 타서 용단되었는데 텐션이 움직이지 않고 용단 표시통이 돌출되지 않은 것이다. 고압회로의 전류를 차단하기 위해서는 저압 퓨즈처럼 용단만으로는 안 되고 아크를 消弧하는 대책이 필요하다. 텐션 퓨즈의 경우, 용단된 퓨즈를 텐션의 힘에 의해서 再點弧하지 않는 간격까지 분리시킴으로써 전류를 차단하고 있다.

(1) 年次點檢時 고압 컷 아웃의 퓨즈통을 점검해서 異物質이 들어 있거나 녹이 나지 않았는지를 조사한다.

(2) 접촉칼날이나 칼날받이, 소호실 등의 이완이나 파손을 점검하기로 하였다.
