自家用 電氣設備 事事故例

《事故例》變壓器에 관한 것

變壓器 부싱의 燃損事故로 停電危機

油入遮斷器(OCB)의 地絡危機事故

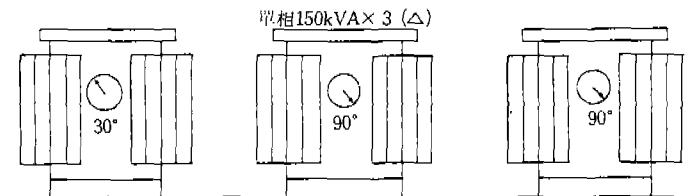
이 楊水 펌프는 單相 150kVA 3대를 Δ 결선으로 한 맹크에 접속되어 있다. 이 3대의 변압기를 눈으로 點檢하여 보니 변압기 油溫이 그림 1처럼 언밸런스인 것이 발견되었다. 제일 左쪽의 1대는 30°C, 다음 2대는 90°C 이상이었다.

이처럼 3대의 변압기 중 1대의 유온이 30°C라는 것은 이 변압기가 부하전류를 분담하고 있지 않은 것으로 생각된다. Δ 結線으로 1대가 가동하지 않는다는 것은 2대로 V결선이 된 것이라고 생각된다(그림 2). 그래서 油溫이 30°C인 변압기를 잘 조사해 보았다. 이 변압기의 고압측은 차단기에서 직접 結線되었고 고압 컷 아웃은 장착되지 않았다. 따라서 고압측에서 퓨즈가 용단되는 일은 없다. 다음에 저압측 부싱을 조사하였더니 銅 바아가 소손되어 고정 블트가 녹아 있다(그림 3).

〈그림 1〉 變壓器 油溫의 언밸런스

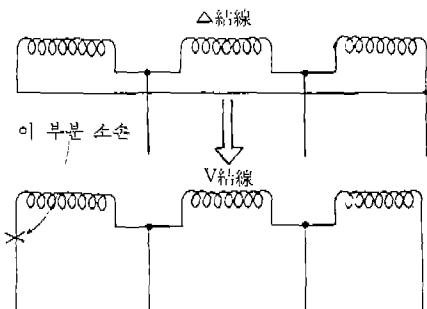
이 결과 Δ 결선의 변압기는 V결선이 되고 定格電流의 2배 가까운 부하 분담이 되어 油溫이 90°C까지 상승하고 電圧은 강하하여 180V로 되었기 때문에 楊水 펌프의 전동기가 電流 오버된 것이다.

〈그림 2〉 Δ 결선이 V 결선으로

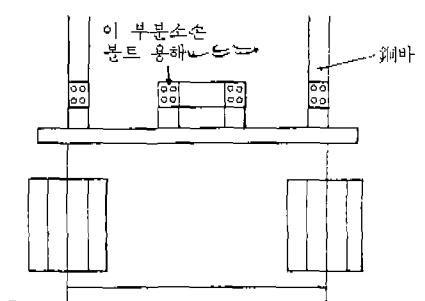
〈그림 3〉 부싱부분의 소손

다음 날 아침, 停電作業으로 소손된 銅 바아

를 교환하였다. 공사를 완료한 후 양수 펌프를 운전하여 전류를 测定하였더니 정상인 90A가 되었다. 變壓器 油溫의 연밸런스도 없어졌다.

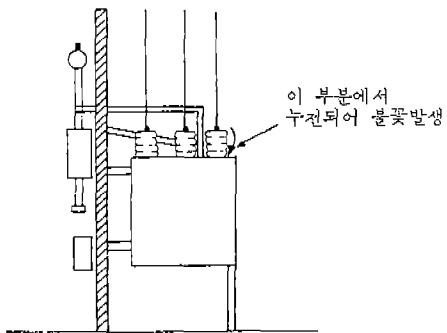
S씨가 이렇게 빗물을 맞아도 전기설비가 패창은가 생각하여 受電盤에 근접해 보니 受電盤 뒷쪽에서 이상한 소리가 났다. 뒷쪽으로 돌아가서 주의 깊게 보았더니 OCB의 1차측 부싱이 있는 곳에서 누전되어 간헐적으로 불꽃이 튀고 있었다(그림 2). 큰 일 났다고 생각하며 보안 담당자인 B씨에게 연락을 하였다.

이 OCB는 屋内用인데 새벽녘의 큰 비로 슬
레이트 지붕의 틈에서 빗물이 떨어져서 OCB에
뿌려진 것이다. 그리고 오손된 부싱 부분에 빗
물이 뿌려져서 절연을 나쁘게 하여 누전이 된 것
이다.

OCB의 부싱이 누전되면 充電部에서 OCB와
함께 지락전류가 흐르게 된다. 이 전류가 지금
은 수전용 지락계전기의 整定값인 0.2A에 달하
고 있지 않기 때문에 계전기가 동작하지 않은
것 같다. 이 부싱의 누전이 발전하여 0.2A를 초
과하면 당연히 地絡繼電器가 동작한다. 또 이
상태가 계속되면 OCB의 부싱을 손상시키므로
신속히 조치하여야 한다.

〈그림 2〉 OCB의 부싱부에서 누전

현재 비는 그쳤지만 비새는 것을 방지하는
조치와 OCB의 부싱이 빗물에 젖은 것을 청소,
전조시켜야 한다. 그러기 위하여는 불가불 제2
변전실을 단시간 停電시켜야 한다. 방치해 두면
전체공장이 정전된다는 것을 생각하면 부득이
하다.

우선 마른 걸레로 부싱部를 닦고 건조시켰다.
전기계 전원이 협력하여 作業하였기 때문에 약
20분 정도로 作業은 끝났다.

즉시 送電하게 되었다. 短絡接地를 분리하고
對地間 절연을 측정하였다. 800MΩ의 整定값이
나타났다. 이것으로 송전 가능이라고 판단하여
OCB를 투입하였다.
