기계부품의 피로파괴 사례 및 방지대책

金 栽 坤

대우중공업(주) 중앙연구소 소재기술부

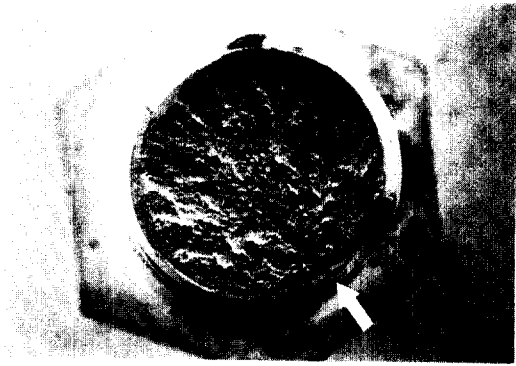
그림 1 볼트의 피로파괴

그림 1에 10.9T Grade의 대형 볼트(M27×86)의 피로파괴면을 나타내었다. 그림에서 화살표가 지시하는 곳에 피로균열이 진전한 뒤 취성파괴로 발전하여 전체적인 절손에 이른 양상을 보여주고 있다.

파손된 볼트를 조사한 결과 표면에 미세균열들이 다수 발견되었다. 이러한 미세 균열의 발생원인은 표면처리 결과로 판명되었는데, 조사된 볼트는 통상적으로 고장력 볼트에서는 금지되어 있는 아연도금 공정으로 표면처리를 실시하였다. 이러한 아연도금 공정중에 발생한 수소원자가 볼트의 내부로 확산 침투한 후 응력이 인가되면 결함부 주위로 수소원자들이 모이게 되어 그 부위가 취약해지면서 균열이 발생되는데, 이런 수소 취성파괴 현상에 대해서는 이미 잘 연구가 되어 있다.

이 볼트는 그 뒤 전조공정으로 변경하여 제조하며 불완전 나사부도 0.4R 이상이 되게 관리할 뿐 아니라, 표면처리도 수소 취성파괴를 일으키지 않는 흑피처리나 인산염처리로 공정을 변경시켜서 파손을 방지 하였다. 참고로 볼트의 표면에 여러가지 제약상 반드시 아연도금을 실시해야 할 경우는 아연도금 처리 후 즉시 100~200°C에서 탈수소 처리를 반드시 해야 한다.

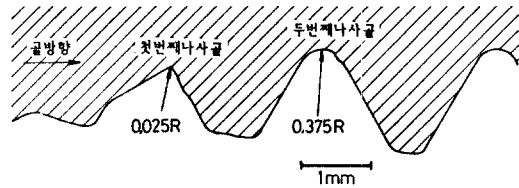
한편 볼트의 나사부위를 조사한 결과 파손된 볼트의 불완전 나사부가 그림 2에 보이는 바와 같이 매우 예리하게 가공되어 있었는데, 조사 결과 볼트의 제조공정이 일반적인 전조공정이 아닌 선반가공으로 제조되었음을 알 수 있었다. 그 결과 예리한 불완전 나사부에 응력집중이 발생되었고, 동시에 수소원자의 침투에 의

그림 2 불완전 나사부의 노치 형상

한 조직의 취성증가가 균열발생을 조장시켰으며, 그 뒤 균열성장예에 의해 파단으로 진행되었다.

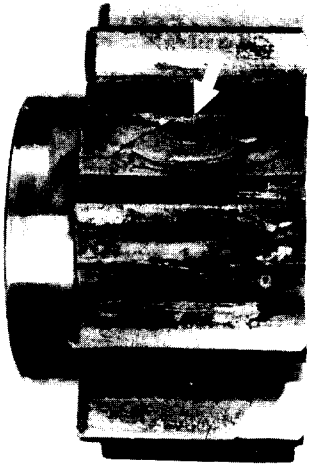
그림 3 기어의 피로파괴

그림 3에 대형기어의 이가 피로파괴에 의해 파단된 경우를 보여주고 있다. 그림에서 보면 피로파괴면은 대표적인 beach mark를 보여주고 있으며 육안으로도 피로파괴의 시작점을 쉽게 구별할 수 있다. 이 피로파괴의 시작점 부위를 주사 전자현미경을 이용하여 조사한 결과 조대한 MnS가 관찰되었다. 결국 소재 내부에 존재하는 비금속개재물로부터 균열이 발

생하여 피로파괴로 진행 하였음을 알 수 있다. 한편 파손된 기어의 침탄 표면조직을 조사한 결과 그림 4와 같이 잔류 오스테나이트가 다량 함유된 불량조직이었으며 결정립 크기도 매우 조대하게 관찰되었을 뿐 아니라(ASTM # 2~3), 동시에 열처리 균열이 그림 5와 같은 양상으로 관찰되었다. 열처리 균열은 그림 5와 같이 입계균열 양상을 보이는 것이 특징적이다.

이와같은 결과로부터 사용된 소재가 불순물 함량이 많은 불량 소재였을 뿐만아니라 침탄 열처리 역시 부적절하여 조직불량 및 열처리 균열이 발생하여 동시에 파괴를 촉진하였던 것으로 판단되었다. 그와같은 결과에 의해 이 기어는 그 뒤 소재관리를 철저히 실시하여 불순물이 함유되지 않도록 하였으며, 침탄 열처리 역시 처리온도를 낮추고 2단 열처리를 실시하여 결정립의 크기를 미세하게 조절함으로 해서 파괴를 방지 하였다.

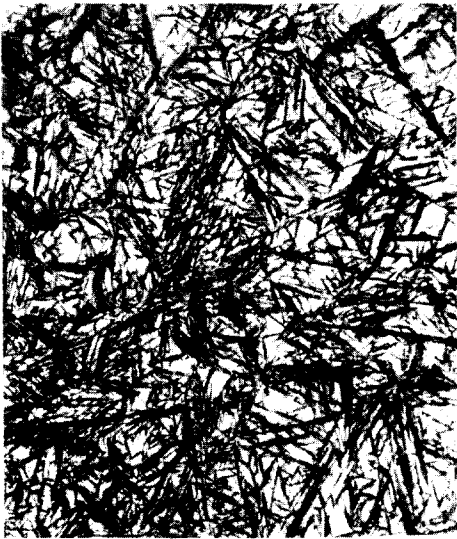
그림 4 불량침탄 조직 (×200)

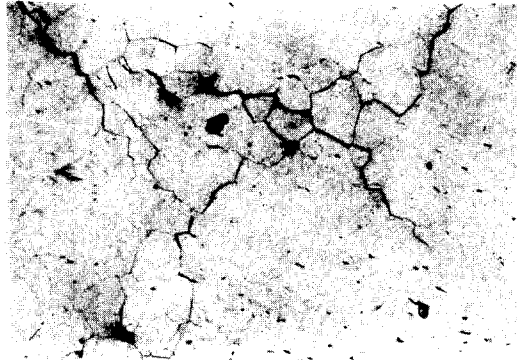
그림 5 열처리 균열

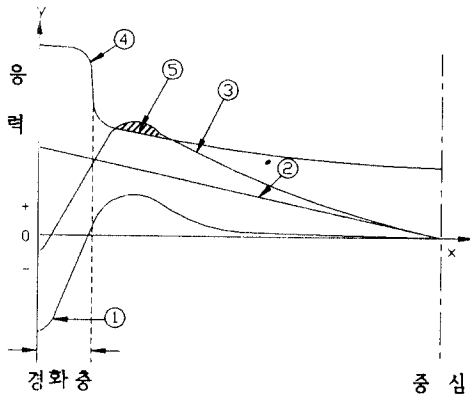
그림 6 표면경화된 핀의 응력분포

시키고 있다. 그런데 이때 심부강도가 충분하지 않은 경우에는 그림 6에서 보는 바와같은 위치에서 피로강도 이하 부분이 나타나 피로균열이 내부에서 시작되어 파손에 이르는 경우가 있다.

결국 그림 6에서 보는 바와같이 부적절한 경화깊이 또는 경화부와 심부의 너무 급격한 경도의 차이에 의해서 경화층 직하에 피로강도에 취약한 부분이 출현 될 수 있다. 이와같은 현상을 방지하기 위해서는 심부의 강도(경도)를 향상시키거나, 경화부와 심부의 경도 전이를 부드럽게 한다. 즉, 소재는 소입성이 좋은 재료를 사용하여 조질처리를 하고 표면경화 장치의 선택을 신중히 하여 경도의 분포가 완만하도록 열처리 한다. 최근에 와서는 표면부의 경화층 경도치 뿐만아니라 경도분포 양상을 관리하고 있다. 그러나 그림 6에 보인 바와같이 취약부가 나타나지 않도록 잘 열처리가 된 부품이라고 그 부위에 비금속 개재물이 존재하면 그 역시 피로파괴의 기점이 될 수 있기 때문에 핀류에 있어서는 표면 부위의 비금속개재물 관리를 철저히 해야 한다.

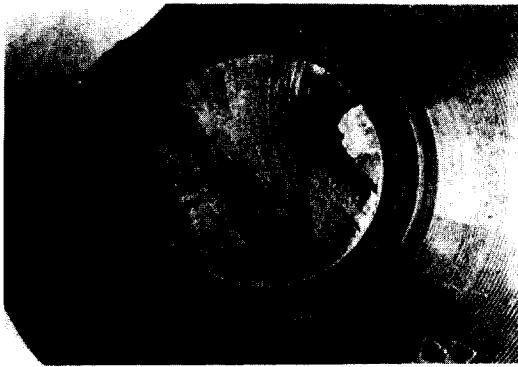
그림 8 크랭크 축의 키 홈 부위로부터 발생된 피로파괴

그림 8에 소형 크랭크 축의 피로파괴면을 나타내었는데 키 홈 부위로부터 피로파괴가 진행된 상태를 잘 보여주고 있다. 이 키 홈은 조사 결과 도면에서 규정하고 있는 것 보다 예리하게 가공 되었을 뿐만 아니라, 키 홈 근처의 베어링 시이트에 실시하는 표면 고주파 열처리가 키 홈 부위까지 침입하여 키 홈 부위에 인장 잔류응력이 인가되면서 피로한도를 더욱 저하시킨 것으로 조사되었다.

이상과 같이 상식적으로 제품의 표면에 노치가 존재 할때는 피로강도가 저하 한다는 것을 잘 알고 있지만, 실제적으로 가공 불량으로 발생한 노치로 인해 피로파손 사례가 종종 발생하기 때문에 관리자는 노치 발생이 우려되는 부위는 주기적으로 관리하여야 한다.

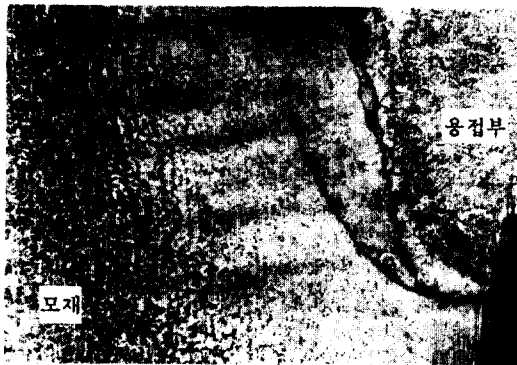
그러나 용접성이 좋은 SM 강판의 경우는 큰 문제가 없지만 탄소함량이 높은 재료를 용접할때는 용접도중 재료가 열처리 되어 용접 열영향부에 취성이 큰 조직이 발생되고 경우에 따라서는 균열이 발생하기도 한다. 그림 9에 S 45 C 재질의 부품과, SS 41 강판이 용접되는 구조물에서 S 45 C 부품쪽의 열영향부에서 관찰된 균열을 나타내었다. 이 구조물은 그림과 같은 균열이 성장되어 피로파괴로 발전되어 파손되었다. 용접 열영향부의 경도를 측정한 결과 부분적으로 Hv 700 이상이 관찰 되었으며 조직은 취성이 큰 마르텐사이트 조직이었다.

그림 9 용접 열영향부에 발생한 균열

일반적으로 용접부에서는 용접 열영향부의 경도가 Hv 350 이하가 되도록 관리하고 있는데 그와같은 경도를 얻기 위해서는 용접 전에 모재를 예열한다. 예열을 실시하면 용접 후 냉각속도가 느려지게 되어 비교적 연성을 갖는 조직으로 상변태되므로 취성이 방지되며 따라서 균열이 발생되지 않는다.

그림 9에 표시한 구조물은 그 뒤 S 45 C 부품을 150~200°C로 예열 함으로써 균열발생을 방지하였으며 따라서 피로파괴도 방지할 수 있었다.

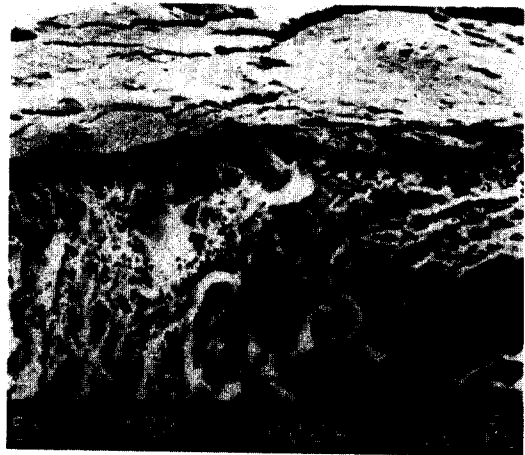
그림 10 금형표면에서 관찰된 미세균열

그림 10에 판단된 SKD 61종 열간 단조용 금형의 주사 전자현미경 사진을 나타내었다. 그림에서 보면 파단면 주위에 미세한 균열들이 존재하고 있음을 알 수 있는데 이러한 균열들은 사용도중 발생된 반복적인 열응력에 의해서 발생되었다.

그에 따라 이 금형은 열처리에서 망상 탄화물이 생성되지 않도록 냉각속도를 빠르게 지정 하였으며, 작업에 들어가기전 금형을 충분히 예열하여 실시한 결과 금형의 수명이 종전에 비해서 2배 이상 연장되는 효과를 거두었다.

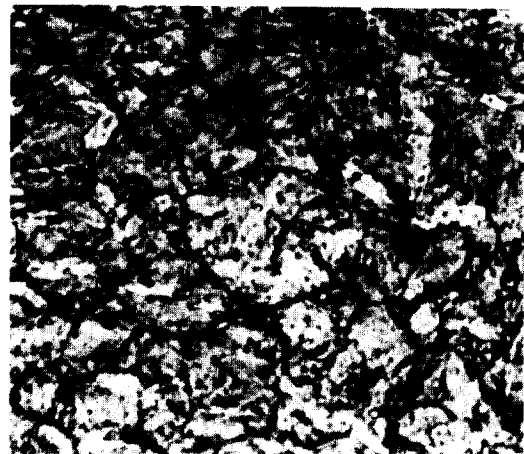
한편 파손된 금형의 조직을 조사한 결과 그림 11에 보인 것과 같이 결정입계를 따라 탄화물이 망상으로 석출하여 있는 것을 관찰 할 수 있었다. 이것은 열처리도중 냉각속도가 늦었다는 것을 의미한다. 그 결과 파괴는 취성이 큰 입계를 따라 쉽게 전파되어 단시간에 파단이

그림 11 파손된 금형의 현미경 조직 (×2000)

일어났음을 알 수 있었다. 그리고 작업상황을 조사한 결과 추천되는 금형 사용온도(약 250℃ 이상) 보다 낮은 온도에서 작업이 이루어 졌음도 밝혀 졌다.
