## 종의 Crack과 용접에 관하여

염 영 하\*

\* 서울대학교 공과대학

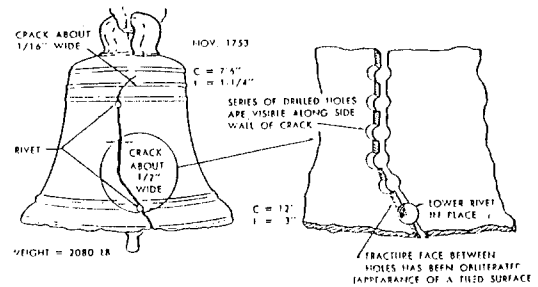
Fig 2. 自由의 鐘의 크랙과 드릴구멍

(4) 그후 대심원장 Jone Marshall의 장례식(A. D. 1835)타종중에 큰 크랙이 발견되었다.

(5) 1846년 Washington 탄생일에 사용하기 위하여 보수작업이 시작되었다. 그 크랙이 마찰로 닳는 것을 방지하고 크랙이 더 성장되는 것을 방지하기 위하여 구멍을 뚫었다. 그러나 그 종을 타종하였을 때 다시 새로운 크랙이 전파되어 종의 상부까지 진전되었다.

1846년처럼 종을 타종하려 한다는 것은 무모한 일이었다. 균열을 드릴링한다는 것은 결국 현대에 있어서 피로크랙의 성장을 막는 방법과 크게 다르지 않는데 더 이상의 확산을 지연시킬 수 있었으며, 그 종을 조금 더 오래 울릴 수 있게 되었다. 결국에는 큰 흠집의 존재가 가장자리 부분에서부터 새로운 크랙을 유발시키고 긴 거리의 크랙의 성장과 전파를 생기게 했다는 것은 필연적이었다. 크랙의 전파를 막기 위해 균열에 구멍을 뚫자는 제안은 실시되지 않아 왔다. 이것이 필요한 것인가 아닌가는 우리가 지금도 크랙이 성장하고 있는 지를 모르기 때문에 알 수가 없는 것이다. 이 해답은 시간의 경과에 의해 제시될 것이다.

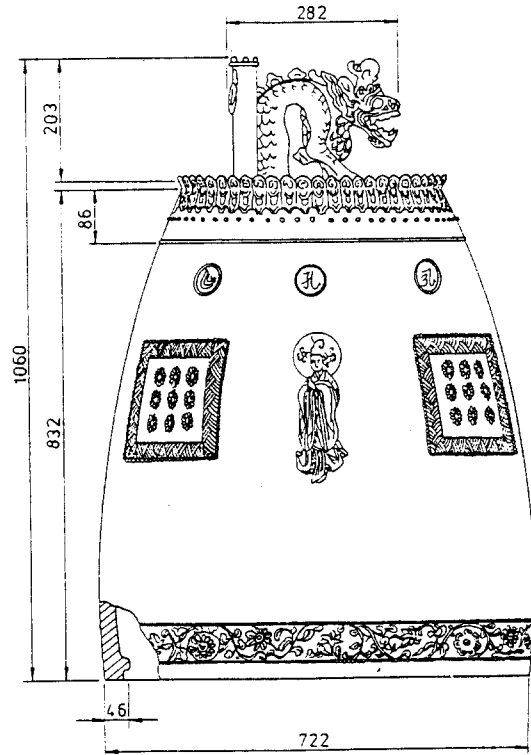
Fig 3. 松廣寺鐘 (A.D.1716)

Fig. 3은 크랙으로 파손된 전북 완주 송광사종의 외관을 보여준다. 이 종에 언제 크랙이 시작되었는지는 알 수 없으나 종하부의 종구에서 크랙이 진전되어 260mm까지 성장되었다.

송광사종에서도 크랙이 95mm까지 성장되기 전에 크랙 성장을 방지하기 위하여 제1의 드릴 구멍을 뚫었고, 그후 260mm에서 제2차 드릴구멍을 뚫었으나, 효과를 거두지 못하고 새 종을 만들게 되었다. Fig.4는 송광사종의 크랙 상부의 사진 설명도이다. 그리고 Fig.5는 송광사종의 크랙 전체 치수를 표시한 상세도를 나타낸다.

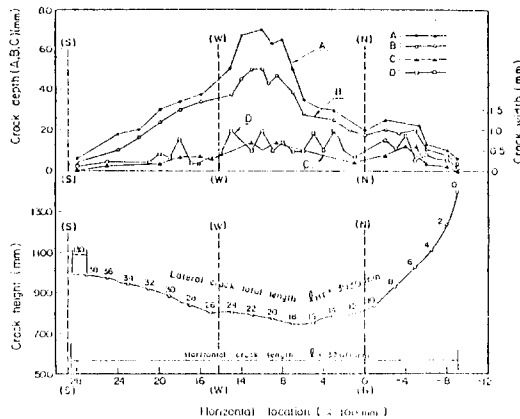
Fig 7. Relationship between horizontal crack depth(or width) and horizontal location of bell-inside

(c) 횡방향 크랙의 높이(Lateral crack height( $H_l$ )) 구경부에서부터 크랙의 최저 및 최고 높이까지의 거리  $H_l$

$$H_l = 780 \sim 1,300\text{mm}$$

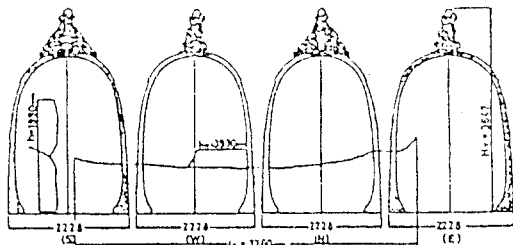
Fig 8. Propagated crack length of Boshingak old bell (S: Southm, W: West, N: North, E: East)

Fig.8은 보신각종 내부 남서북측에 걸쳐 뻗어 있는 수평횡방향의 크랙 분포를 표시한다. 여기서 알 수 있는 바와 같이 크랙의 길이는

(a) 수평면상의 크랙 길이(Horizontal crack length( $l_H$ )) 종구경면에서 수평으로 전개된 길이  $l_H$   
 $l_H = 3,760\text{mm}$

(b) 횡방향의 크랙 전장길이(Lateral crack length( $l$ )) 종구경면에서 수평으로 전개한 평면상에 나타난 크랙의 총연장 길이  $l$ (Fig.7과 같이)  
 $l = 3,390\text{mm}$

크랙의 전장이 3,930mm에 달하여 있고, 크랙이 존재하는 부위의 내측원주가 약 65%를 점유하고 있다. 그리고 크랙의 길이는 최고 약 70mm이다. 이 길이는 그 부분의 종두께의 약 1/2에 이르고 있다.

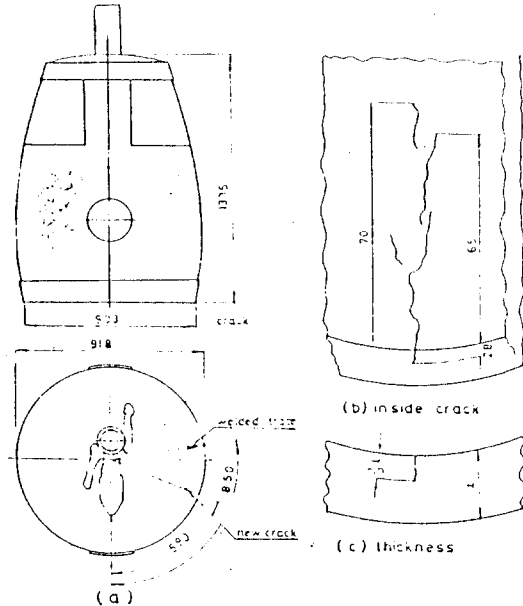
Fig 10. 上院寺鍾의 新龜裂 위치

음관부 중앙보다 조금 높은 각부에 전술한 Fig. 10의(a)부와 같이 수평 불연속적인 균열이 생겨 있다는 것은, 외관으로 보아도 쉽게 알 수 있다. 이 균열은 이전부터 잘 알려진 균열이다.

이것이 문제의 제2차 신균열이다.

신균열은 종의 전방에 있는 당좌를 통하는 구진 선상에서 역시계방향으로 590mm의 위치에 있으나, 종귀 내면측에 균열이 있어 외부에서는 전혀 보이지 않는다. 그러므로 많은 사람들이 상원사에 명종을 찾았으나 이 균열은 알지 못하였다.

이 균열은 미세한 선으로 형성되어 있으므로 종 내부에 들어가서 전등으로 조사하지 않으면 잘 보이지 않는다 이 균열이 언제 어떻게 생겼는지 알 수 없으며, 현재의 균열이 미소하나마 성장 및 전파종이라고 추정된다.

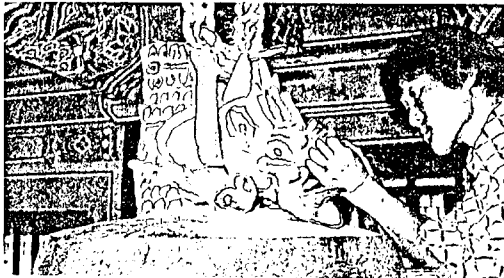
Fig 11. 龍頭的 코 上部缺損 亡失部の 模型製作

망실 결손부위라고 하는 것은 주로 용두부에 한정되어 있다. 즉 용두부에 우측 귀만 있고 좌측 귀가 망실되어 있었고, 또한 코 위의 장식이 일부 결손되어 있었으므로 이들에 대한 모형을 만들었

Fig.11은 상원사종의 용두에 망실된 좌측 귀의 모형과 용두의 상부결손의 망실부의 보완을 위한 모형제작 작업을 표시한다. 이와 같은 모형작업은 일부 결손되었으나 일부 남은 부분에서 대칭되는 원형이 남아있어, 남은 원형을 사용하여 보완에 필요한 모형을 제작하였으므로 작업이 순조롭게 진행되었다. 용두의 귀 상부 모형 및 코 상부결손 부위의 모형 등을 사용하여 Sn 16%를 함유하는 청동으로 주조하여 결손부의 형상을 만들고 이것

으로 용두부를 원형으로 보수하였다.

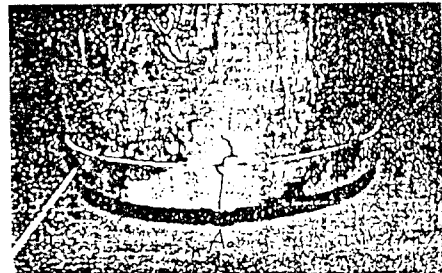
Fig 13. 鍾 下部外側에 있는 크랙 部の 칼라체크

Fig.13은 종하부 외측에 있는 크랙 부위의 칼라

종의 Crack과 용접에 관하여  
 체크한 흔적을 나타낸다. 여기서 Ao는 종 외측 크랙을 표시한다.

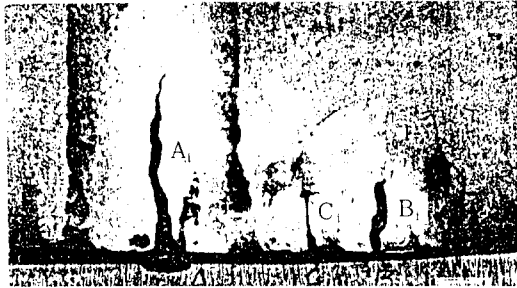
Fig 14. 鍾下部 内側에 있는 크랙의 칼라체크(A<sub>1</sub>, B, C, 는 第1, 第2, 第3 크랙)

Fig.14는 종하부 내측에 있는 크랙 부위의 칼라 체크를 표시한다. 여기서 Ai는 제1크랙, Bi는 제2크랙, Ci(중간부)는 제3크랙을 각각 표시한다.

그라인더로 연삭작업을 개시하였다. 연삭작업은 크랙의 전장에 걸쳐 내부 쪽으로부터 크랙 첨단부위를 완전히 깎아 제거하지 않으면 후에 또다시 크랙이 생길 가능성이 있으므로 연삭한 후 다시 칼라체크하여 크랙의 흔적(Trace)이 남았는지를 확인하였다. 만약 크랙이 남았을 때에는 다시 연삭작업하여 크랙 첨단이 남지 않도록 재연삭하였다.

Fig.14는 Ai(제1크랙)부위를 연삭하여 크랙을 제거하는 작업을 예시한 것이다.

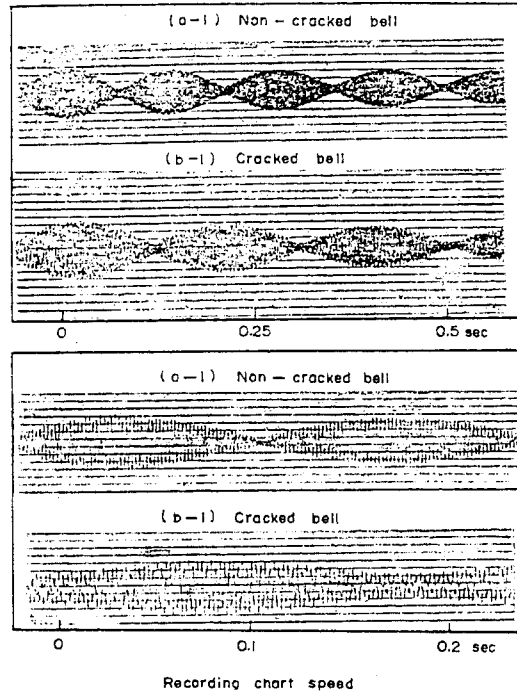
Fig 21. 상원사 鍾模型의 진폭과 기록속도 크랙없는것 (a-1)과 크랙있는것(b-1) (Strain amplitude and chart speed for relationship between non-cracked and cracked bell)

Fig.21에서 크랙이 없는 것과 크랙이 있는 것을 비교한 것이다. 크랙이 없는 모형종의 고유진동수는 540 cycles/sec 인데 대하여 크랙이 있는 것의 고유진동수는 425 cycles/sec을 표시하였고, 일초간의 울림수는 크랙이 없는 것이 7.227회이고, 크랙이 있는 것은 울림수가 5.223회로 나타났다. 이것으로 보아 크랙이 존재하면 고유진동수와 울림회수가 감소됨을 알 수 있다.

한편 Fig.21에서 알 수 있는 바와 같이 크랙의 유무에 따라 종체의 진동곡선의 진동특성에 차이를 보이고 있다. 즉, 크랙이 없는 종에서는 진동이 규칙적인 정상 싸인곡선(Sine curve)을 나타내나, 크랙이 존재할 때에는 진동곡선이 불규칙하게 되고, 이상적인 진동이 혼재된 상태로 된다는 것을 알 수 있다.

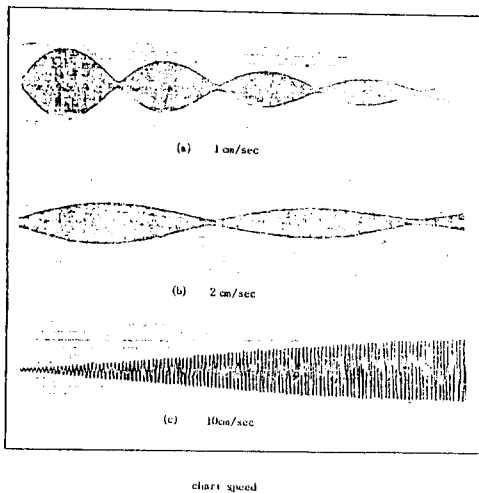
Fig 23. 上院寺鍾의 溶接後의 應力振動과 記錄速度曲線  
 記錄速度(a)는 1秒에 1cm, (b)는 1秒에 2cm  
 (c)는 1초에 10cm

Fig.23은 용접후의 종의 진동을 측정된 곡선을 표시한다. 여기서 용접후의 고유진동수는 106 cycles/sec로서 용접전에 비하여 4cycles/sec의 증가를 보이고 있으나, 용접전후에 고유진동수의 변동이 극히 작으며, 음색에 있어서는 거의 동일하다는 것도 알 수 있다. 그러나 울림수에 있어서는 0.406cycles/sec로서 용접전의 울림수 2.02회/sec

에 비하여 1.61회/sec의 감소를 나타내고 있다. 이것은 용접으로 인하여 울림회수가 크게 감소되어 용접전에 비하여 약 2.5배 감소된 것이다. 그 이유는 용접작업으로 종이 연화되어 진동의 울림수의 감소를 초래한 것으로 추정할 수 있다.

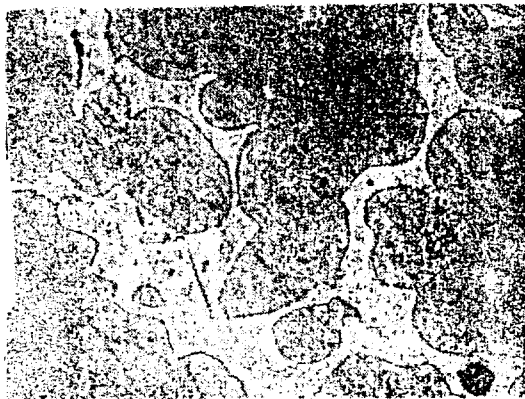
Fig 24. 상원사종의 현미경조직

한편, 상원사종의 현미경 사진을 보면 Fig.24에서 기지(Matrix)는 알파 고용체( $\alpha$ -solid solution)이고, 백회색의 피상은 델타( $\sigma$ ) 고용체를 각각 나타낸다. 그리고 현미경 조직에는 군데군데 Pb의 편석으로 보이는 검은 구상 또는 미상개재물을 볼 수 있었다.

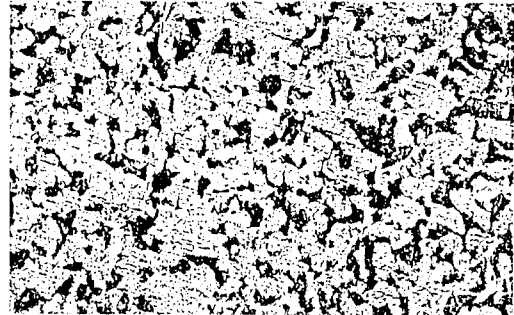
Fig.25는 상원사종의 현가용쇠의 조직사진을 표시한다. 이것을 절단하여 본 결과 단련강이라는 것을 알았다. 옛날 신라시대에는 현재와 같은 용강로를 만들지 못하고, 단철을 침탄하여 강을 만들었을 것으로 추정되므로, 상원사종의 현가쇠도 역시 이와 같이 하여 만든 것으로 생각하게 된 것은 현미경 조직을 보면 개재물이 많고, 또한 퍼일

라이트(Pearlite)를 각각 보이고 있다. 여기서 페라이트와 퍼일라이트의 조직분포로 보아 탄소량은 약 2.6%이다.
