麗水 LPG 基地 버럭處理場 大滑動例

金 周 範*

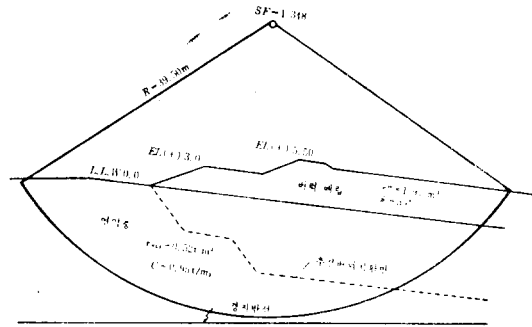
當初 設計는 忠南保寧郡에 位置한 高亭火力發電所에서 軟弱地盤의 깊이 18m에 盛土 높이 9m를 施工 하였을 때 實際地盤置換깊이 8.3m인 例를 適用하여 本地區에서는 設計盛土높이 5.5m로 하고 置換깊이를 5.0m로 하여 安全度を 計算하였는바 그림 -1과 같이 SF=1.348이었으며 標高 5.5m로 施工 한바 實際로 安全하게 施工되었다(計算은 電算으로 하였음).

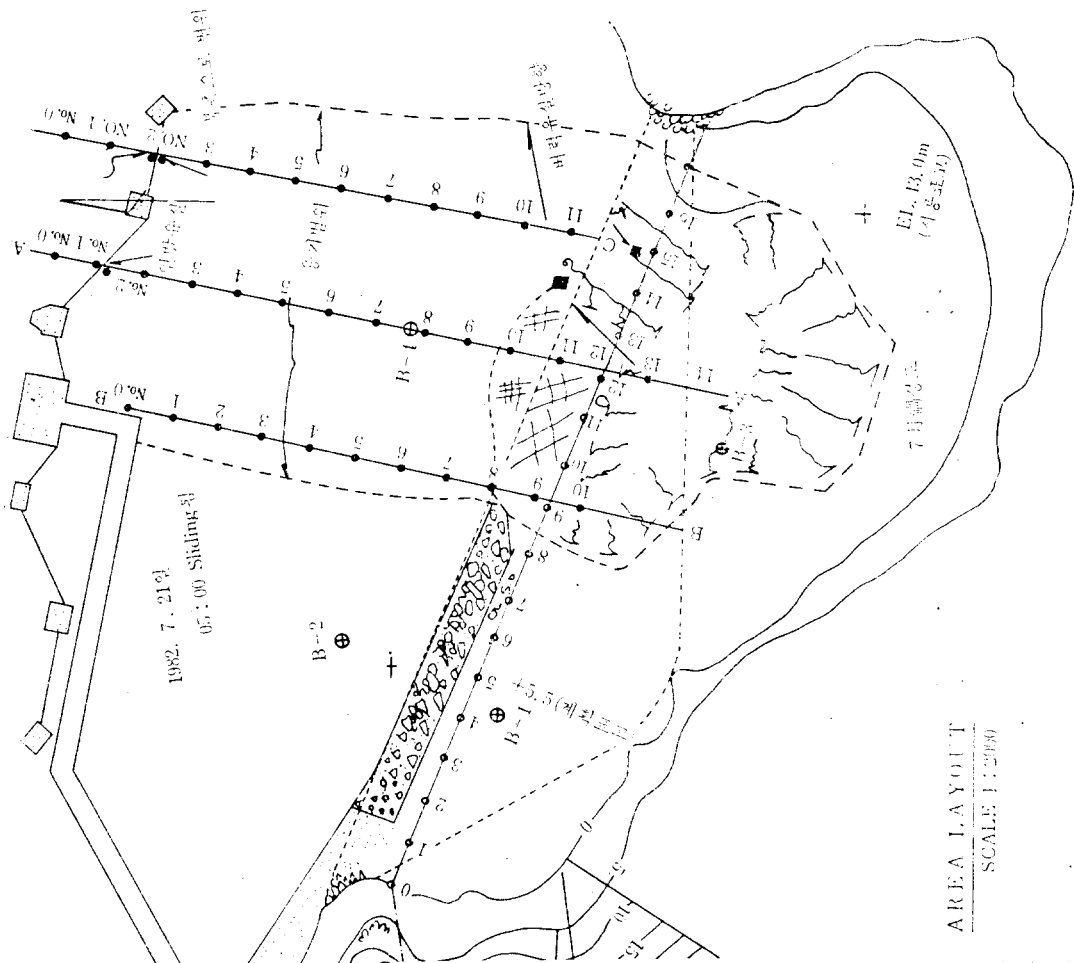
그림-2 버력처리장 매립 표준단면도

앞에서 言及한바와 같이 버력埋立物量 約 600,000m³을 面積 18,000坪에 1982.1月부터 埋立作業中工程이 90% 進行되었던 1982年 7月 21日 上午 5時 震動소리를 내면서 護岸길이 約 150m가(測點 No.9~No.17區間) 北東쪽으로 大滑動되어 積置버력(標高 13.0m로 쌓았음) 約 50,000m³이 流失되었으며 이로 因하여 約 220m海中에 設置된 제티(Jetty)용 말뚝(鋼管) 1個가 쓰러졌고 다른 1個는 뽑혀나가 流失되었고 그림 -2에 表示한 A~A, B~B, C~C 側線에 따라

標高를 測定한바 相當한 量(4~5m)이 隆起되어 있었음을 알 수 있었고 제티의 水深 14m가 必要한데 隆起로 因하여 그 양만큼 浚渫을 要하게 되었다(표-2 참조).

이렇게 된 原因은 當初設計標高 5.50m를 無視하고 護岸測點 No.9 以下 No.17 사이 埋立面內에 礫을 標高 13.0m까지 積置한바 이 過載荷重에 依한 過剩間隙水壓으로 滑動이 일어난 것으로 생각된다. 이 事故에서 多幸스러웠던 것은 이른 새벽인지라 人命事故는 없었고 크레인 1대와 運搬車 2대가 礫과 함께 海中에 들어갔을 뿐이었다.
