## 荒廢溪流의 堆積形狀과 堆積空間<sup>\*1</sup>

A Morphological Study on Plane Shape and Space  
of Deposit in the Mountain Torrents.<sup>\*1</sup>

### SUMMARY

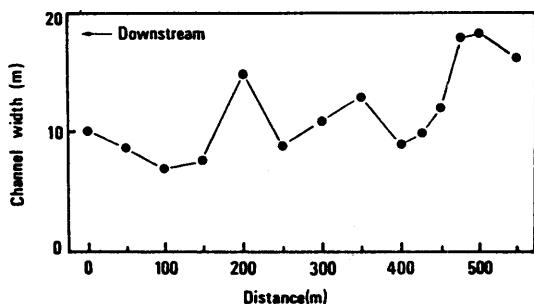
한 増雨時에도 10 m를 전후한 流路만이 확보되기 때문에 자연히 流速이 증가되어 그로 인한 溪床變動이 빈번히 발생하고 있다 (Fig-4). 본 유역의 最大時雨量은 92.80 mm이며, 流量은  $20.37 \text{ m}^3/\text{sec.}$ 이고 流出係數는 0.85이다.

Fig. 4. Expansion of channel width.

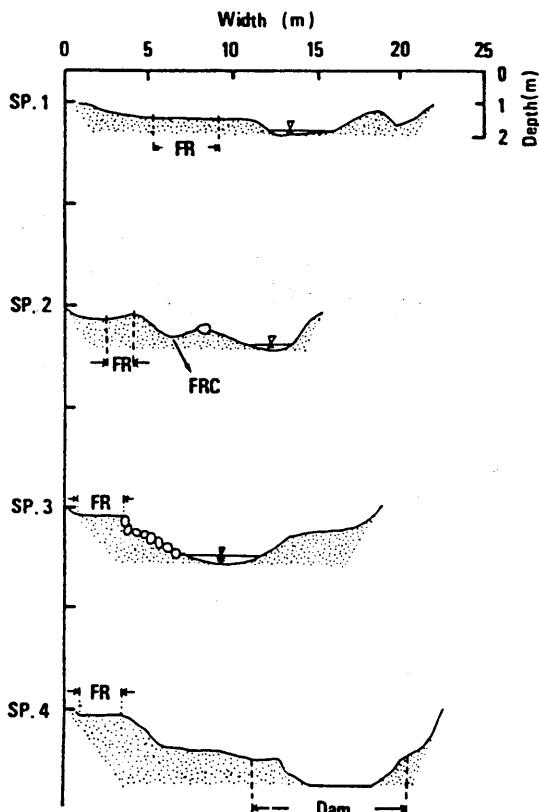
Fig. 5. The cross-section of the surveyed lines(SP.1.2.3.4).

현 溪床의 流路를 중심으로 하여 소규모로 배치되어 있으므로 增雨時에는 완전한 기능을 발

휘할 수는 없을 것으로 판단된다 (Fig-5).

본 구간은 溪谷의 脊部으로 보면 擴幅部에 해당하는 지역이고 下流地域의 農경지 및 도로등의 保全對象物을 보호하기 위해 流路工을 배치하여 流水를 안전하게 流下시키도록 하였다. 따라서 流路工이 배치되어 있는 直上部인 본 구간에서는 現溪床을 안정화 해야 함과 동시에 土石이 河道내에 유입되지 않도록 堆積空間을 확보하는 것을 고려해야 한다.

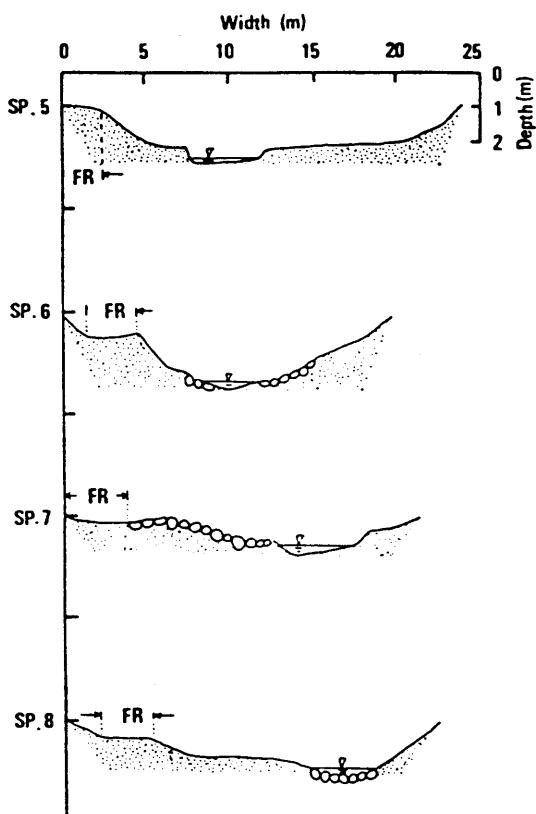
溪幅은 비교적 넓은 편이나 砂防施設物은 거의 배치되어 있지 않은 구간이다. 溪床面의 構成材料는 비교적 大粒徑이며 溪床面도 종·횡 단면으로 볼 때 起伏量도 크지 않고 不安定土砂는 상류지역보다는 적게 분포하고 있다 (Fig-6). 임도의 노선통과도 하류구간에 이어 左岸을 중심으로 시공되어 있으나 現溪床面과의 고저차가 적어 增水時에는 침수되어 유실될 위험성이 있다.

Fig. 6. The cross-section of the surveyed lines(SP.5.6.7.8).

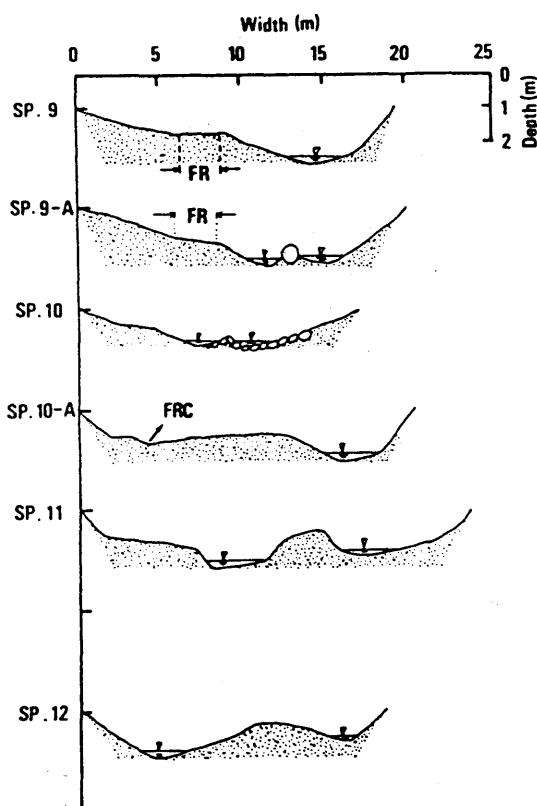
조사지에서 溪床變動이 가장 활발히 발생되고 있는 구간으로 측선 10 ~ 12 까지에 대규모의 溪床堆積地가 분포하고 있다. 거의 전구간에 걸쳐 流路가 分流하고 있는 것이 특징이며 兩岸에 堆積地뿐만 아니라 河道의 중간부분에도 堆積地가 분포하고 있어 流水의 偏流作用의 영향을 심하게 받고 있는 구간이다. 堆積地上에 침입하여 있는 식생의 분포를 분석해 보면 堆積地의 생성 및 소멸의 기간도 일정하지 않고 종·횡단면 형상을 보아도 불규칙하게 분포하여 있는 것으로 보아 수차례에 걸쳐 溪床變動이 발생하였음을 알 수 있다. (Fig-7). 특히 측선 11, 12 부근의 임도는 流路의 변화에 의하여 유실되어 있으며 전체적으로는 幾幅部에 해당하는 구간이다.

Fig. 7. The cross-section of the surveyed lines (SP. 9.9-A. 10.10-A.11.12).

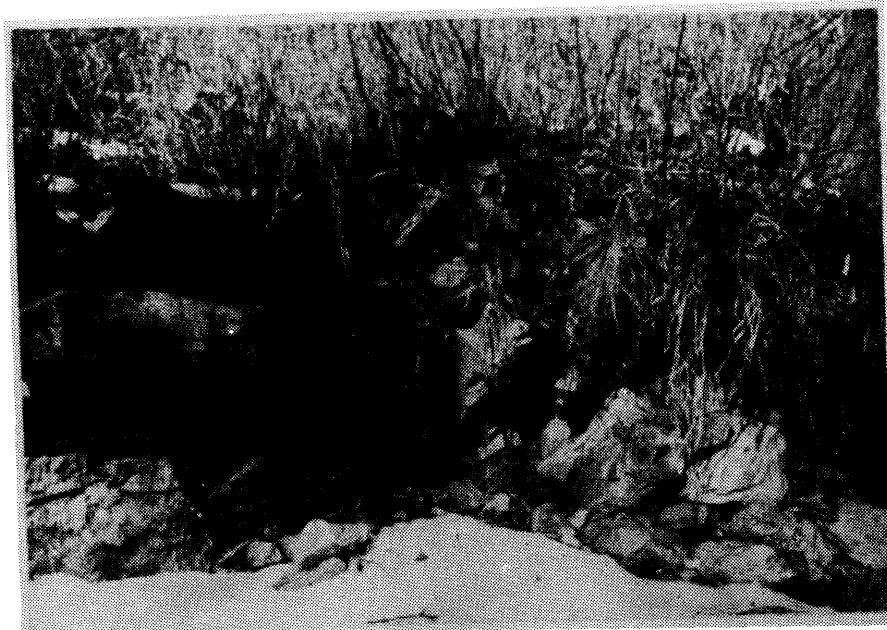
後續流(泥流, 土砂流 등)로 구분되는데 본 측선은 土石流에 의한 堆積地의 先端部에 해당되어 大礫이 집중되어 있다( Photo 2 ). 임도는 溪床堆積地에 개설되어 있었으나 流路의 变경에 의해 유실된 상태이며, 堆積地에는 15년 생의 소나무가 침입하여 있다.

Photo 2. Concentration of grains in the head of deposits.
