화공약품창고에서 발화

〈본 협회 위험관리부 제공〉

- 건물명 : D공업(주)
- 소재지 : 인천직할시 북구 소재
- 화재일시 : 1988년 8월 19일 19시 14분(금요일)
- 발화위치 : 8동 창고2층
- 화재원인 : 자연발화(추정)
- 재산피해 : 10억9천9백만원
(동산피해 포함)

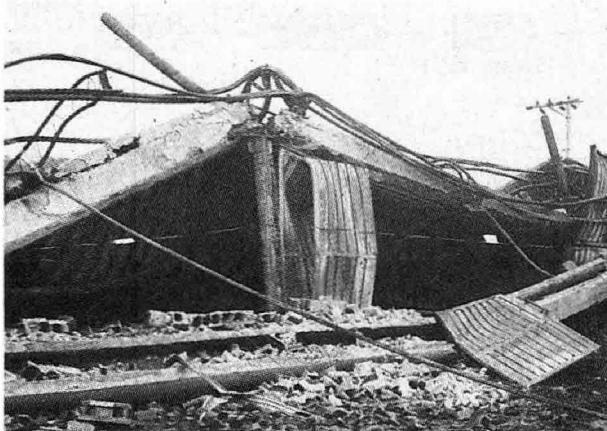
따라서 산을 비롯한 타 물질과 접촉하면 분해온도가 낮아지고 열에 의해 용이하게 발화한다는 발포제의 성질을 발화당시 창고에 각종 발포제가 저장되어 있었다는 사실과 관련지어 볼 때 이번 화재는 발포제와 산을 저장, 적재하는 과정에서 상호간에 접촉이 일어나 분해온도가 낮아지고 여름철의 계속된 높은 기온으로 창고내에 열이 축적

발화건물인 화공
약품 창고 2층건물
이번 화재로 완전히
붕괴되었다.

되어 자연발화된 것으로 추정된다.

가. 발포제는 일반적으로 착화가 매우 용이하며 미소한 열원에 의해 서도 화재가 발생하는 경우가 많다. 또한 열분해를 일으켜 일단 화재가 발생하면 폭발적으로 연소하기 때문에 진화가 극히 어려워 열과 화기에 특별히 주의하지 않으면 안된다. 그러므로 저장창고는 항상 통풍이 잘 되도록 하고 단열재 등을 사용하여 열축적이 되지 않도록 해야 한다. 계속된 여름철의 높은 기온으로 많은 열이 창고내에 축적되었고 이 열이 효과적으로 발산되지 못하여 직접적인 화재의 원인이 된 것으로 추측된다.

나. 발포제는 산(酸)이나 타재료와 접촉하면 분해온도가 낮아지므로 다른 물질과 동일 실에 저장하는 것을 피해야 함에도 화재가 발생한 창고 건물에 발포제와 스테아린산, NBR을 같이 저장하여 상호 접촉, 분해온도가 낮아질 수 있는 요인을 가지고 있었다.

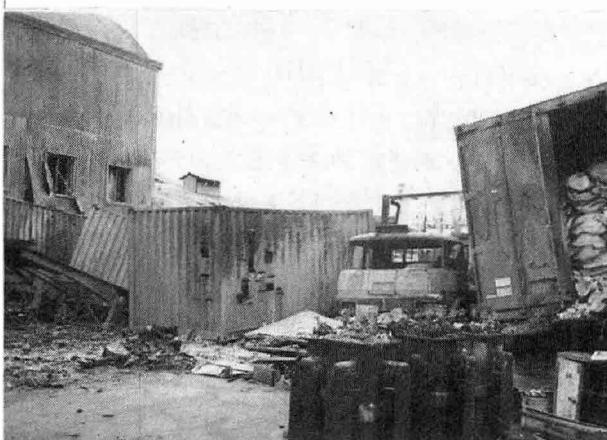
컨테이너로 옮겨 붙었다. 발화 창고에는 완제품인 발포제 180톤, 스테아린산, NBR 등 원자재 60톤이 저장되어 있었고 9대의 컨테이너에는 발포제 56톤, 헥사민 97톤, 아질산소다 62톤이, 야적장에는 하이드라진, 헥사민 각 50여톤과 요소 28톤이 저장되어 있는 상태였다.

화재신고 즉시 출동한 인천시내 소방차 25대와 소방관 130명, 의용소방대 60명, 경찰 60명이 진화작업을 벌였으나, 창고, 컨테이너, 야적장에 있던 인화성이 강한 화공약품이 굉음을 내며 연속적으로 폭발, 진화가 거의 불가능하였다.

창고건물 전면에
있던 컨테이너
내부의 화공약품이
폭발적으로 연소
되었다.

다. 화재피해가 발화건물에만 국한될 수 있었음에도 불구하고 하이드라진, 헥사민과 같은 화공약품을 창고 인근에 악적해 놓음으로써 대형 화재폭발사고를 유발시켰다. 화공약품은 종류별로 별도의 저장창고에 보관토록 하여야 한다.

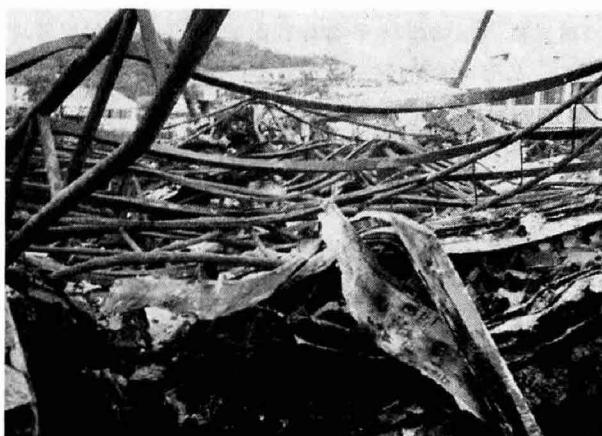
이 화재로 발화건물인 제품창고와 인근 3개동의 창고건물이 전소되었으며 여기에 저장되어 있었던 각종 발포제와 원·부자재도 소실되었다. 또한 액적 및 컨테이너에 적재되어 있었던 U-AD, U-H등

가연성 재료는 모두 타버리고 건축재로 쓰인 철재만 양상하게 남은 창고건물.

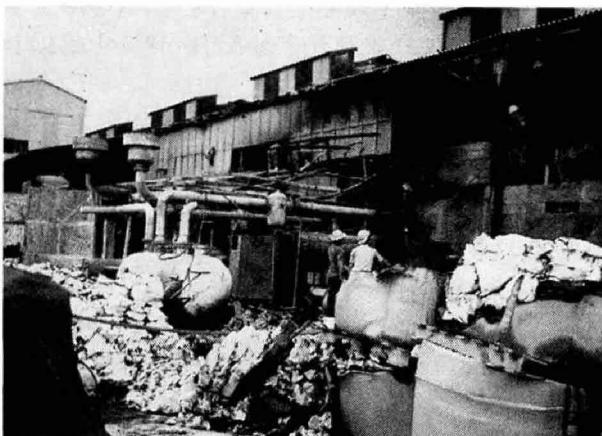
발포제와 하이드라진, 헥사민, 아질산소다 등이 소손되었으며 본공장과 EMC 공장 일부에 설치되어 있었던 일부 기계시설이 피해를 당했다.

화공약품이 타면서 내뿜은 열기로 본공장 일부가 탄 모습.
