소방시설의 방치로 대형화재 자초

〈본 협회 위험관리부 제공〉

1. 화재 개요

- 건물명 : S인쇄 주식회사
- 소재지 : 서울 구로구 구로동
- 화재일시 : 1989년 3월 14일 06시 03분(화요일)
- 발화지점 : 공장동 분쇄실 천정
- 화재피해 : 건물(1억6천만원) 기계, 동산(10억원 추정)

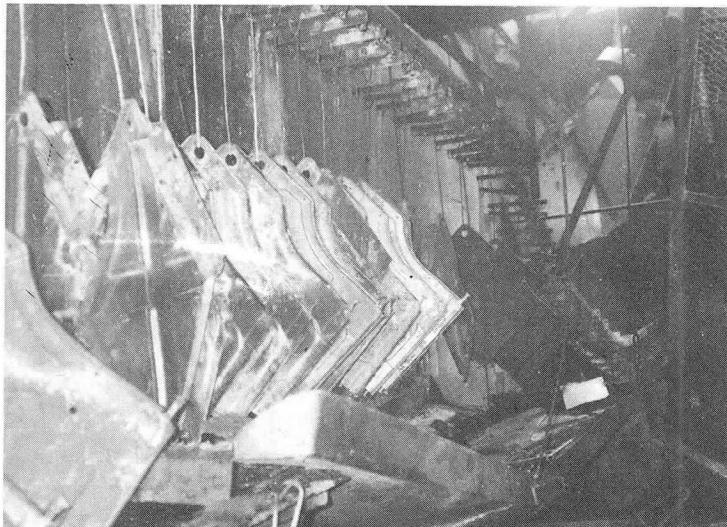
본 화재로 공장건물 $3,449.2\text{m}^2$ 중 창고부분 약 $1,300\text{m}^2$ 을 제외한 나머지 대부분이 화염에 봉괴되거나 소실되었다. 주요 부분별 손해상황은 다음과 같다.

○ 지붕 : 경량철골트러스 및 목조 지붕틀이 대부분 봉괴되었으며 아울러 슬레이트 지붕도 파손되었다.

○ 천정 : 지붕이 봉괴되면서 부분적으로 설치 되었던 밤라이트 및 평슬레이트 천정이 파괴되었다.

○ 내·외벽 : 시멘트 블록으로 된 벽체가 무너져 내려 재축조를 요하는 상태이다.

○ 기타 : 건물내부에 설치된 배선 및 시설과 자동화재탐지설비 및 소화전 설비가 소실 파괴되었다.

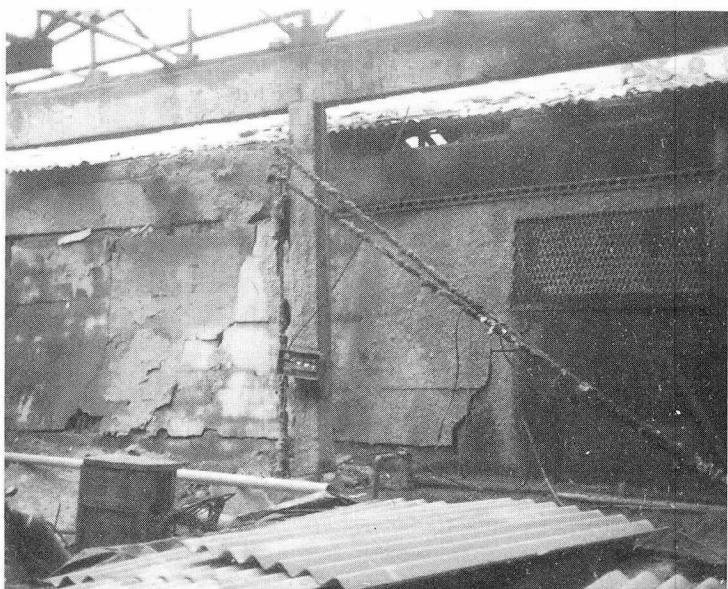
상기의 여러가지 요인으로 초기진화에 실패한 화재는 소방대가 도착, 진화작업이 시작되기 전까지 아무런 저항을 받지 않고 계속 공장 전체로 급격히 확대되었다. 본건물에는 방화구획이 설치되어 있지 않았고 공정부분과 창고 부분사이와 각 공정간에 시멘트 블록의 내벽이 설치되어 있었

으나 출입문(방화문)이 개방된 상태로 방치되었고 지붕부분의 구획상태가 불량하여 연소저지에 효과적으로 활용되지 못하였다.

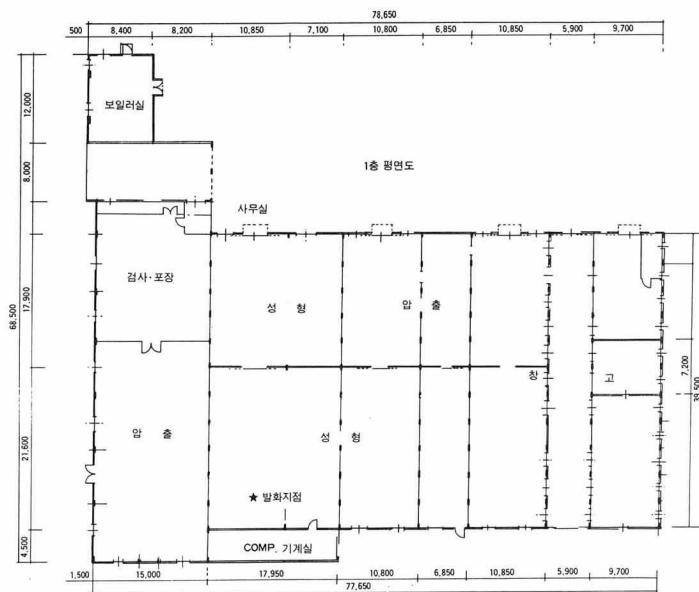
접근이 곤란하였다. 출동한 소방차는 건물의 전면과 후면에 배치되어 필사적인 진압작전을 전개하였으나 화세가 위낙 강해 진화에 많은 어려움을 겪었다. 화재는 발화후 약 2시간이 경과된 08시경 창고부분을 제외한 대부분의 건물을 소실시킨 후에야 진압되었다.

창고부분은 공장부분과의 사이에 방화구획이 비교적 양호하게 설치되어 있었고 소방대가 연소방지에 주력하여 피해를 입지 않았다.
