# 특수건물 유형별 화재조사

권희국

(본 협회 위험관리부대리)

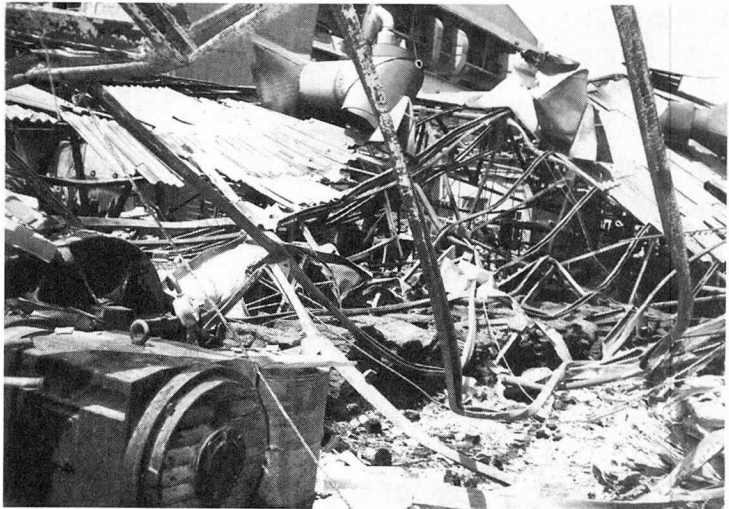
사고발생전인 16시 30분경. 알루미늄 용융도금 작업도중에 알루미늄 용융로에서 용액이 조금씩 누설되는 것을 발견하고 도금작업을 중단한 채 용융로 내의 용액 수거작업을 벌였으나 용액을 절반쯤 수거한 19시 10분경 누출용액이 증가되면서 매연이 발생하자 수거를 중단하고 긴급대피하였다. 대피 후 곧 바로 폭발음이 들리면서 용융로가 폭발하여 건물 일부를 파손시키고 고온의 용액이 주변으로 비산되면서 주변의 건물과 가연물에 인화되었다. 주변으로 확산된 화재는 신고를 받고 출동한 소방대에 의해서 바로 진화되었으며, 종업원은 폭발 직전에 긴급 대피하여 인명피해는 없었으나 주요 기계 설비와 건물 일부가 파손 또는 소실

노후된 용융로로 무리한 작업을 한 것이 사고발생의 원인이었으나

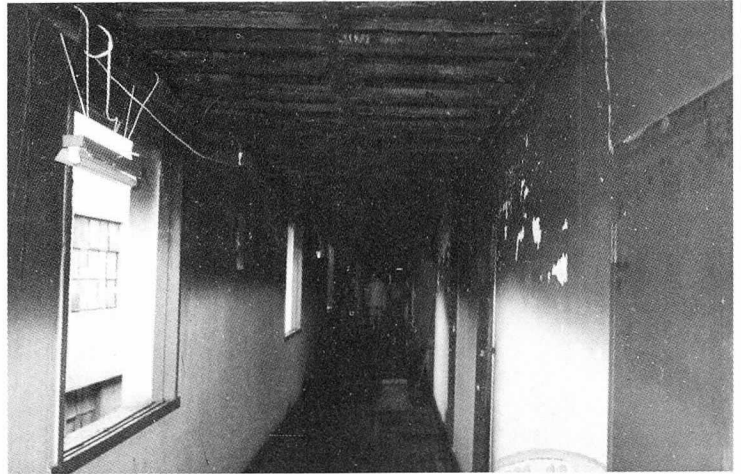
불은 화재발생 전일 발화지점인 기숙사 방에서 늦게까지 공부하던 종업원이 정전이 되자 촛불을 켜놓고 공부를 계속하다가 그대로 잠이 들어 촛불이 침구류와 옷가지 등에 인화되면서 화재가 발생하였다.

이 화재로 기숙사 2층 일부가 소실되었으나 인명피해는 없었다. 인명피해가 없었던 것은 종업원들이 화재사

건물구조가 “F”형으로 되어있어 창문을 통한 신속한 피난이 가능하였을 것으로 판단된다.
