建物壁畫의 保存

(求禮 華嚴寺 覺皇殿壁畫)

白 燦 圭

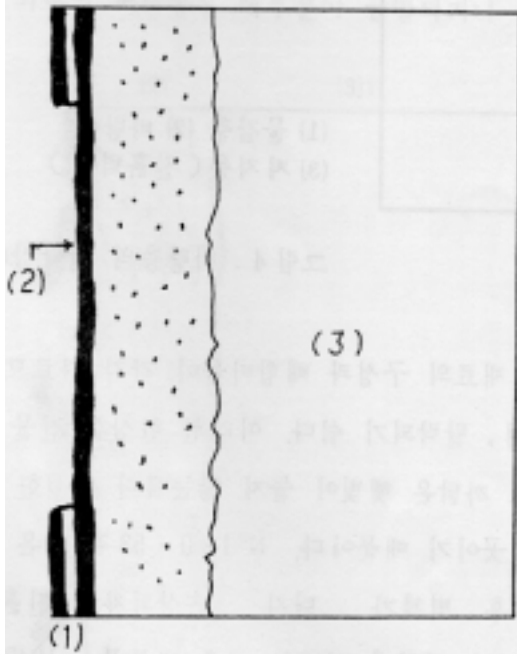
그림 5. 모사층의 탈락상태

③ 덧바른 模寫層의 탈락 : 그림이 그려진 바탕층이 심벽체로부터 분리, 탈락 되듯이 模寫圖를 그린 층이 이것보다 오래된 原壁畫로부터 떨어져 나간 것을 말한다. 이와 같은 모사벽화가 떨어져 유실됨으로서 벽화가 2겹으로 된 것과 모사층만으로 된 것이 구별되었다. 모사층의 두께는 약 3mm가 되며 관련 벽화는 1-0-7, 11, 13, 16, 19, 22, 23, 24, 25, 26등 10개소가 된다.

- (1) 모사된 벽화
- (2) 모사이전에 제작된 벽화
- (3) 지지층(진흙벽체)

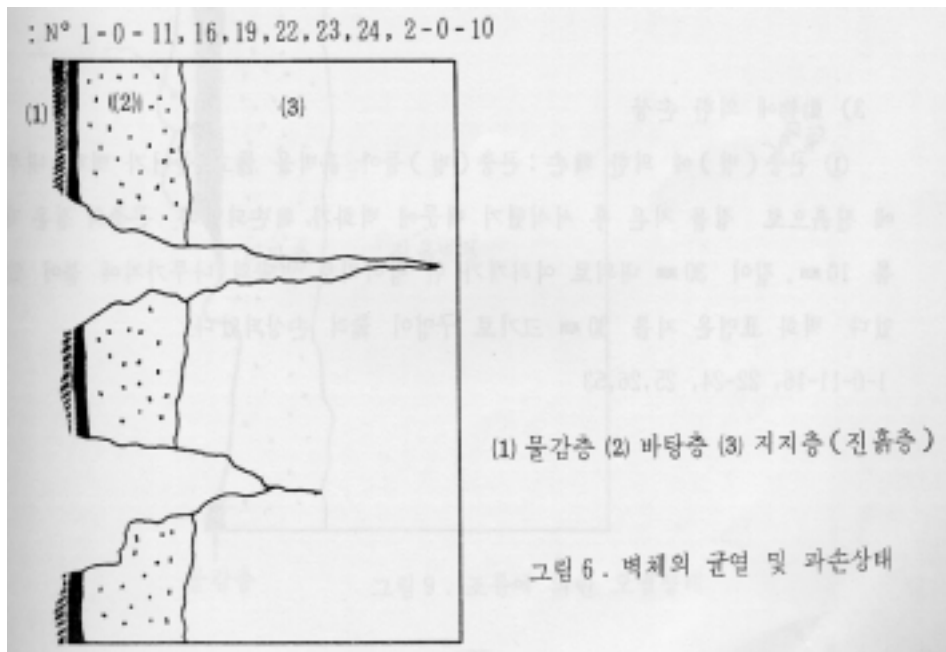
: No 1 - 0 - 11, 16, 19, 22, 23, 24, 2 - 0 - 10

① 壁體의 균열 파손 : 覺皇殿 懸板 뒤에 있는 포벽은 균열이 크게 발생되어 파손이 심한데 이곳의 벽화는 '40년에 모사된 작품이 아니라 그 보다는 매우 오래된 原壁畫로 고려되었다. 벽체가 균열되어 심벽체까지 파손된 것은 원 벽화에서만 발견되며 '40년에 벽을 다시 바르고 모사한 곳에서는 발견되지 않았다. 이러한 사실은 벽화를 모사하기(1940년) 이전에는 覺皇殿 옥개부의 포작, 연목, 가구재 등의 頽落狀態가 심하여 변위가 크게 발생했고 壁畫의 模寫作業 직전에 건물보수 공사를 먼저 시행했음을 의미해 준다. 또한 모사로 다시 제작된 대부분의 벽화에 균열이 없었다는 것은 옥개부의 보수공사 건물상태가 대체적으로 양호했음을 알 수 있다.

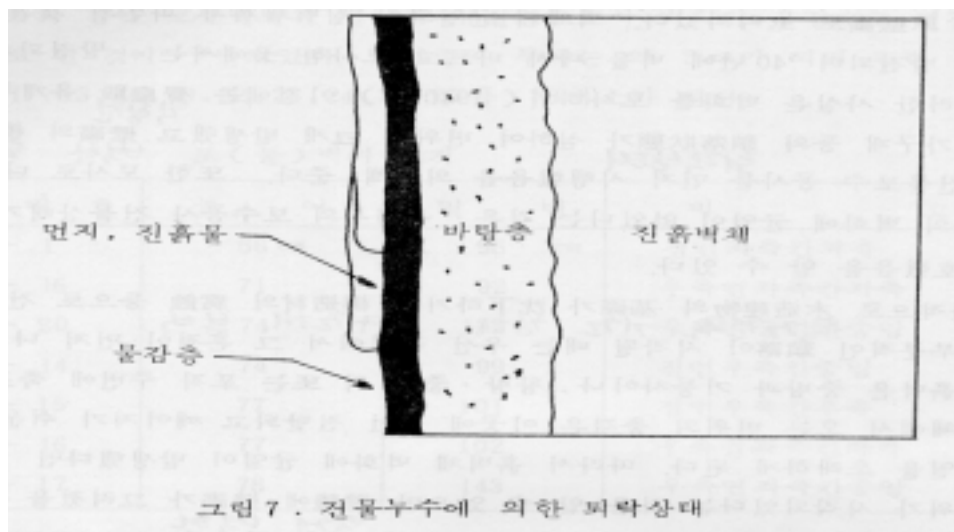
② 漏水에 의한 頽落 : 지붕의 漏水로 먼지, 흙 등이 빗물에 섞인채 벽면으로 흘러들어 벽화 표면이 오염되고 頽落되었다.(N°2-0-23)

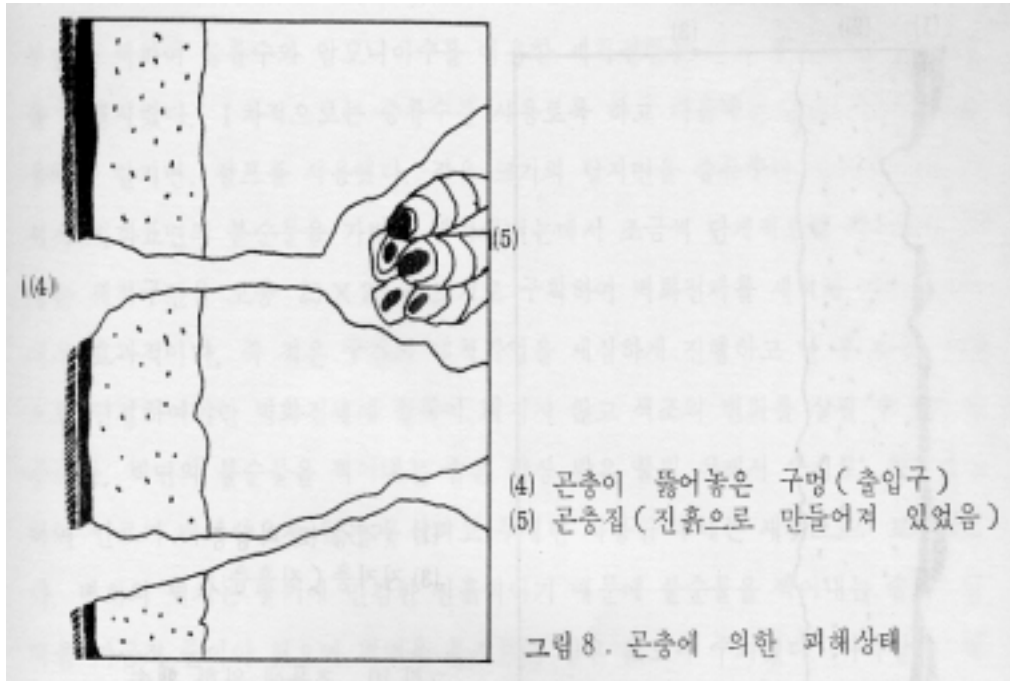
1-0-11-16, 22-24, 25, 26, 53

① 곤충(벌)에 의한 훼손 : 곤충(벌)들이 흙벽을 뚫고 들어가 벽체 내부에 진흙으로 집을 지은후 서식했기 때문에 벽화가 훼손되었다. 곤충의 집은 지름 10mm, 길이 30mm 내외로 여러개가 한 덩어리로 벽속의 나무가지에 붙어 있었다. 벽화 표면은 지름 30mm 크기로 구멍이 뚫려 손상되었다.

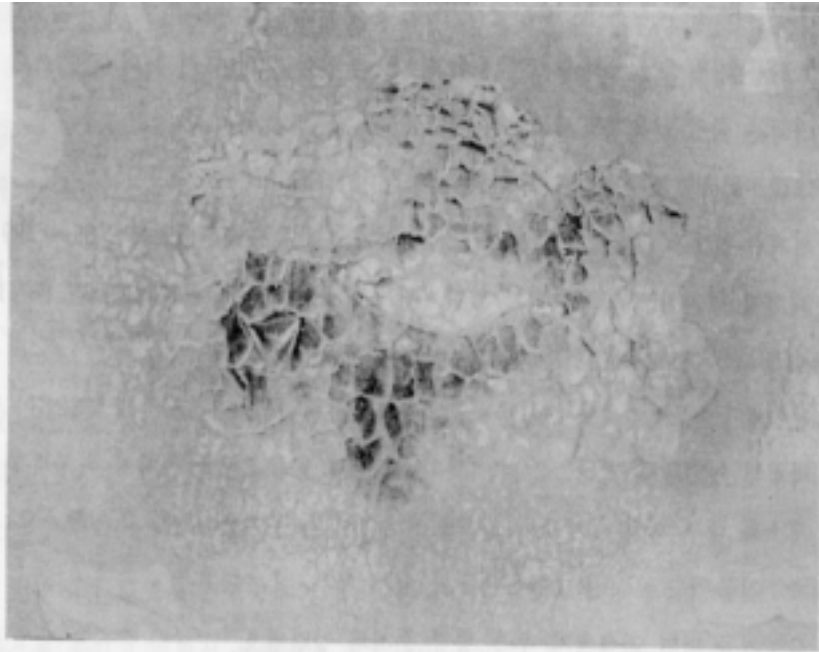
사진 1. 保存處理前 : 물감층이 균열, 박락상태에 있음. 꽃잎의 물감층이 밑의 흙바탕과 분리되어 탈락직전의 상태. (안료층과 흙바탕층을 각각 硬化시키기 위해 paraloid B.72 1.5%를 분무한 상태)

물감층의 접착상태가 좋은 것은 파라로이드 B 72용액을 분무하여 퇴락을 방지토록 하였다. 물감층이 바탕층과 접착력을 상실하여 거북이의 등처럼 균열상태로 박락된 곳은 먼저 묽은 농도의 용액을 먼저 사용토록 하여 바탕층의 처리면이 어느 정도 건조되면 점차적으로 농도가 짙은 약제를 사용하였다.

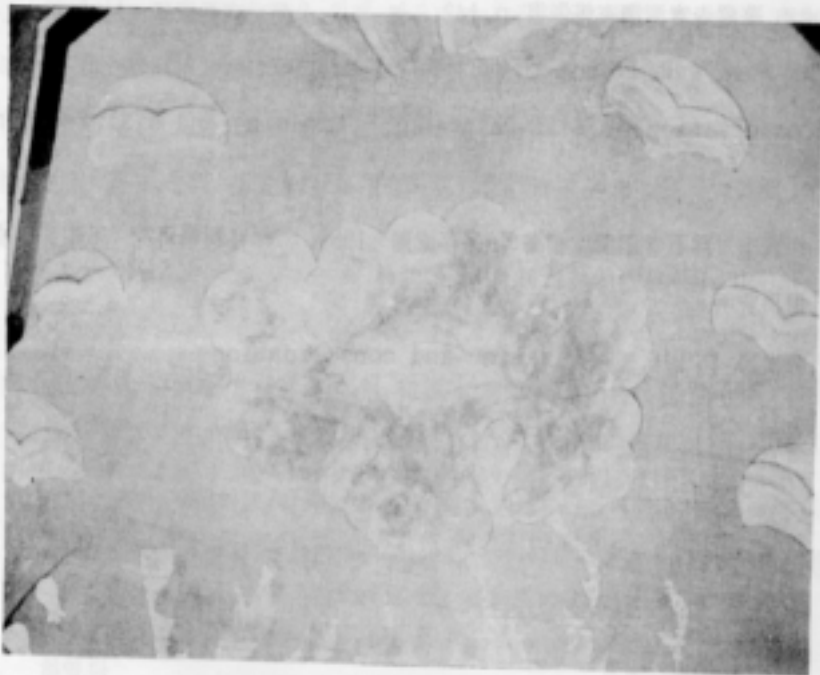
사진 2. 保存處理後 : 약 3회에 걸쳐서 경화처리한 뒤 물감층을 接着處理한 상태 (24 시간 경과후 물감층과 흙바탕이 각각 경화된 상태에서 경화, 접착제를 25% 까지 제조, 주입하며 압착함)

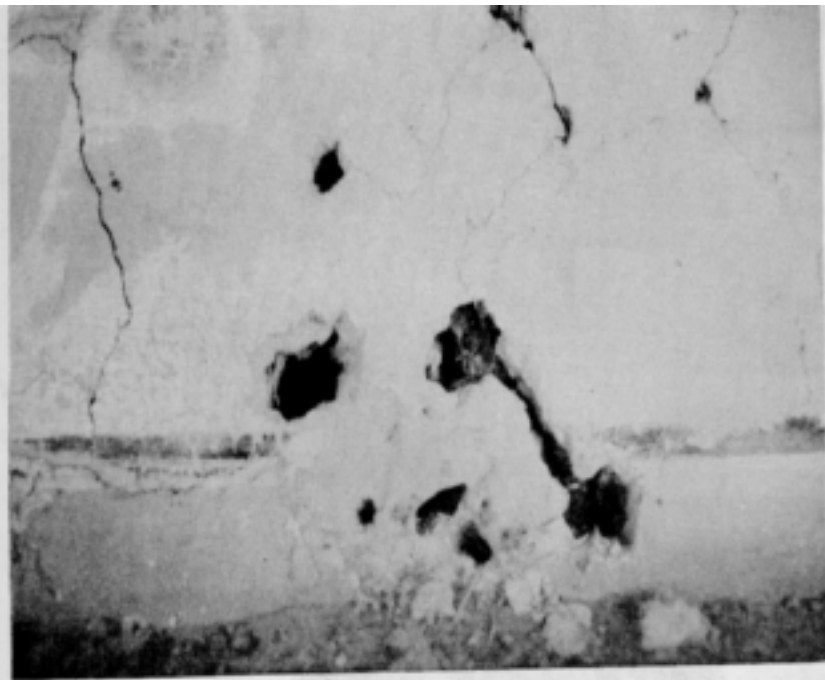
사진 3. 곤충이 벽화표면으로 부터 속으로 뚫고 들어가 벽화가 훼손된 상태

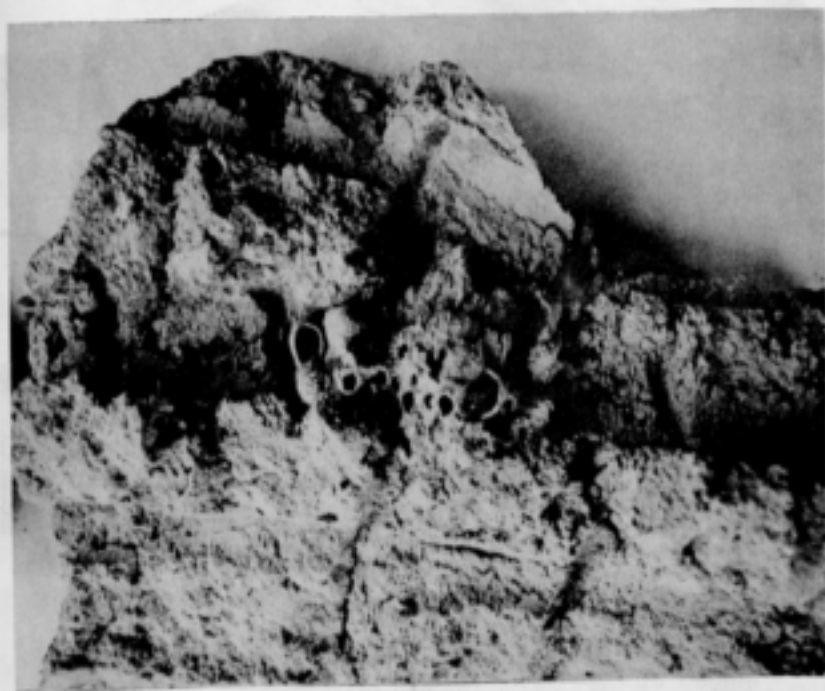
사진 4. 탈락된 벽체 조각과 유충집 : 벽화표면으로 부터 곤충이 벽체를 뚫고 들어가 집을 짓고 서식한 흔적

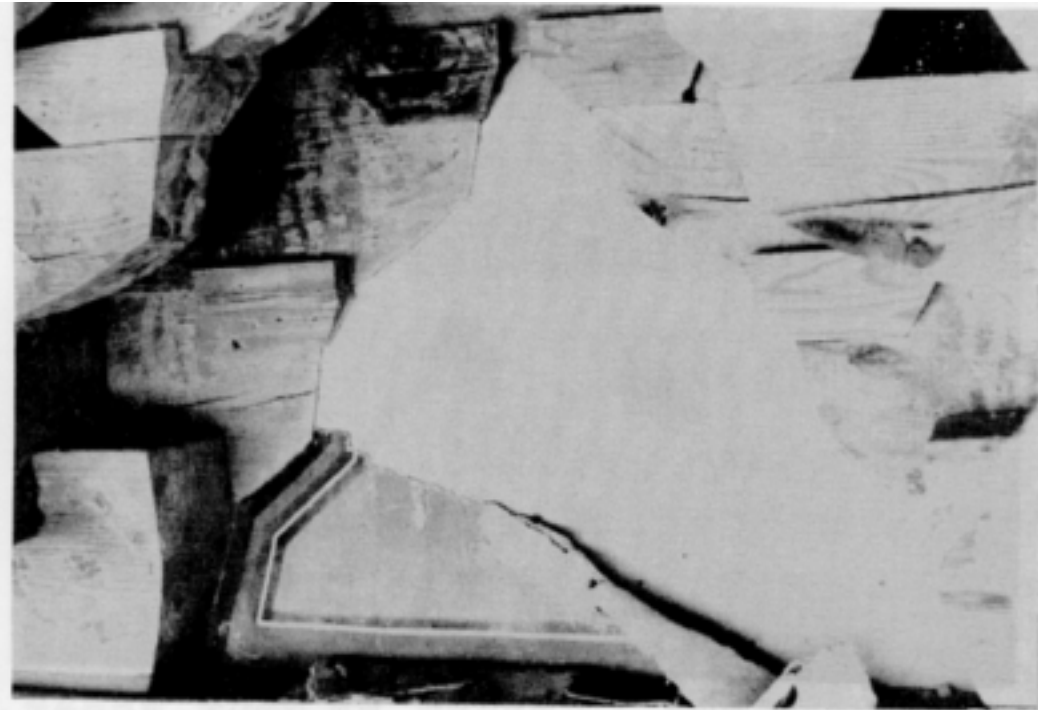
사진 5 . 模寫層의 탈락상태 (건물 후면)

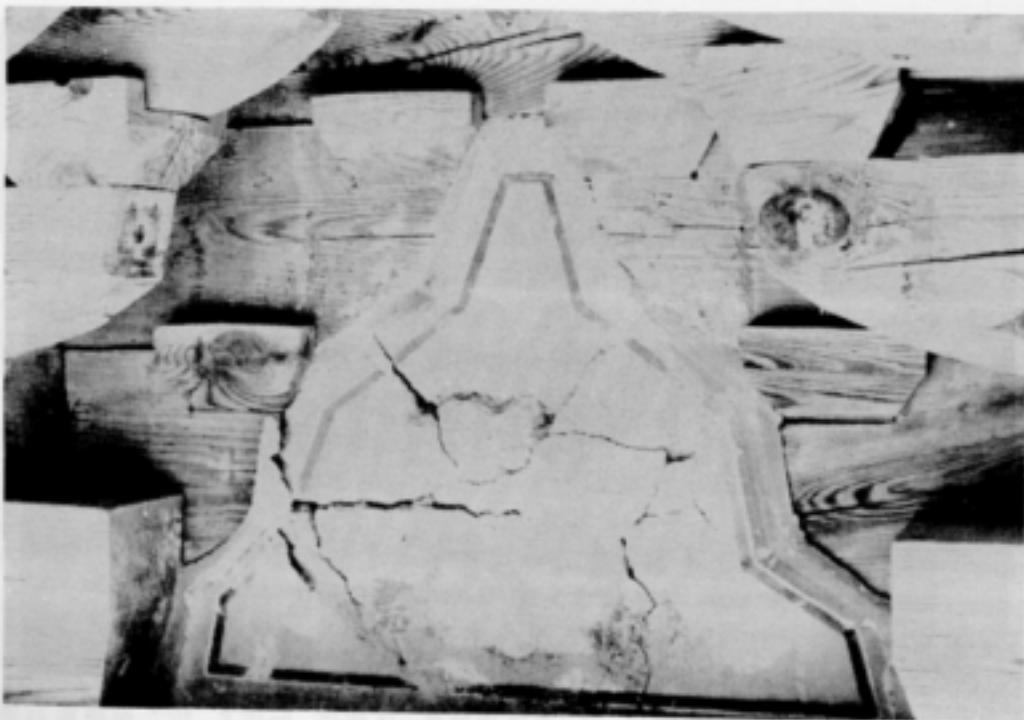
사진 6 . 벽체의 균열, 파손상태 : 건물의 퇴락과 변위에 의한 충격이 벽화에 전달되어 균열 파손되었음 .

건물의 변위로 생긴 충격이 벽체에 전달되어 균열을 보이거나 흠덩어리가 떨어져 나간 벽화가 있다. (No 1- 0 - 16) 이러한 벽화들은 먼저 현존상태를 寫眞 촬영한 후 復元할 수 있는 조각들을 수집하여 작업대 위에 놓고 부분별로 硬化處理를 하였다. 처리된 조각들은 다시 그림의 내용에 맞추어 접착시킨 다음 한쪽의 그림으로 연결, 완성하였다. 뒷면은 일정한 두께로(약 2cm) 제거 조정하였으며 평탄한 판넬로 제작하여 원래의 위치에 복원 설치하였다. 벽체의 뒷벽은 모래, 카세인용액, 아크릴 에말존을 重量比 10 : 1 : 1로 제조 사용했다. 원래의 위치에 복원시킬 때는 벽면을 3일간 지당시켜 벽화조각들을 붙여 만든 판넬이 벽체에 밀착되도록 했다.

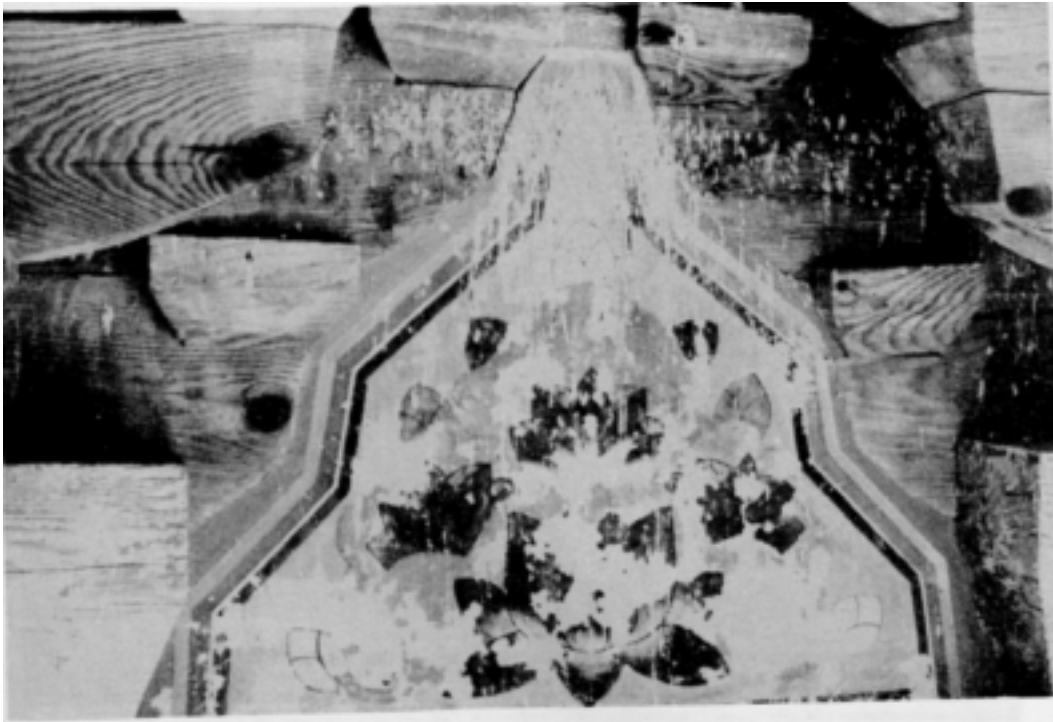
② 鳥類에 의한 손상 : 지붕의 연목개판 위에(지붕속) 비둘기가 살면서 배출된 오물이 벽화에 크게 오염되었고 또한 이들의 활동으로 벽화표면은 많은 부위가 긁혀서 손상을 입었다.(2-0-13, 38)

사진 7. 조류에 의한 피해상태 : 비둘기의 서식으로 벽화 표면이 오물로 오염되고 벽체가 허졌음.

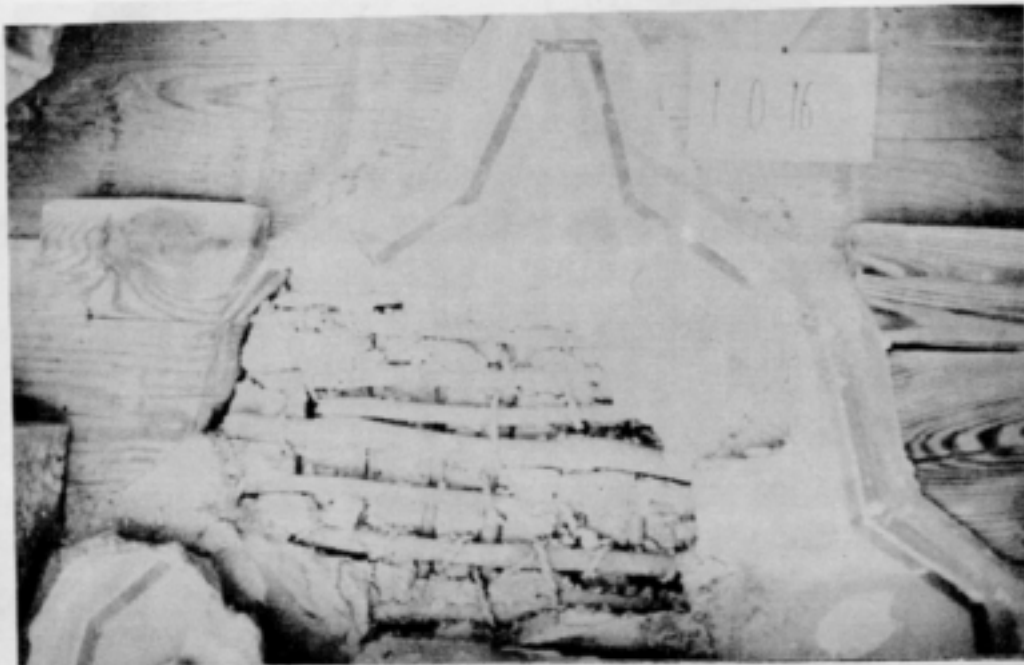
사진 8. 벽체의 파손상태
