TMI-2 原子爐의 爐心材 핫셀시험결과 검토分析

이 기 순

한국원자력연구소
(1990. 6. 18 접수)

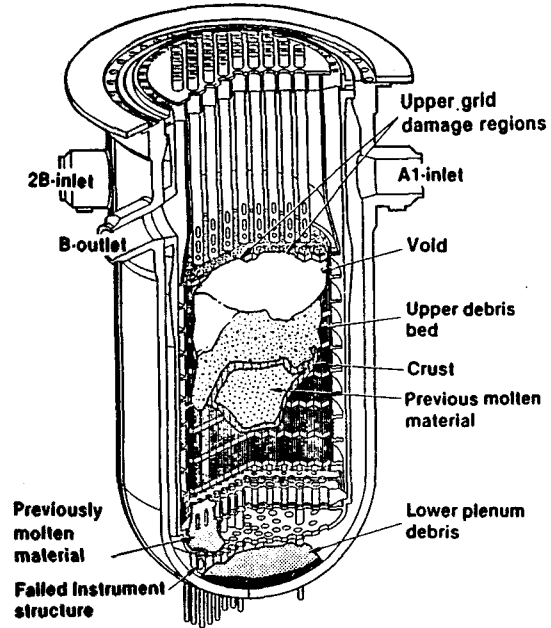
Fig. 1 TMI-2 Core End-State Configuration.

후 TMI-2 원자로의 손상된 로심상태가 그림 1에 있다.

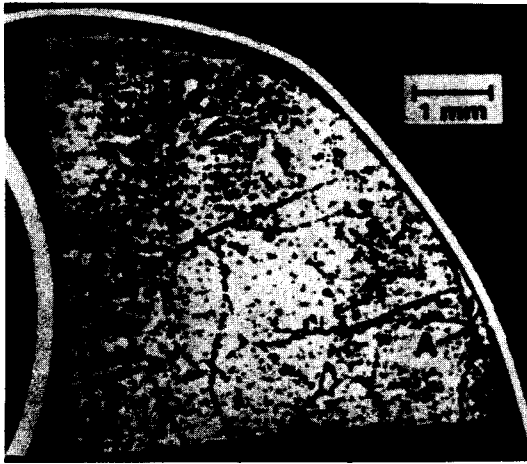
그림 2는 원자로 로심 H8위치의 데브리스층 표면에서 채취한 연료데브리스의 단면사진이다. 이 데브리스는 연료봉의 파손에 따라 생긴 순수한 연료조각으로 용융되거나 또는 용해되지 않았다.

Fig. 2 Fuel Debris Grabbed at H8 Core Position.

이 데브리스의 중심부, 중간부 및 외주부의 조직을 검사한 바에 의하면 [9] 이 연료데브리스는 정상적으로 연소된 사용후핵연료와는 달리 중심부, 중간부 및 외주부에 관계없이 결정립이 동일한 크기로 성장하였는데, 결정립 크기는 $12\mu\text{m}$ 이었다. 이는 제조가공 당시의 핵연료 평균 결정립 크기 $10\mu\text{m}$ 보다 $2\mu\text{m}$ 이 큰 것으로 중심부, 중간부 및 외주부에서의 동일한 결정립성장은 이 연료 데브리스가 원자로내에서 건전하게 연소된 핵연료와는 달리 연료의 전 부분이 거의 동일한 온도 상태에 있었다는 것을 의미한다. 핵연료의 결정립성장은 온도에 따라 성장한계가 있어 핵연료가 로내에서 받은 최고온도를 추정할 수 있는 중요한 자료인데 [22], TMI-2원자로의 경우에는 핵연료가 일시적인 고온상태에 있었으므로 결정립의 성장한계 자료로는 최고온도를 추정할수 없고, 단 시간 가열시의 온도와 결정립성장 관계로부터 추정해야 하는데 이에 의하면 이 데브리스는 사고시 2000K 이상의 온도까지 가열되었다고 보여진다.

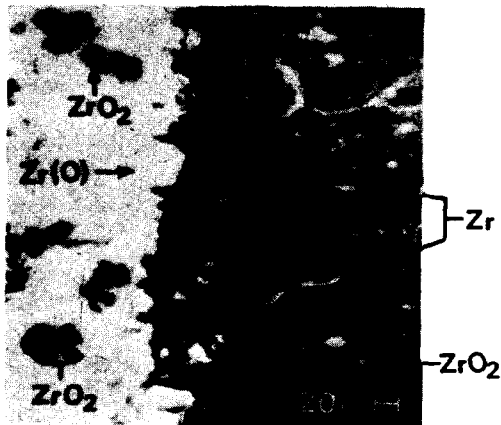
그림 11은 피복관과 그 외면에 붙어있는 ZrO_2 산화층과의 界面인 그림 10의 A부위의 SEM/BSE像으로 그림에서 보는바와 같이 ZrO_2 산화층에서는 Zr금속이 줄(stringer)상으로, 그리고 피복관의 Zr(0)기지에서는 ZrO_2 가 반점으로 존재하였다. 이러한 현상은 산화된 피복관 데브리스가 용융상태에서 냉각될때 ZrO_2 산화층에서는 Zr이, 그리고 피복관의 내부 Zr(0)기지에서는 ZrO_2 가 석출되어 일어나는 현상으로 이 데브리스가 용융상태에 있었다는 것을 의미하는데 [24], ZrO_2 산화층에서 생성된 Zr 금속석출물 사이의 간격이 넓은 것으로 보아 이 데브리스는 급냉보다는 서서히 냉각되었다는 것을 알 수 있다. 또한 계면

부위의 EDS분석 및 X-線像 분석결과에 의하면 Al을 주성분으로 한 철이금속의 석출물이(그림 11의 1부위로 조성은 wt%로 67Al-27.2Zr-3Fe-2.8Cr) 層으로 존재하였는데, 이 석출물의 Al은 Al_2O_3 - B_4C 비가연성 독성물질제어봉에서 온 것으로 보여진다(그림 11의 2부위는 Zr금속 석출물).

Fig. 11 SEM Back Scattered Electron Image of Clad-ZrO₂ Layer Interface of Location A on Fig. 10.

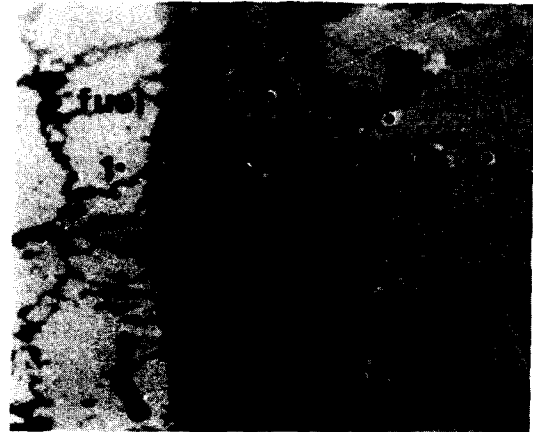
그림 12는 그림 10의 B부위인 연료와 피복관 界面의 SEM/BSE像인데, 이 계면의 조성을 SEM/BSE像의 명암도와 EDS분석 결과등으로 종합하여 판단해 보면 피복관의 Zr(O)기지에서 U-Zr합금(그림 12의 9, 11부위)과 ZrO₂(그림 12의 10부위)가 2次相 및 析出相으로 존재하였다. 그리고 연료와 피복관 사이의 용융재는 (U, Zr) O₂산화물이었는데 U-Zr합금(그림 12의 2, 4, 5, 6, 8부위)과 Zr금속(그림 12의 3부위)이 2次相으로, 그리고 인코넬과 SUS성분인 Fe, Cr을 함유한 Zr-Fe-Cr-U 합금이 석출상으로 존재하였다.

한편 피복관에 부착되어 있는 연료부위(그림 12의 1부위)의 결정립 크기를 측정하여 본 결과 결정립은 약 30 μm크기로 성장하였는데, 이러한 결정립의 성장자료는 역시 이 피복관 데브리스가 원자로 사고시 피복관의 응점을 훨씬 초과했다는 사실을 뒷받침하여 준다.

Fig. 12 SEM Back Scattered Electron Image of Clad-Fuel interface in Location B on Fig. 10.

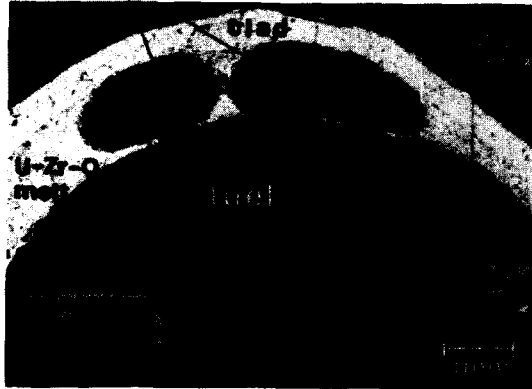
그림 13은 로심 H8위치의 데브리스층 표면에서 채취한 연료-용융재-피복관 데브리스의 단면사진이다. 이 데브리스는 냉각재상실에 따라 일어난 로심온도의 상승에 의해 피복관 내부가 용융(melting)되어 흘러내리면서 연료를 용해(dissolution)시켜 형성된 데브리스로, 피복관 외면은 ZrO₂산화층으로, 그리고 연료와 피복관 사이에는 U-Zr-O산화물 용융재가 고화되어 있었다. 그런데 연료와 피복관의 틈에서 고화된 용융재의 두께가 일정하지 않은 것으로 보아 이 데브리스가 생성된 연료봉은 파손되기 전에 상당한 비대칭적인 팽윤(swelling)이 일어났던 것으로 보인다. 또한 연료와 피복관의 상실이 거의 없는 상태로 보아 연료와 피복관사이의 U-Zr-O용융재는 이 부위에서 생성된 것이 아니고 연료봉 상부에서 피복관이 용융되어 흘러내리면서 핵연료를 용해시켜 생성된 것을 알수있다. 한편 연료와 피복관 사이에서 고화된 용융재에는 그림 13에서 보는바와 같이 커다란 구멍이 형성되었는데, 이 구멍은 이 부위의 용융재가 밑으로 떨어지면서 그 부위가 연료봉 내 수증기의 상승통로가 되어 형성된 것으로 보인다. 그 이유는 그림 14의 SEM/BSE像에서 보는

Steam-oxidized voids

Fig. 13 Fuel-(U,Zr,O)Melt-Clad Agglomerate Debris Grabbed at H8 Core Position.

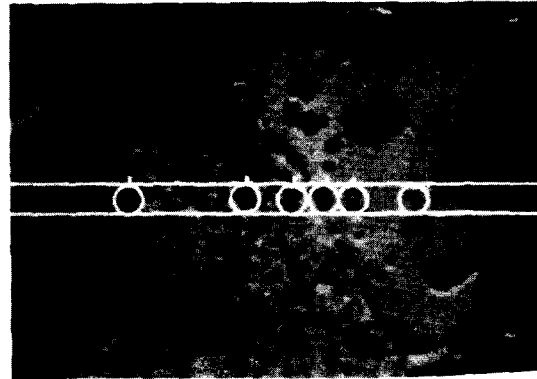
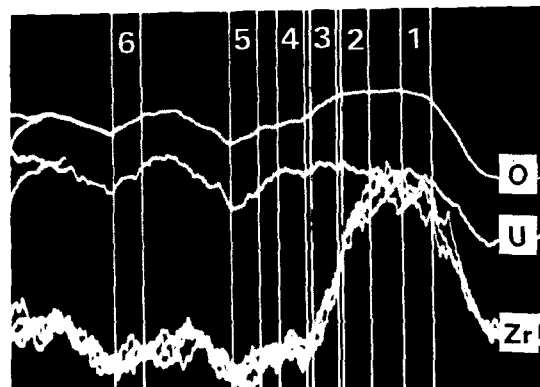
Fig. 17 Scanning Auger Microprobe Analysis of Diffusion Bonding Across the Fuel-(U,Zr, O)Melt Interface of Location C on Fig.15

그림 17은 그림 15의 B부위, 즉 연료-용융재 계면을 SAS로 분석한 결과로 계면에서의 U, Zr 및 O의 분포를 보여주는데, 특기할 것은 계면에서의 Zr농도구배이다. 이 분석결과로부터 용융재는 (U, Zr)O₂ 산화물로 구성되었음을 알수있으며, 연료-용융재 계면에서의 Zr 농도구배는 U-Zr-O산화물이 연료에 부착되면서 일어난 Zr의 연료내 확산을 의미하므로 사고당시 이 데브리스의 온도 및 온도보지시간을 추정하는데 사용할수 있다.

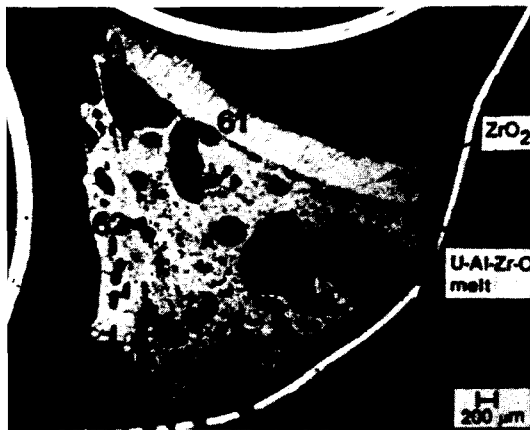
그림 18은 로심E9 위치의 데브리스층 표면으로부터 56cm 깊이에서 채취한 피복관-용융재 데브리스의 단면사진으로 2개의 피복관사이에서 U-Zr-O 산화물이 고화되어 생성된 것으로 보인다. 이 데브리스의 피복관-용융재 界面 부위를 미세조직사

Fig. 18 Clad-(U,Zr,O)Melt Agglomerate Debris Grabbed at H8 Core Position.

과 SEM/BSE像으로 조사한 결과에 의하면 피복관의 외부는 Zr₂O₃ 산화층으로, 그리고 내부는 ZrO₂로 되어있는데 특기할 것은 피복관 내부에

약 5a/o의 탄소가 함유되어 있었다 (그림 18의 61, 62부위).

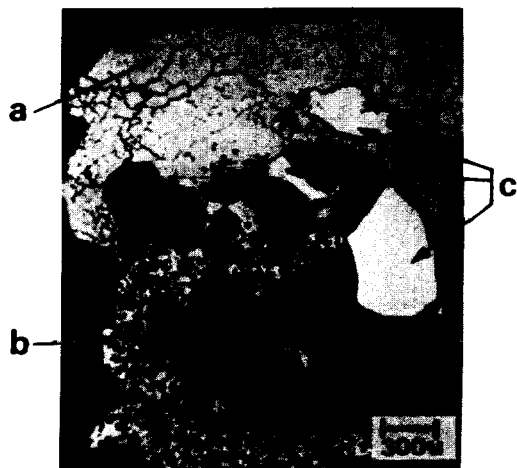
그림 20은 로심E9 위치의 데브리스층 표면으로부터 56cm 깊이에서 채취한 용융재-금속 데브리스의 단면사진으로, U-Zr-O산화물 용융재에 금속체가 부착되어 있었다. 이 데브리스의 특징은 자성을 갖는 것으로, 시험결과에 의하면 용융재에 붙어있는 금속이 常磁性을 나타냈는데, EDS분석결과 이 금속체의 성분은 Ni이 96w/o 그리고 Fe가 4w/o에 Sn이 미량 함유되어 있었다.

Fig. 20 (U,Zr,O)Melt-Metal Agglomerate Debris Grabbed at H8 Core Position; (a) Solid Mixed Oxide Grains, (b) Porous (U,Zr,O) Melt and (c) Ni Metallic Ingots.

이 데브리스에서 특별히 관심을 끄는 것은 Ni 함량이 96w/o인 고농도 Ni금속체의 생성인데, 이 금속체의 生成源으로 생각되는 Inconel 718(Ni 함량은 약 52w/o)에서 어떻게 96w/o 정도의 고농도 Ni금속체가 생성되었는지에 관해서는 아직까지도 정확한 해석은 못하고 있다[24]. 그러나 1000-2000K 범위내에서 Inconel의 주요 합금원소인 Ni, Cr, Fe, Nb, Ta 및 Mo 가운데 Ni의 산화물생성자유에너지(oxide formation free energy)가 가장 낮은 것으로 보아, 산화물생성자유에너지와 깊은 관계가 있을 것으로 추측된다.

이 데브리스의 조직을 보면 그림 20에서 보는바와 같이 결정립이 보이는 상부와 기공(void)을 많이 함유하고 있는 하부로 구분되는데, EDS로 분석하여 본 결과 결정립이 있는 상부의 조성은 산소를 제외하고 U가 32w/o, Zr이 68w/o인데 반하여, 기공이 많은 하부는 U가 50~60w/o 그리고

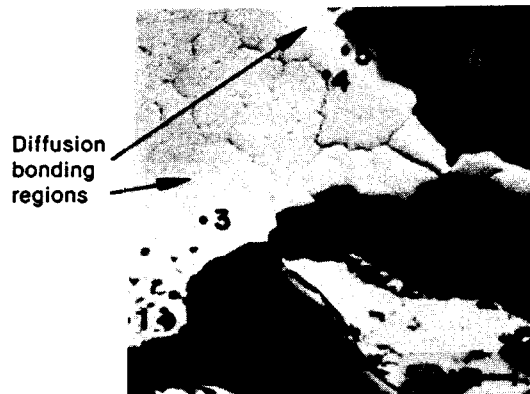
한편 용융재와 금속체의 결합계면에는 그림 21에서 보는바와 같이 확산층이 존재하는데, 이러한 사실로부터 추측하여 볼때 용융재내 Ni금속체(그림 21의 2, 3)는, 높은 온도상태에 있던 용융된 Ni이 이보다 낮은 온도상태에 있던 응고된 용융재내의 커다란 기공(void)에 스며들어가 생성된 것으로 보인다. 그리고 연료와 Ni금속체 사이의 확산층 성분은 산소를 제외하면 U, Zr 주성분에 Fe 및 Ni이 소량 존재하였다(그림 21의 1, 3, 4, 5부위).

Fig. 21 SEM Backscattered Electron Image of Location A on Fig. 20.
