# 개포 시민의 숲의 배식에 관한 연구(I)

-수목배식 사후평가-

## Studies on the Planting of Gaepo Citizen's Woods ( I )

-The Evaluation of Tree Planting-

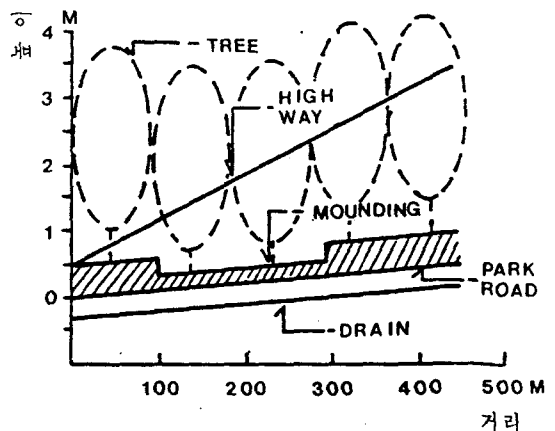
〈그림 2〉 개포시민의 숲에 조성된 공원과 고속도로의 높이 차이

방음식재의 경우 이 지역이 고속도로와 인접해 있는 지역이므로 계획초기부터 고속도로에서 발생하는 자동차 소음을 줄이기 위한 고려를 하였다. 소음완화를 위해서 현재 0.5m의 조산을 하고 수고 3m이상의 잣나무, 목련, 자작나무, 중국단풍, 네군도단풍을 이용하여 고속도로변에 최고 20m, 최소 5m의 수림대를 조성하였다. 그러나 그림 2에 나타난 바와 같이 고속도로가 보행로보다 평균 1.5m위에 위치해 있어 조산과 수림대 조성에의한 소음완화 효과를 얻기가 어렵게 되어있다.

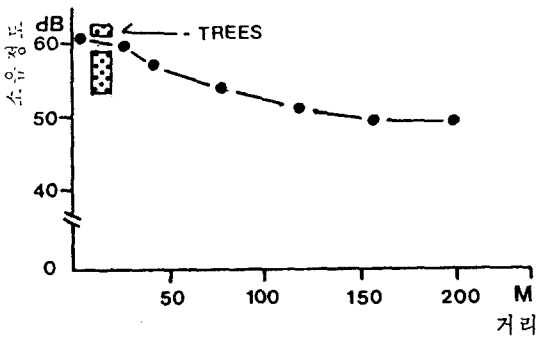
〈그림 3〉 개포 시민의 숲에서의 거리별 소음 감소 정도

수목에 의한 방음의 정도는 김용식 등(1989)의 연구에 의하면 지하도가 낮은 침엽교목과 활엽교목을 혼식하고 하부에도 소음을 차폐할 수 있는 잎이 넓고 조밀한 관목류를 식재할 때 효과를 얻을 수 있다고 하였고, 윤국병(1987)은 음원인 도로가 인접해 있을 경우 사람들이 불편을 느끼지 않고 대화를 할 수 있는 음압인 50dB이하로 음압 레벨을 유지하려고 할때 도로로부터 대상지가 100m 이상 떨어져 있어야하고 또한 음원 가까이에 60m 폭의 수림대가 필요하다고 하였다. 이런 기준에서 볼 때 이 곳은 고속도로가 바로 인접해 있고 수림대의 폭도 20m로서 계획과정에서 수목에 의한 방음의 기능을 충분히 고려하지 않은 것으로 보여진다. 이지역의 소음 정도를 소음 측정기를 이용하여 89년 11월 19일 오후 2시부터 3시사이에 실시하였는데 날씨는 쾌청하였으며, 측정된 결과를 도시한 것이 그림 3이다. 그림을 보면 수림대에 의한 방음의 정도는 거의 무시할 정도이고, 소음 감소효과는 거리에 의해서만 나타나는 것을 알 수 있다. 소음의 측정치는 최고 58.71dB, 최저 49.81dB, 평균 54.25dB로서 휴양시설 지역의 주간 소음 기준 45dB, 주거 지역 50dB의 기준치(Kevin & Gary, 1984)를 초과하였다.

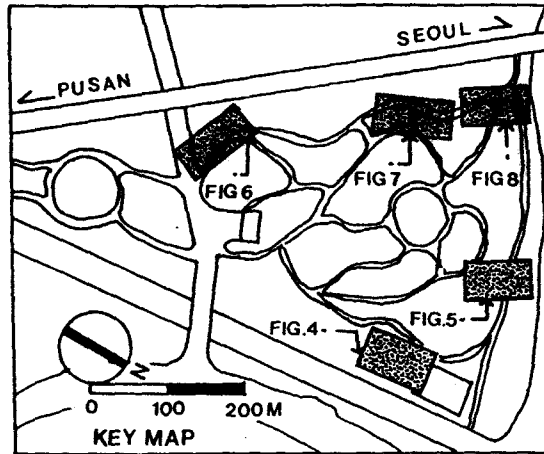
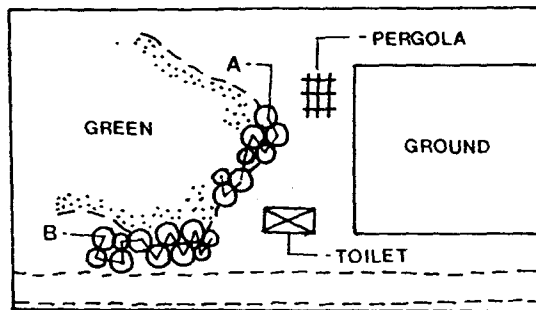
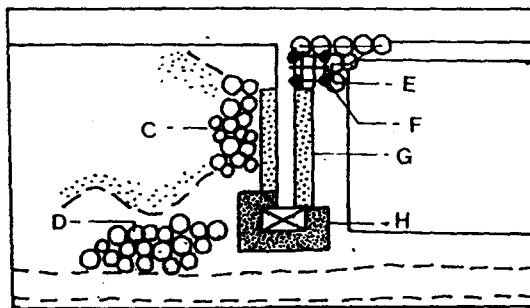
〈그림 4〉 개포시민 숲 일부의 원 설계도면과 현재 상황의 비교(1)

원 설계도면에서 계획한 배식과 현재의 식재상황은 상당한 차이가 있었으며, 실제로 이런 예를 대표적인 곳을 추출하여 그림 4, 5, 6, 7, 8과 같이 도면을 중심으로 살펴 보았다. 그림 4의 경우 원설계도면에서는 버즘나무 8주를 식재하는 것으로 되어있지만 현재는 서양물푸레나무 54주가 어린묘목을 고밀도로 식재하는 묘표장과 같은 모습으로 열식 되어 있다. 그림 5에서는 원설계의 경우 화장실과 운동장 주변에는 수목식재가 되어있지 않다. 화장실 주변은 차폐식재를 하고 운동장 주변에는 녹음수를 식재하는 것이 일반적이데 설계과정에서 이와 같은 고려를 하지않았다. 현재의 경우에도 운동장주변에는 녹음 식재가 되어 있지 않고 화장실 주변에만 서양측백나무 142주가 건물 바로 곁에 촘촘하게 식재되어 앞으로 수목이 성장함에 따라

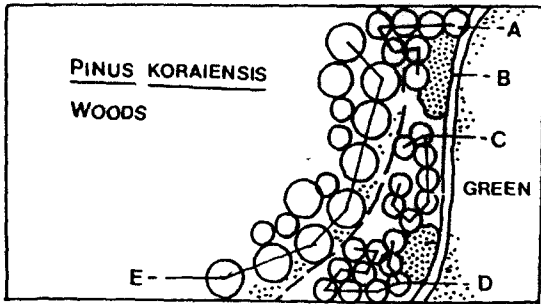
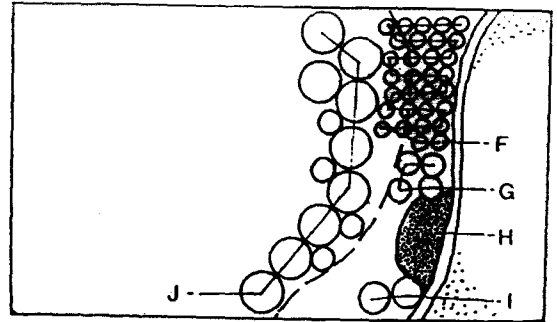
〈그림 5〉 개포시민 숲 일부의 원 설계도면과 현재 상황의 비교(2)

생육에 지장을 받을 것으로 예상되고, 건물도 수목에의해 피해를 받을 것으로 생각된다(Stansfield, 1981). 그림 6은 원 설계의 경우 잣나무와 양버즘나무가 군식된 단조로운 모습이지만 현재는 5종의 교목이 식재되어 있고 방음식재에 대한 고려를 하고 있다. 그림 7은 원설계의 경우 단풍나무, 칠엽수, 은행나무등 교목 3종을 군식한 모습이지만 현재는 6종의 교목이 군식되었으며, 또한 2종의 단풍나무와 산철쭉을 대단위로 군식하였으나 현재는 단풍나무는 전혀 보이지 않고 산철쭉도 박태기로 대체되어있다.

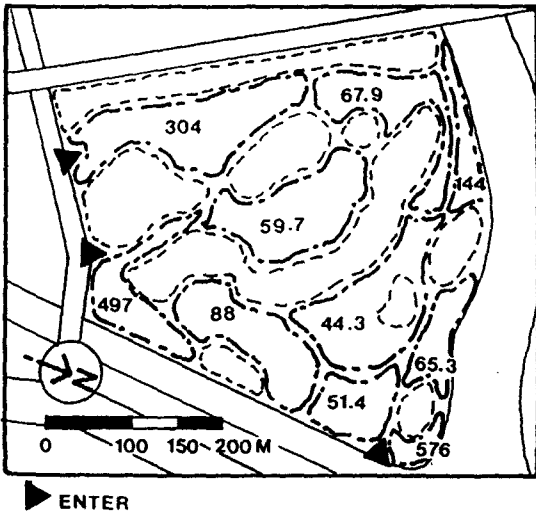
<그림 10> 조사 대상지의 이용지역별 이용밀도

직접 표기방법에 따르면 이용객중의 30%가 단체 이용의 형태를 보여주었으며, 이용지역은 매우 편중되게 나타났다. 그림 10은 이용지역과 이용밀도를 표시한 것이다. 그림을 살펴보면 이용지역은 소음과 매우 밀접한 관계를 가지고 있음을 알 수 있다. 고속도로변의 소음이 심한 지역은 시설이 비좁함에도 불구하고 낮은 이용율을 보여주고 있다. 따라서 소음에 대한 적절한 시설 즉 방음벽등이 설치되지 않을 경우 이용지역의 편중은 해소되지 않고 심화될 것으로 보인다. 이용지역의 편중은 주변 식생에도 영향을 주게 될 것이므로 (엄봉훈, 1989) 방음식재에 대한 적극적인 대책이 요구된다.
