林道斜面의 崩壞에 關한 研究

A Study on Landslide in the Slope of the Forest Road

Summary

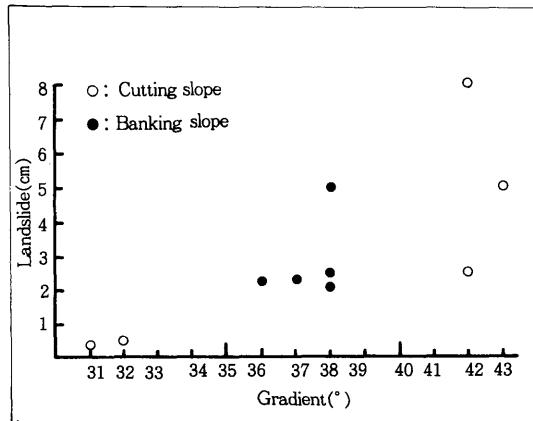
Fig. 3. Landslide caused by the gradient.

각 斜面에 있어서 傾斜度에 따른 斜面變動量의 측정 결과를 Fig. 3에 나타냈다. 측정 결과 대부분의 崩壞가 盛土斜面인 경우는 $36^\circ \sim 38^\circ$ 에서 집중적으로 발생하였다. 따라서 본 구간에서의 盛土斜面의 崩壞限界를 36° 라 할 수 있으며, 盛土斜面의 分布度가 가장 많은 38° 의 경우에는 전 测定木에 斜面變動이 발생한 점으로 보아 林道의 盛土斜面의 물매는 36° 를 넘지 않는 것이 바람직하다고 생각된다. 또한 切土斜面에 있어서는 $42^\circ \sim 43^\circ$ 에서 발생빈도 및 규모가 주로 분포하였고 $31, 32^\circ$ 의 경우는 극히 낮았으므로 崩壞限界를 42° 로 보아도 될 것이다. 특히 切土斜面의 경우는 斜面의 土壤硬度가 높아 자연상태下에서

이상의 측정결과를 분석하면, 본 지역에서의 盛土斜面은 36° 이내, 切土斜面은 41° 이내로 設計・開設하는 것이 적절하다고 생각된다. 이는 中尾^{12, 13, 14, 15}의 연구결과인 切土斜面의 安全傾斜度와도 일치한다.

2. 斜面물매에 따른 崩壊는 盛土斜面에서는 $36^{\circ} \sim 38^{\circ}$, 切土斜面은 $42^{\circ} \sim 43^{\circ}$ 에서 주로 발생하였다. 따라서 盛土斜面은 36° 이하로, 切土斜面은 42° 이하로 斜面을 조성하는 것이 바람직하다.

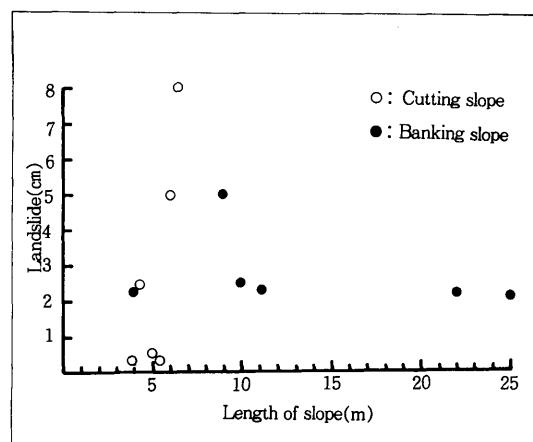
Fig. 4. Landslide caused by the length of slope.

壞상황을 圖示하였으며, 이를 기초로 분석한 결과 盛土斜面은 崩壊가 斜面길이에 관계없이 거의 일정한 深(2.5cm 전후)을 나타내었다. 그러나 切土斜面에서는 분포도가 적지만 斜面길이의 증가에 따라서 큰 증가를 보여 盛土斜面과는 대조적인 결과를 나타냈다. 즉 盛土斜面의 경우 裸地의 상태에서는 斜面길이에 상관없이 浸蝕이 발생하고 있었다. 이는 斜面길이가 斜面崩壊에 영향을 미치지 않는다는 보다는 被覆이 되지 않으면 斜面길이에 상관없이 침식이 발생할 수 있음을 의미한다. 환언하면 盛土斜面의 피해를 줄이기 위해서는 斜面에 적당한 被覆을 하는 것이 선결과제이다. 이에 비해 切土斜面은 일반적으로 斜面물매의 조절에 따라 斜面길이를 비교적 조절하기 용이하므로 본 조사지에서도 6m이하로 조성되어 있었다. 따라서 切土斜面의 길이는 盛土斜面길이에 비해 상대적으로 浸蝕에 대한 유의성을 검정하기 어려웠으나 측정결과 본 조사지의 切土斜面이 4~6m에서 崩壊가 발생하였으므로, 4m 이하로 切土斜面을施工하는 것이 적절하다고 생각된다. 이는 中尾¹² 논문의 결과와도 일치한다.

3. 斜面길이에 따른 崩壊는 盛土斜面은 被覆되지 않은 곳에서는 어떤 경우에도 崩壊가 발생하였으므로 斜面被覆이 선결과제이며, 切土斜面에서는 사면길이를 4m 이하로 施工하는 것이 바람직하다.
