중합반응기 부속장치 폭발

- 건물명 : 폴리에스텔 공장
- 발화일시 : 1989년 8월 25일
 01시 05분
- 발화위치 : 본공장동 중합공장
 2층 중합반응기(PC-4호)
- 화재원인 : 중합반응기 부속장치
 의 파손으로 누설된
 위험물에 인화

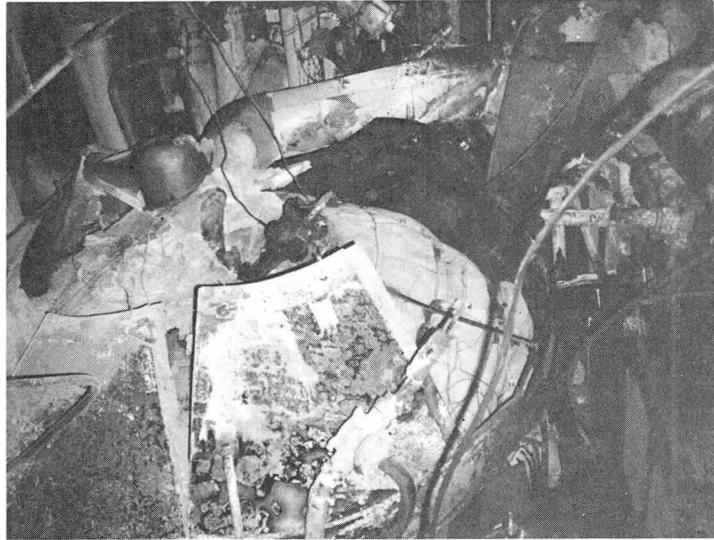
〈사진 1〉 반응기 부속장치의 폭발로 파괴된 반응기 하단

화재는 본공장동 중합공장의 중합 반응기 세척작업중 운전자의 조작 실수로 인하여 중합반응기(PC-4호)와 부속장치인 냉각기가 과압에 폭발되면서 누설된 세척제 TEG(Tri-ethylene glycol)에 인화되어 일어났다.

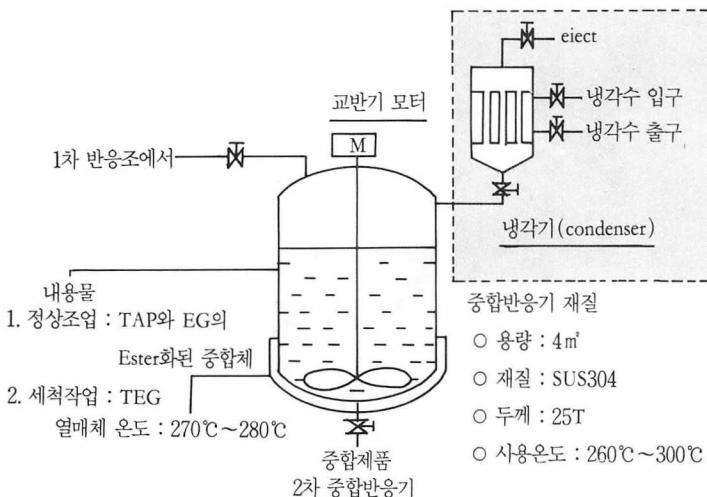
〈그림 2〉 사고발생 장치의 공정도

세척작업의 과정은 중합반응기의 내부온도와 압력을 유지하고 작업의 효율을 높이기 위하여 중합반응기에 부착된 냉각기의 냉각수 수온을 적절히 조절 운용하여 TEG를 순환시키면서 일정시간을 유지한 후 중합반응기의 출구로 세척된 물질을 배출하면 세척작업은 일단 완료된다(〈그림 2〉 참조).

사고 후 관계자가 현장을 확인한 결과 냉각기의 냉각수 입출구가 모두 폐쇄되어 있었다고 한다. 정상적인 작업으로는 중합반응기의 내부온도를 280°C까지 상승시키면서 열손실을 줄이기 위하여 냉각수의 유입을 차단하고 냉각수 온도상승에 따른 냉각기 내부압력 팽창을 방지하기 위하여 냉각수 출구는 개방하여야 함에도 이날 근무자의 착오로 냉각수 회로를 폐쇄하여 shell이 균열, 파손된 것으로 추측된다. (포화증기의 압력 60 kg / cm²에서 포화온도는 274.3°C임) 원인을 정리하여 보면

가 유출되는 것이 정상이나 이 사고 기기는 그 위치가 바뀌어 설치되어 있었기 때문에 종업원의 착각으로 각기 냉각수 입구를 폐쇄한다는 것이 입출구를 모두 폐쇄하였고 이로 인하여 온도상승에 따라 형성된 고압에 의해 냉각기 파손에 이르게 된 것으로 생각된다.

사고의 직접 원인이 된 사고 냉각기의 냉각수 입출구 밸브 위치가 사용하여 근무자가 무심코 정상상태와 같은 것으로 혼동하여 조작한 것이 폭발에 이르게 된 것으로 생각된다. 물론 설비의 특수성에서 였는지 모르지만 안전과 관계되는 이러한 유형의 시설은 가능하면 같은 기준에서 설계 제작되어 운전자가 착오없이 손쉽게 운용할 수 있도록 할 필요가 있다. 특히 이렇게 특별한 구조의 상태로 운전되는 시설은 운전 개시전 관련 운전자의 교육과 운전중 운전책 임자의 수시확인이 있어야겠다.

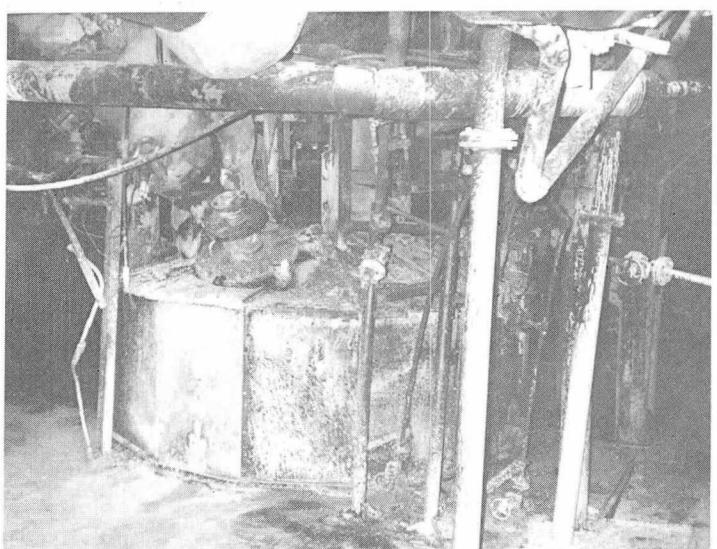
전날부터 계속된 세척작업으로 중합반응기 상부의 냉각기 shell이

TEG에 인화, 연소 확대된 것으로 판단된다.

〈사진2〉 반응기 상단 모습

둘째, 냉각기의 폭발상태로 보아 냉각기 내부에서 고온상태로 있던 위험물 TEG증기가 냉각기의 파열과 동시에 공장내부로 누설 확산되었고 파열된 냉각기 파편이 시설 주변의 전선을 절단하면서 순간적으로 발생한 전기 합선에 의한 불꽃이 누설된 TEG 증기에 인화하여 연소 확대된 것으로 추정된다.

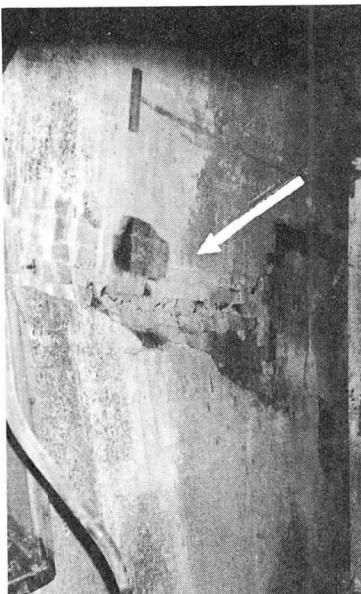
〈사진3〉 폭발시 폭풍압에 의해 벽면이 밀려 나갔다.
