Duct는 불길의 고속도로

- 화재 일시 : 1990. 5. 9. 19 : 47
- 발생장소 : 부산D화성(신발제조)
- 사고원인 : 열풍기 과열
- 재산피해 : 1억 4천만원

증거Zero, 정전기화재

안전장치의 신뢰도

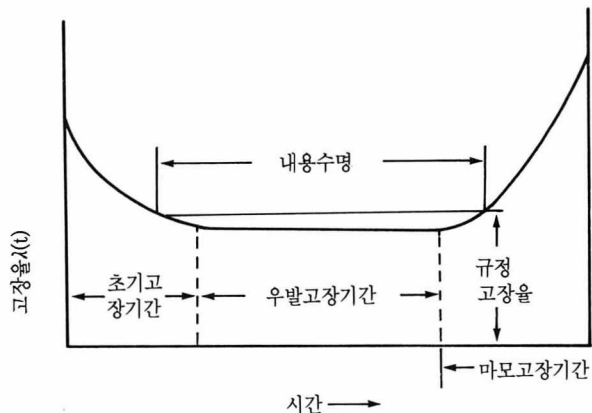
공정의 자동화에 따른 제어장치는 높은 신뢰도를 바탕으로 하여야 한다. 일반적으로 고장 발생률은 <그림>과 같이 나타난다.

그림에서 초기고장의 경우는 시운전 등으로 상당 부분을 예방할 수 있고, 마모고장은 장치의 일부가 수명이 다해서 생기는 고장이므로 부품교환 등 보수를 통하여 방지할 수 있다.

우발고장은 불규칙하게 일어나는 것으로서 시운전이나 점검만으로 방지할 수 있는 성질의 것이 아니다.

<그림> 고장의 발생 상황
