전기사고 사례와

이에 대한 대책

제 2 절 부하설비의 사고

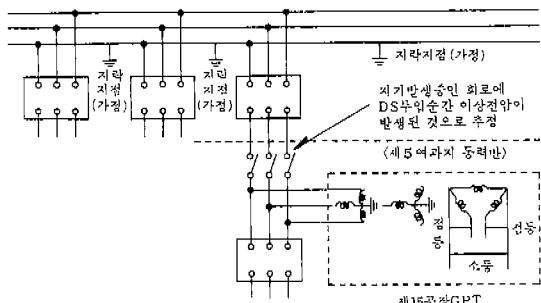
〈그림 1〉

(1) 사고발생 경위로 볼 때 3.3kV 측에 지기가 발생된 것으로 보며 지기발생 중(5공장 3.3kV 모선에 GPT가 없으므로 순간 또는 계속적인 지기발생 여부는 미확인) 제5공장에서 수전 DS를 투입함으로써 제5공장에 설치되어 있는 3.3kV GPT가 가압됨과 동시에 이상전압(Surge)이

이 발생된 것으로 추정함(그림1 참조).

(2) 현재 운전중인 #9호기 모터(3.3kV 정격 전류 112.3A)의 부하전류가 110A(7.25 12시 경 배전반 전류계)로서 부하가 Full Loading 상태에서 16년간 장기운전하여 노후화된 장비에 이상전압의 가압 등으로 모터에 충격을 주어 절연파괴된 것으로 추정함.

(1) 3.3kV 측 지기발생 부분의 원인제거가 요망됨. 악천후 등으로 간헐적으로 발생될 수 있음.

(2) 보조변전소 3.3kV 측에 영상전압 겹출장치를 설치하여 지기발생을 신속히 겹출, 차단함으로써 건전회로의 사고파급을 미연에 방지도록 함.

(3) 제5공장에 GPT를 설치하면 제5여과지의 GPT를 제거할 것. 즉 동일선로에 2개 이상의 GPT를 설치하지 않는 것이 바람직함.

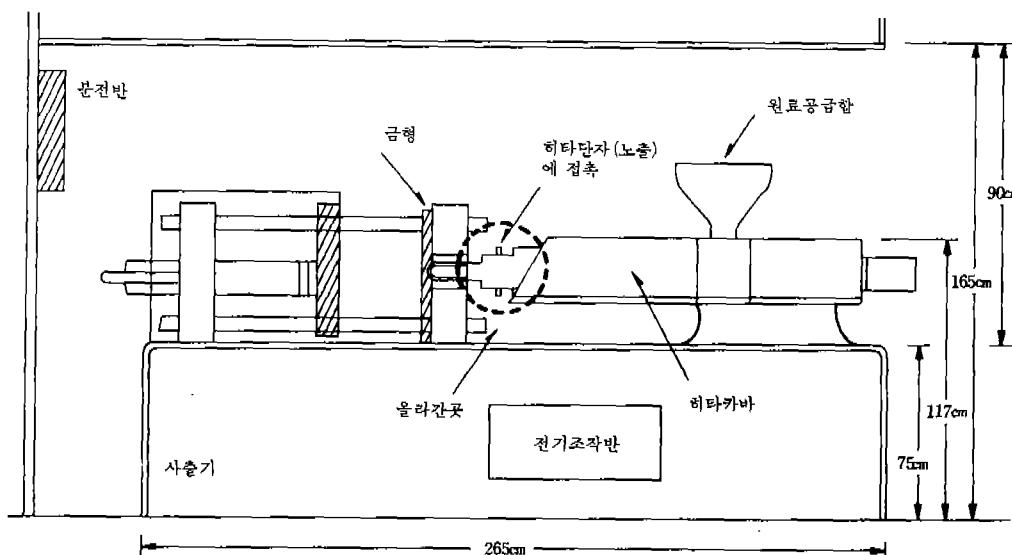
〈그림 3〉 감전사고 위치도

금형을 갈아 끼울 때는 정전시키고 했어야 함에도 불구하고 전기 (200V) 공급상태에서 사출기 실린더 (히터 접속부)에 종아리가 접촉될 수 있는 상태에서 작업을 하여 히터 단자 (200V)에 종아리가 접촉되어 화상, 감전된 것으로 추정하며, 협소한 장소에서 원료공급함에 앉아 허벅지 뒷면에 상처가 난 것으로 볼.

주. 1. 사출기상부(올라간곳)로부터 히터단자거리 19cm
2. " " " 원료공급함거리 70cm

(1) 사출기의 금형을 갈아 끼울 때 또는 기계점검 등으로 사출기 상부에 올라갈 때에는 전기를 끄고 올라가야 됨.

(2) 종업원의 안전관리교육을 실시해야 됨.

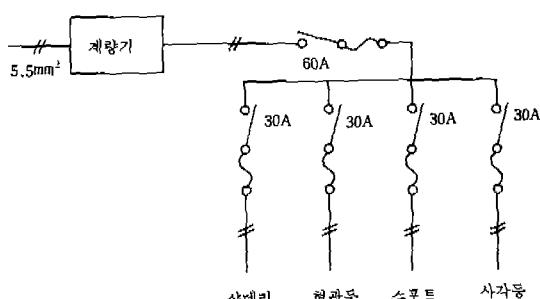
〈그림 4〉 분전반 회로

○특경자의 진술에 따르면 ○○파션과 복도사이 천정에서 불꽃을 보았다고 하나 ○○파션 전기분전반 주 스위치가 열려 있었으므로 전기회

로는 죽어 있었으며 퓨즈 용단이 없는 것으로 보아 전기로 인한 화재는 아닌 것으로 추정함.

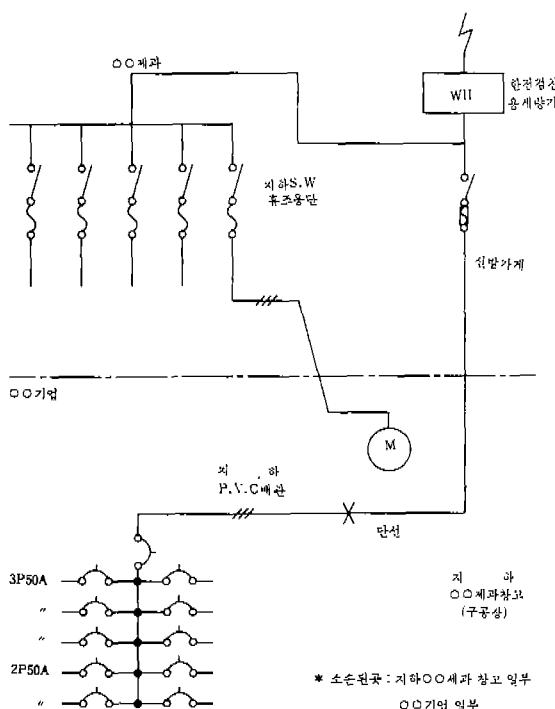
그림 5) ○○빌딩 전기배선 회로도

(1) 목격자의 말과, 화재장소의 흔적을 볼 때 화재는 ○○제과 지하(구공장) 출입문 내부 부

근과 ○○기업 벽측(라이어 적재된 곳)에 있는 문틀 부근으로 추정되나 원인은 알 수 없음.

(2) 전기배선이 용단된 것이 여러 군데 있으나 목격자의 말과 화재 흔적으로 볼 때 화재발생 후 전압이 인가된 전기배선이 소손됨으로써 동선이 용단된 것으로 추정됨(또한 불이 난 얼마 후에 전동불이 나갔다고 하였음).

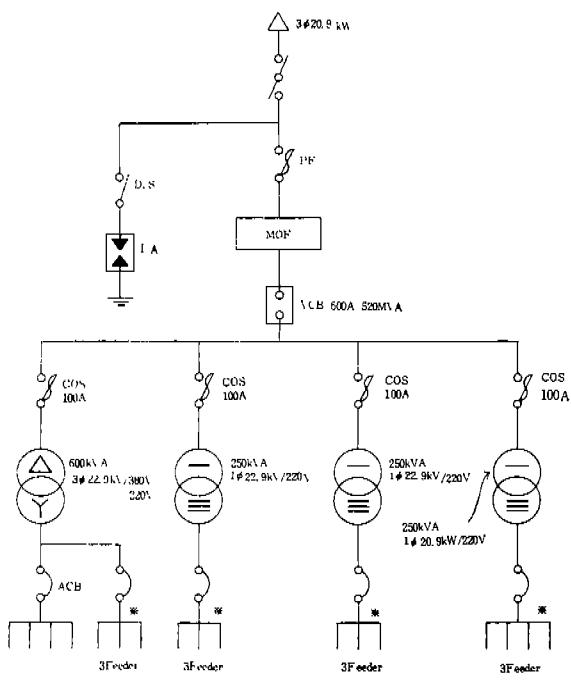
〈그림 6〉 단선 결선도

발화지점으로 추정되는 곳 (별첨도면 참조)은 케이블 외피가 모두 연소되어 동선만 남아있고, 기타부분 (공동구내)도 케이블 외피가 많이 소손되어 있음.

전기에 의한 발화원인이라고 할 수 있는 뚜렷한 물적, 이론적인 자료나 증거가 발견 또는 추정되지 아니하여 전기에 의한 화재인지 여부의 원인 추정이 곤란함. 〈다음 호에 계속〉
