# 전기사고 사례와

## 이에 대한 대책

### 제 1 절 수전설비 사고

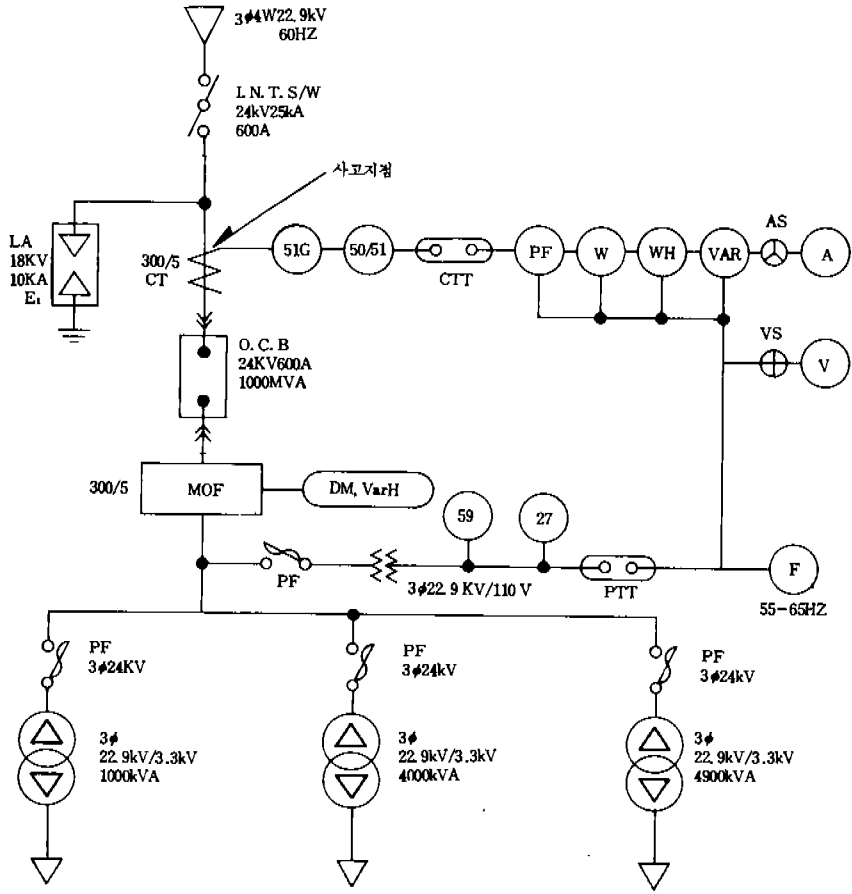
▲ 사고설비 단선결선도

재해자는 사고당일 12:00부터 자체정전임을 알리고 11:50분경 정전작업을 하기 위해 OCB를 차단 후 공구를 준비하여 수전설비가 있는 옥상으로 올라가서 고압측 INT. S/W를 개방한 후 옥상으로 확인하고 저압측부터 방전을 하기 위하여 방전용 접지 CABLE을 접지단자에 접지시키고 방전을 시키던 중 MAIN OCB 2차측까지는 이상이 없었으나 OCB 1차측에 있는 CT

단자에 접지선으로 방전시키는 순간 광하는 소리와 아크가 발생하여 순간 쇼크 및 화상을 입은 사고임.

- (1) 작업에 착수하기 전 점검불철저
- (2) 철강업체로 SCALE 및 분진으로 인한 수전설비 청소 불철저

- (1) 안전교육 철저
- (2) 개폐기 조작 후 동작상태 확인 철저
- (3) 작업에 착수하기 전에 반드시 검전실시
- (4) 불의의 사고에 대비 단락접지 철저
