공사현장의 안전확보는 표준작업에 의한 시공관리이다

Secure Safety for the Scene of Construction Work is
Standard Working Depend on Execution Management

조 병 문

한전 안전관리처 부처장

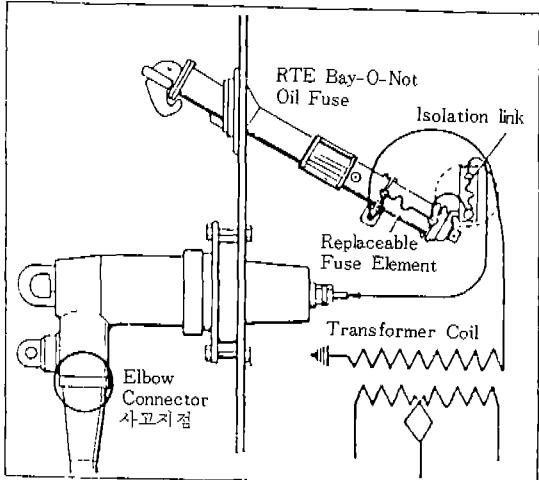
그림 1) 22.9kV 일단접지 지상설치 변압기

그림 1의 부성 엘보 (Load Break Elbow Connector) 압축단자 하단 30mm 부근에 동선(19/2.0) 부분이 절단기로 자른 것처럼 단선되어 있었고 이것이 탈락되면서 아크가 발생됨과 동시에 저락으로 인하여 갑전 화상을 당한 것으로 그림 2의 변압기 내부 결선도 상에서 보면 HIB 부싱이 문제의 사고발생 지점이었다.

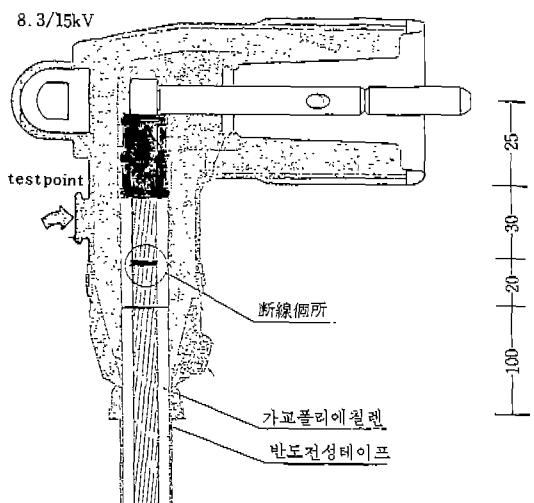
〈그림 3〉 事故 엘보 内部의 絶緣体

또한 그림 3·4에서 보는 바와 같이 재질의 변형상태가 재질쪽의 결함에 더욱 심증이 가도록 되어 있다.

첫째, 압축 슬리브 끝부분에서 절연체(가교 폴리에틸렌)가 케이블의 부하측으로 50mm 정도 밀려 내려간 점과 연동선이 소둔(燒鈍 : Surge or Stress 등으로 서서히 열을 받아서 끓어지는 현상)으로 단선 직전인 것을 인위적으로 힘을 가하자 완전히 단선된 것으로 추정이 되고,

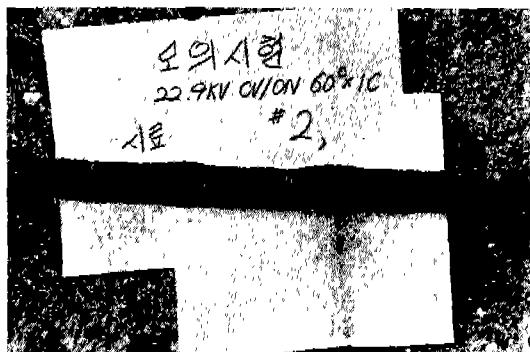
1) 시스 외판이 울퉁불퉁하게 변형됨

〈사진 C〉 모의시험(시스 표면 울퉁불퉁함)
