# 호우로 인한 절개산지의 피해 조사 및 대책공법

Investigation and Repair Methods for the Excavated Mountain Area

damaged by Rainfall : At the Sunghak Campus, Dong-A University

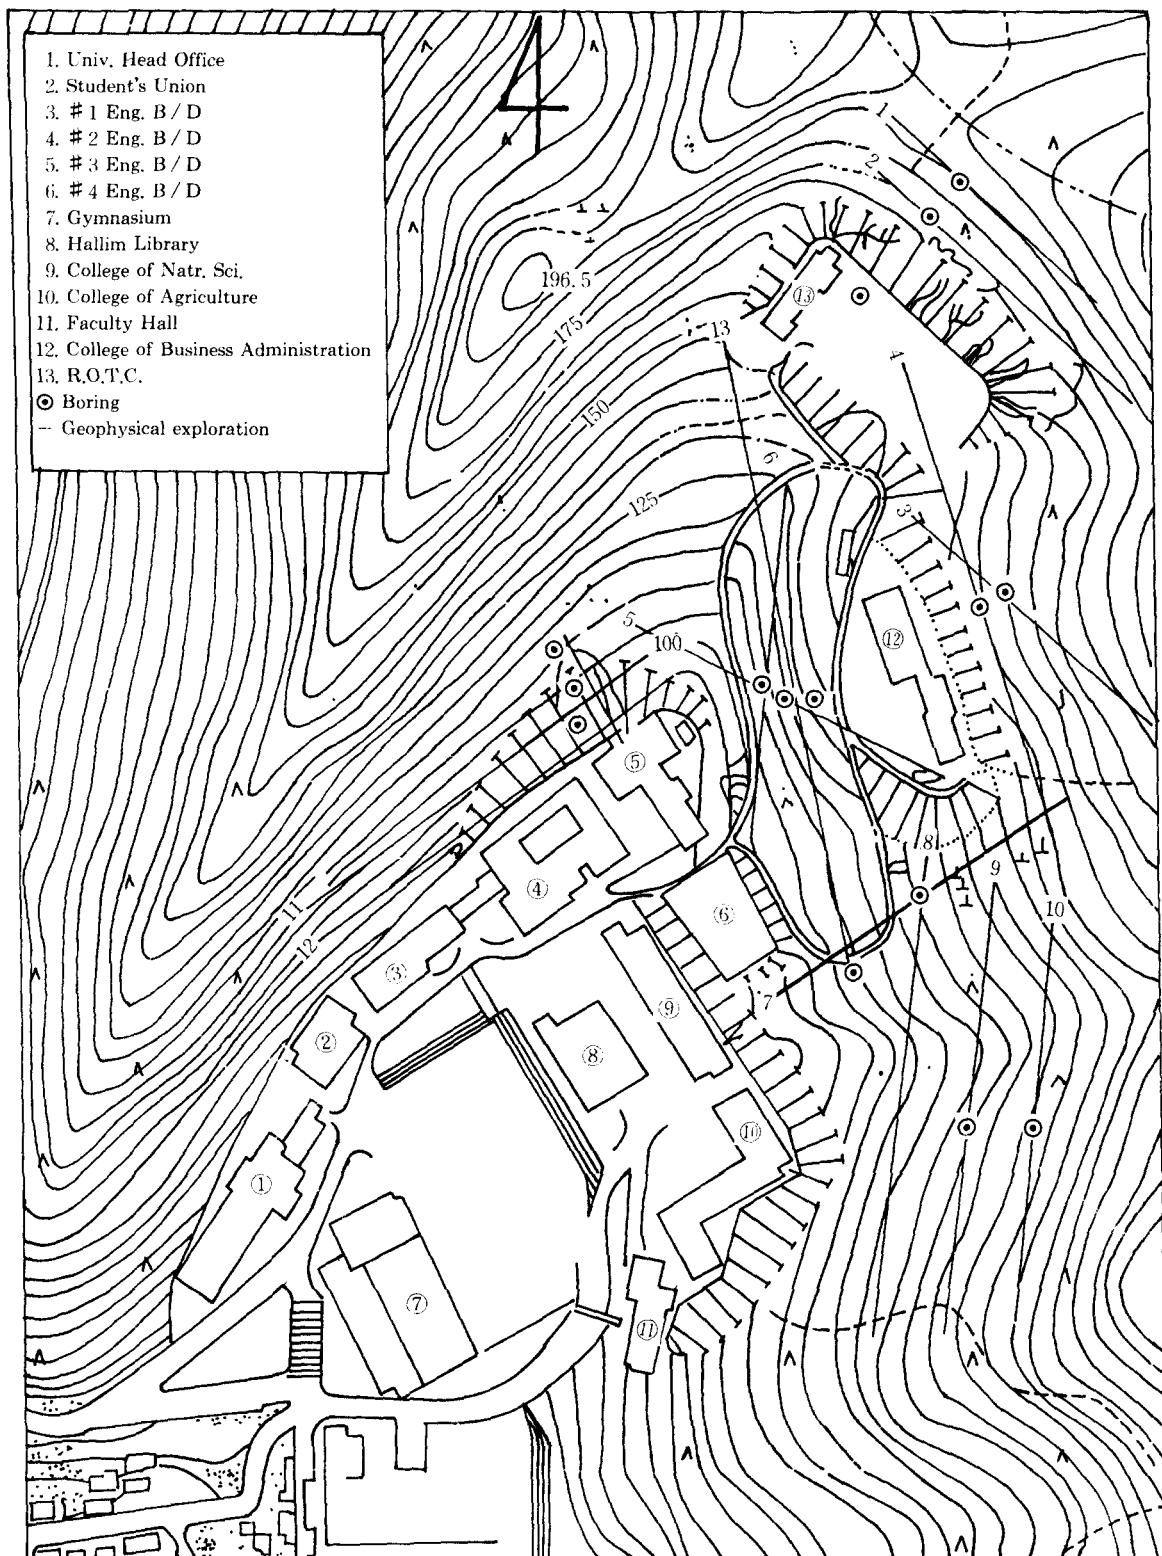
그림 1. 산사태 및 지하탐사 위치도

동아대학교 승학 캠퍼스는 1978년 말경에 공과대학 1, 2호관이 신축된 이후로 거의 매년 건물의 신축과 부지정리가 있었다. 1989년에 있었던 집중호우로 인하여 캠퍼스가 이전된 10년이래 최대의 피해를 입었으며, 그 피해상황은 그림 1과 같다.

공대 2호관 산사태 지역은 1981년 8월에 산사태가 발생하여 일차 복구된 곳으로 8년 후인 1989년에 재차 산사태가 일어났다. 이 산사태로 인하여 공과대학 3호관에 있는 기계 공작실이 일부 매몰되어 2억여원 이상의 피해를 입었다.

공대 1호관은 폭우 후에 외견상으로 피해를 크게 감지하기 어려운 곳이나, 호우 시에 건물 전면 좌측의 건물 기초 아래에서 많은 양의 용출수가 치솟아 축대가 부분적으로 손상을 입었고 또한 건물 지하실이 침수되었다. 이러한 원인에 의하여 건물이 부등침하하여 5층 건물의 전면 좌측부에 속하는 골조 및 벽체에 심한 균열을 야기시켰다.

공대 3호관 뒷편에 있는 도로 사면의 붕괴지는 붕괴가 발생하기 전에도 사면에서 소량의 유출수가 용출되던 곳으로, 이번 사태로 인하여 도로의

하부 사면이 거의 도로의 중심선까지 토사가 유실되어서 차량의 출입이 통제되었었다.

학군단 주변의 경사지는 여러 곳의 얇은 활동과 넓은 면적에 걸쳐 인장균열이 발생하였다. 그 인장 균열은 1989년 8월 이후의 우수시에 약간씩 진행되어 현재는 50cm 이상의 침하와 10cm 이상의 균열 폭을 나타내고 있다.

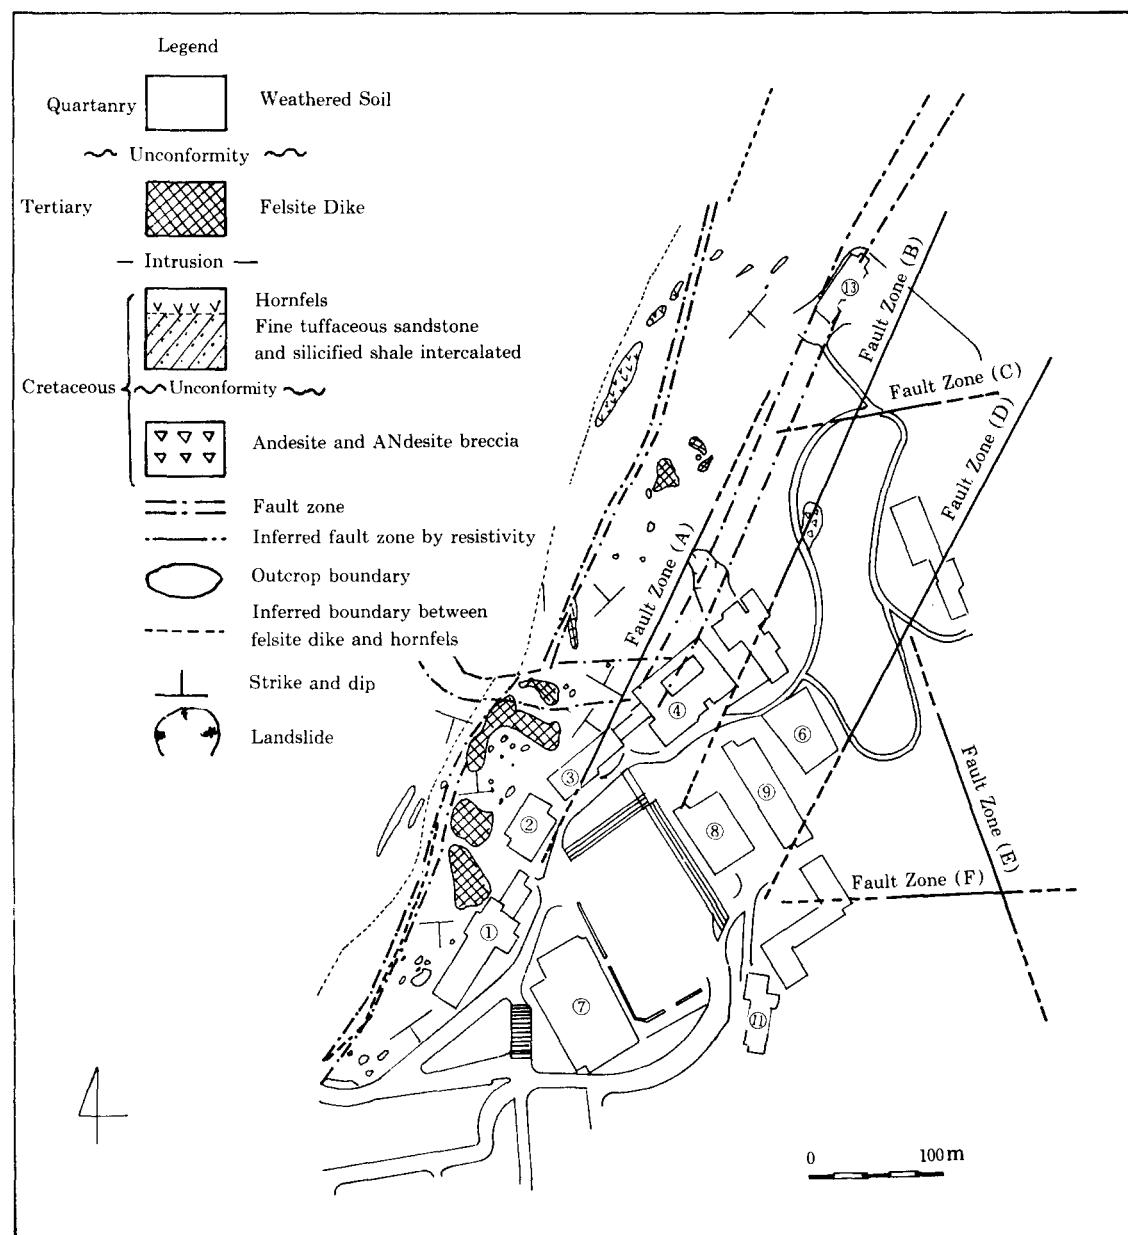
그림 2.1 승학캠퍼스의 지질도

이 지역의 지질은 하부로부터 안산암과 이를 정합으로 피복하는 암회색 응회질 사암 및 이를 관입한 규장암맥으로 구성한다. 응회질 사암은 규장암의 관입에 의하여 그 경계부에서 Hornfels화 하였다(그림 2.1 참조).

캠퍼스 전반에 걸쳐 실시한 물리탐사 결과에서 그림 2.1과 같은 구조선을 예측할 수 있었다.

이 지역의 또 다른 단층은 N62°W, 34°NE의 완경사 단층으로서 이 단층은 응회질 사암과 규장암을 뚫고 역시 10m 내외의 단층대를 형성하나 이 단층이 승학산에 분포하는 안산암까지를 절단하였는지는 확실하지 않다(그림 2.1).

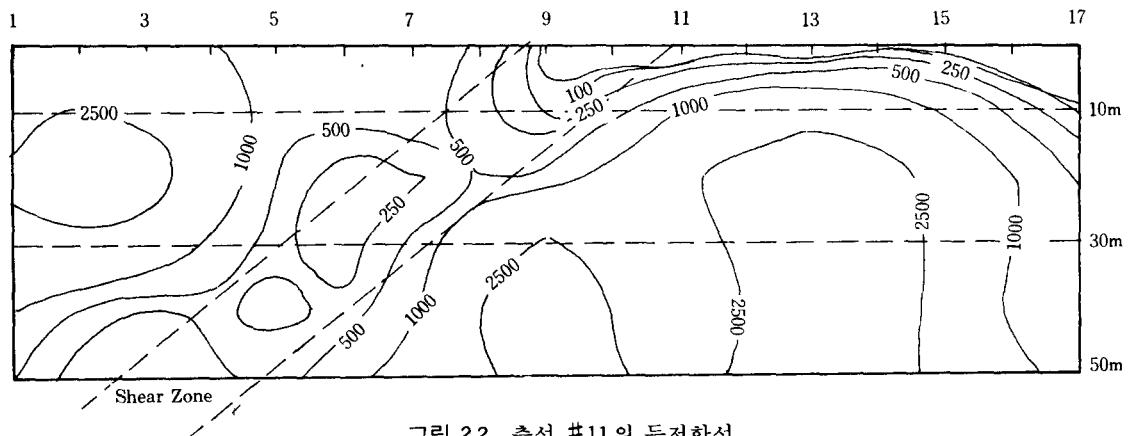
그림 2.2 측선 #11의 등저항선

경사 절리계는 부단층대를 형성하여 부단층과 주향이 같거나 그와 유사한 주향을 가지며 경사는 대체로 30°~60°로 완만하다. 이 절리계열은 공대 1호관과 2호관 뒷편 산사면에서는 N62°W-N64°W의 주향과 34°NE-34°SW의 경사를 가지며 그 폭은 약 10m에 달한다. 이러한 증거는 그림 2.2와 같은 전기 탐사의 결과에서도 알 수 있다. 이 절리계열은 부단층 상반에서는 학군단 뒷편 사면에서도 쉽게 발견된다. 이 절리계열을 수반하는 부단층은 공대 1호관 뒷편 능선에서 Hornfels를 절단함으로써 주단층대를 형성하는 수직 절리계열에 직접 연결되어 있음이 확인된다. 또한 이 절리계열의 남동부는 공대 1호관과 2호관 사이를 관통한다.

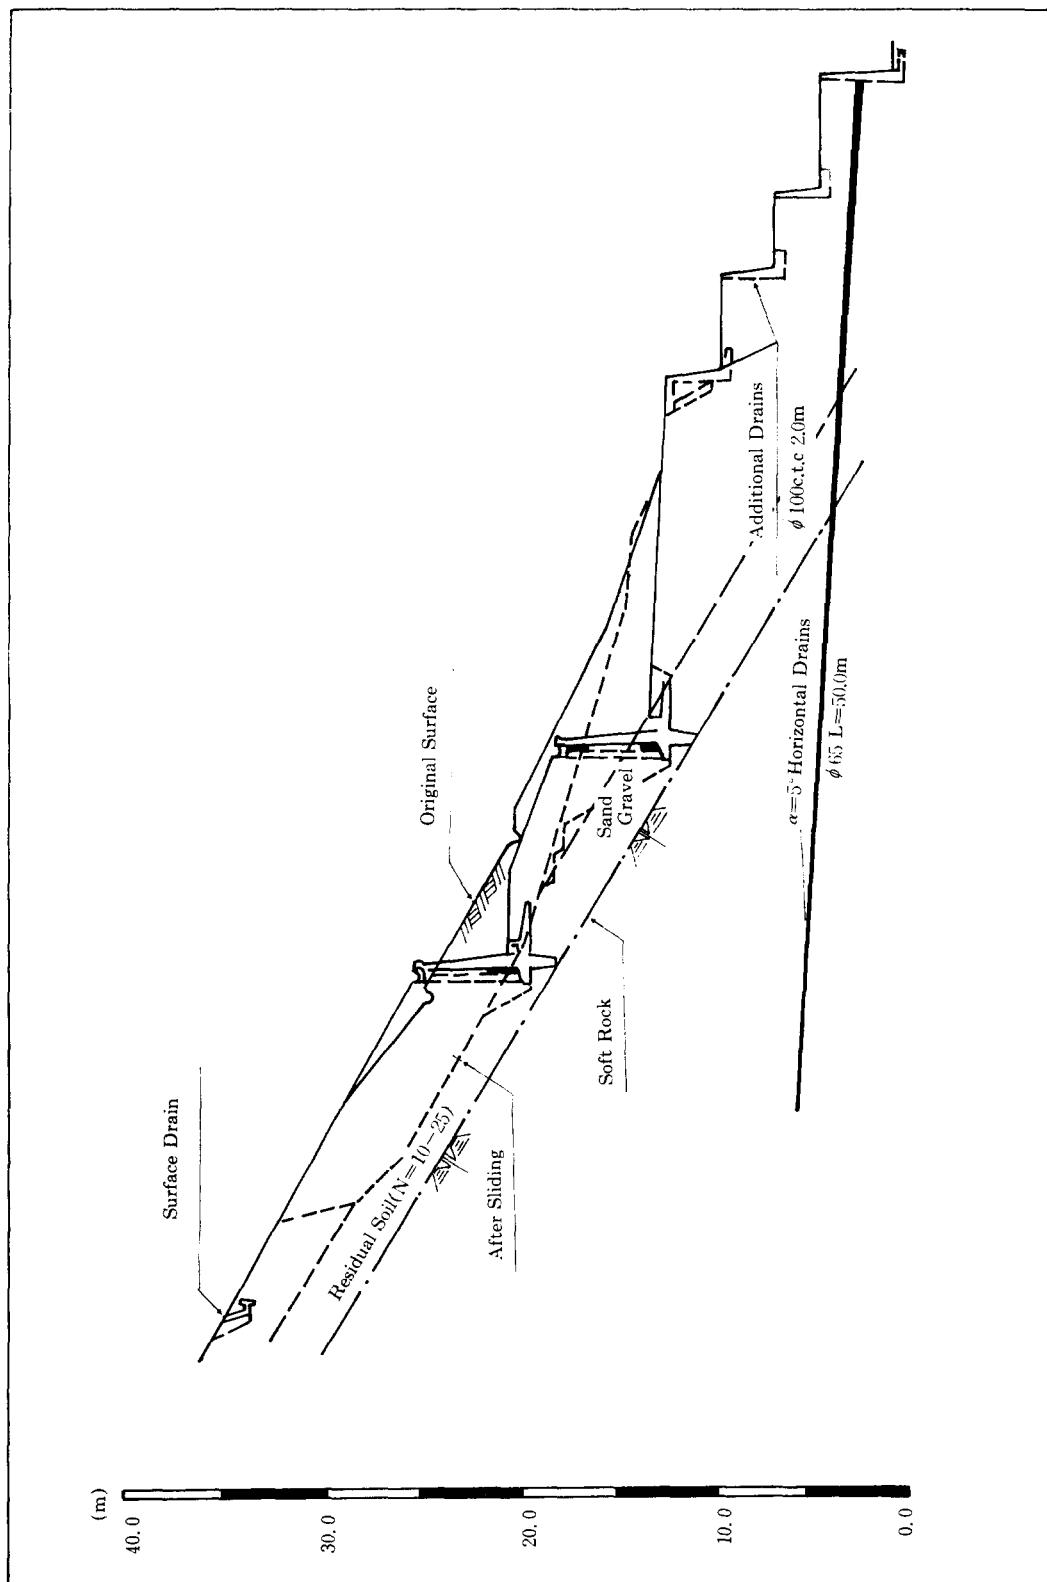
그림 3.1 궁내 2호관 뒤의 송벽 및 배수구설

그림 1에서 공대 2호관 뒤의 붕괴사면을 나타

낸 A-A 단면에 대해 그리면 그림 3.1과 같다. 그림 3.1에서 볼 수 있는 붕괴단면에 대해 자갈이 상당량 협재된 붕적층과 분수암에 의한 자중감소 효과를 대략적으로 가정하여 Janbu의 사면안정 해석법<sup>7)</sup>으로 간단히 계산한 결과 안전율은 약 0.7이었다.

<sup>3)</sup> 우선적으로 퇴적물의 제거공법을 생각하면, 사면 상부에 규장암의 노두가 노출되어 있으므로 사면의 흙을 제거하더라도 산사태의 위험은 거의 없을 것이나, 토량의 제거량이 막중하고 경관이 좋지 못할 것으로 생각되었다. 다음으로 가능한 공법은 수리학적 및 역학적 공법을 겸비한 공법, 즉 지표배수시설과 함께 옹벽을 설치하는 것이다.

배수시설은 호우시에 지하수의 분수현상에 대비하여 설치한 수평 배수공(4.1 절 참조)과 하부 3단의 기준 옹벽에서 현재 배수공의 역할이 둔화되어 있으므로 추가 배수시설을 함으로써 그 영향을 배제할 수 있을 것으로 사료되었다. 또한 호우시 산지의 정상 부분으로부터 옹벽의 뒷채움 부분으로 유입되는 지표수를 처리하기

위하여 옹벽뒤 약 20m 위치에 U관의 지표 배수공을 옹벽과 나란한 방향으로 설치토록 하였다.

옹벽은 높이 6m의 역 T형이며, 지반이 비교적 양호한 풍화암 내지 풍화토에 기초가 놓이도록 설계하였다(그림 3.1 참조). 여기서 분수현상이 없는 것으로 가정할 때, Bishop의 사면해석법으로 계산한 결과 안전율은 약 1.30이상 이었다.

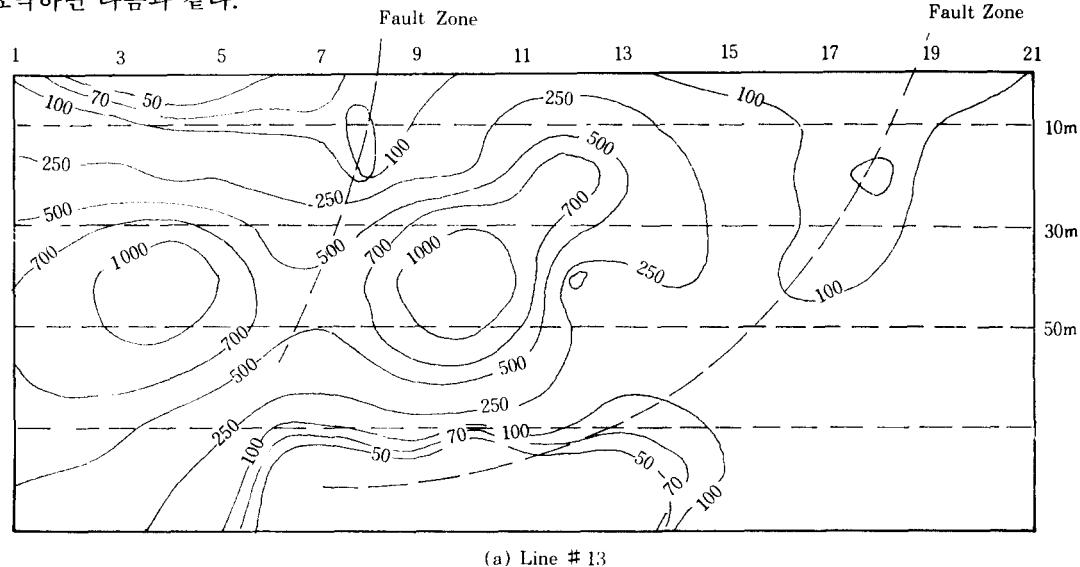
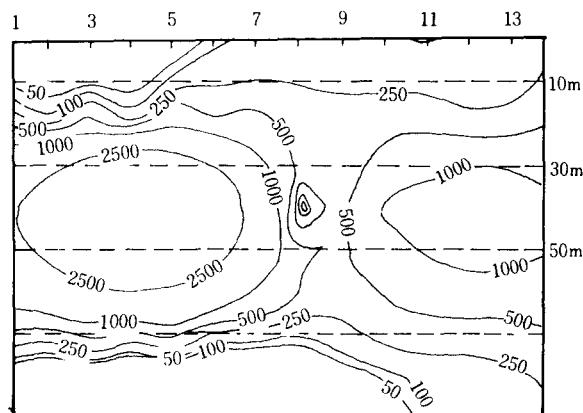
그림 3.2 측선 #13과 #6의 등저항선

그림 3.2(a)에서 볼 수 있는 측선 #13에 대한 전기탐사 결과로부터 측선의 우측에 전기 비저항이  $100\Omega\text{-m}$  이하인 심한 파쇄대가 30~40m 두께로 형성되어 있음을 알 수 있으며, 이 파쇄대는 그 경사가 북서쪽을 향하고 있어 파쇄대를 통하여 흐르는 지하수는 공대 3호관 뒤편의 절개지 쪽으로 향할 것으로 보인다. 또한 그림 3.2(b)에서 볼 수 있는 측선 #6에 대한 전기탐사 결과 사면 붕괴가 일어난 측점 9~13번 주위에는 지하 약 10m 정도까지 전기비저항이 약  $200\Omega\text{-m}$  정도

의 연암층이 존재하며, 그 하부에는 비저항이  $500\Omega\text{-m}$  이상인 경암층이 존재함을 알 수 있다. 이 결과를 종합하면 그림 3.3과 같은 지층구조로 나타낼 수 있었다. 여기서 전기탐사의 결과는 암석의 진비저항의 분포를 지표면(횡축)과 심도(종축)에 따라 2차원적으로 표시하였으며 횡축의 번호는 측점을 15m마다, 종축의 단위는 지하 심도를 m로, 진비저항은  $\Omega\text{-m}$ 로 각각 표시하였다. 시추 결과와 비교하여 볼 때 비저항  $100\Omega\text{-m}$  이내는 일반적으로 풍화대에,  $100\sim250\Omega\text{-m}$  지층은 연암층에 그리고  $250\Omega\text{-m}$  이상은 경암층파 대체로 일치하였다. 따라서, 그림 2.1에서 볼 수 있는 구조선(B)와 (C)사이에 위치한 파쇄대를 통하여 우기시에 집중되었던 용출수로 인한

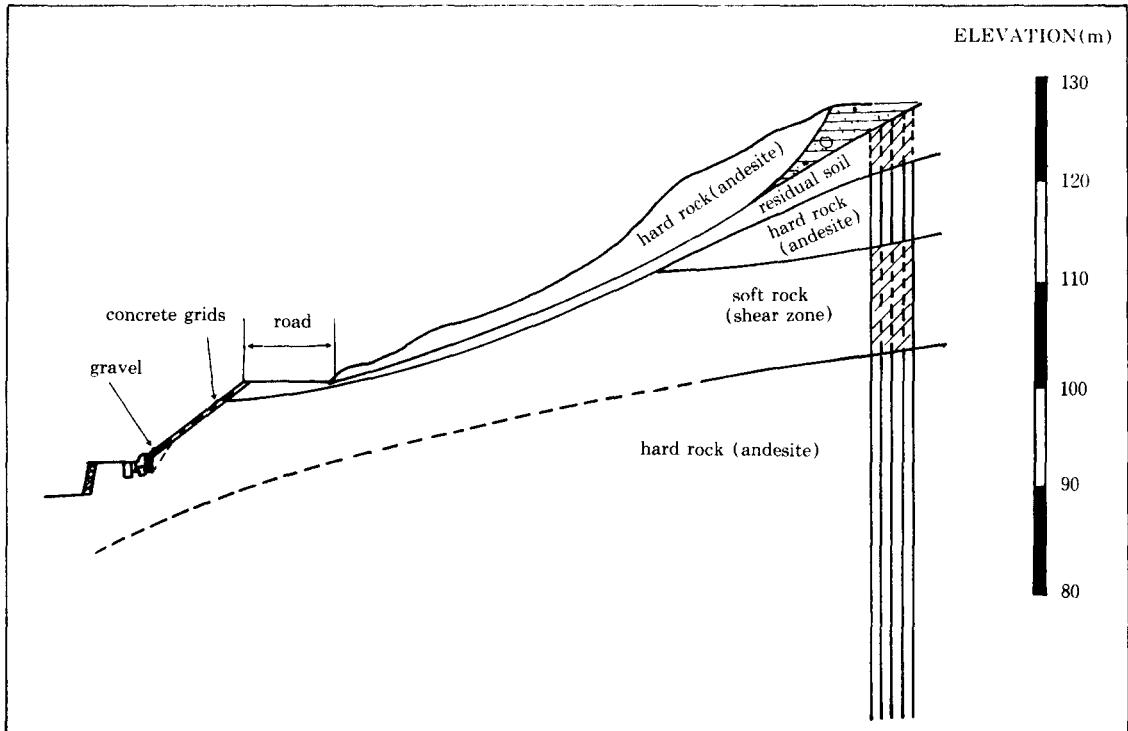
그림 3.3 도로사면을 위한 지표배수용 및 콘크리트 격자공

간극수압의 증가로써 소폭으로 성토된 도로의 일부 사면이 붕괴되었을 것으로 사료된다. 우기철에 파쇄대가 포화되었다고 가정하면 이론적으로 약  $3\sim 4\text{kg/cm}^2$ 의 간극수압이 도로 사면에 작용하게 된다. 이러한 간극수압은 도로 사면으로부터  $2\sim 4\text{m}$  두께로 성토된 도로를 붕괴하기에 충분한 것으로 생각된다.

앞의 3.3절에서 언급한 바와 같이, 지표토와 경암 아래에 위치한 연암층인 파쇄대를 통하여 용출되는 지하수를 처리하기 위하여 사면에 필터와 함께 호박돌을 쌓고, 격자 불록으로 보호하였다. 그리고 사면 아래로 집적되는 지하수를 처리

하기 위하여 지하 배수시설을 설치하였다(그림 3.3 참조).

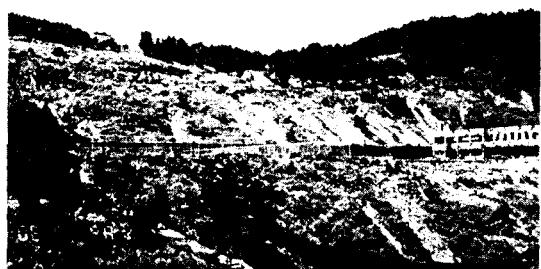
그림 3.4 학군단 지역의 산사태 현황

을 것으로 추정되고<sup>9)</sup>, 현재의 인장균열은 우수에 따라 균열폭이 약간씩 넓게 진행되고 있다고 판단할 수 있었다. 그림 3.4에서 얕은 깊이의 산사태를 보여주고 있음이 이를 입증하고 있다.

1989년 8월에 발생되었던 이 지역의 산사태로 미루어 보아 투수성이 좋은 약  $1.5\text{m}$  두께의 붕적층이 지하수의 흡수에 의하여 활동성이 좋아지는 안산암질 풍화토를 경계로 하여 사면활동을 하였

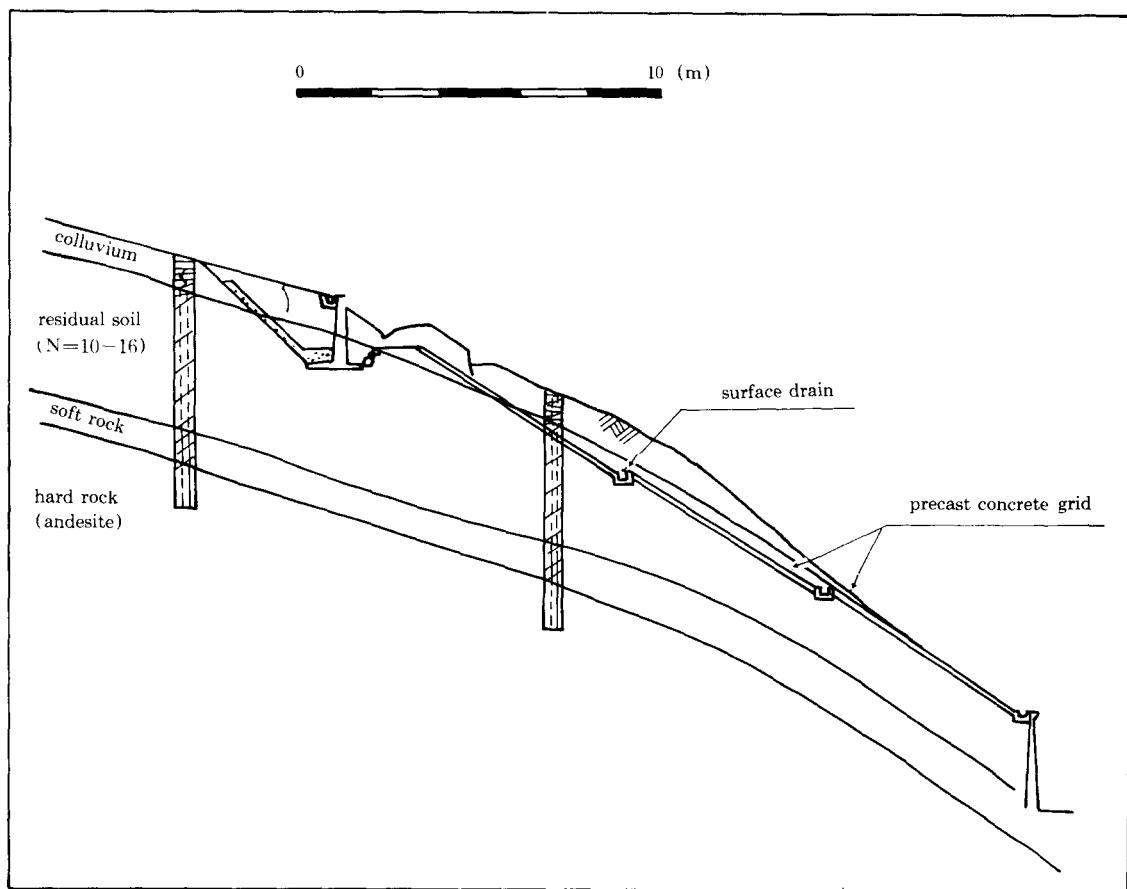
그림 4.3 학군단 지역의 보완대책 공법

이 지역은 넓은 면적에 걸쳐 인장균열이 발생하였으며, 우기에 점차 그 폭이 확대되어 진행되었으므로 학교당국이 심히 우려하였던 부분이었다.

지질조사 결과, 1.5m~2.0m 두께의 비교적 얕은 깊이에서 활동이 진행됨을 알았다. 따라서 산지의 상부에는 1.5m 높이의 옹벽을 설치하여 붕적층의 배수를 유도하고, 하부의 경사지는 부분적으로 얕은 활동을 하였거나 또는 진행중에 있는 붕적층 부분을 제거한 후, 지표 배수공의 설치 및 조경 격자불록으로 마감토록 하였다(그림 4.3).
