# 연·근해 운항선박의 해난실태와 사고방지대책

## A Study on Some Considerations of Marine Casualties and Prevention Measures against them of Vessels engaged in Near-coastal and Greater-coasting Seas

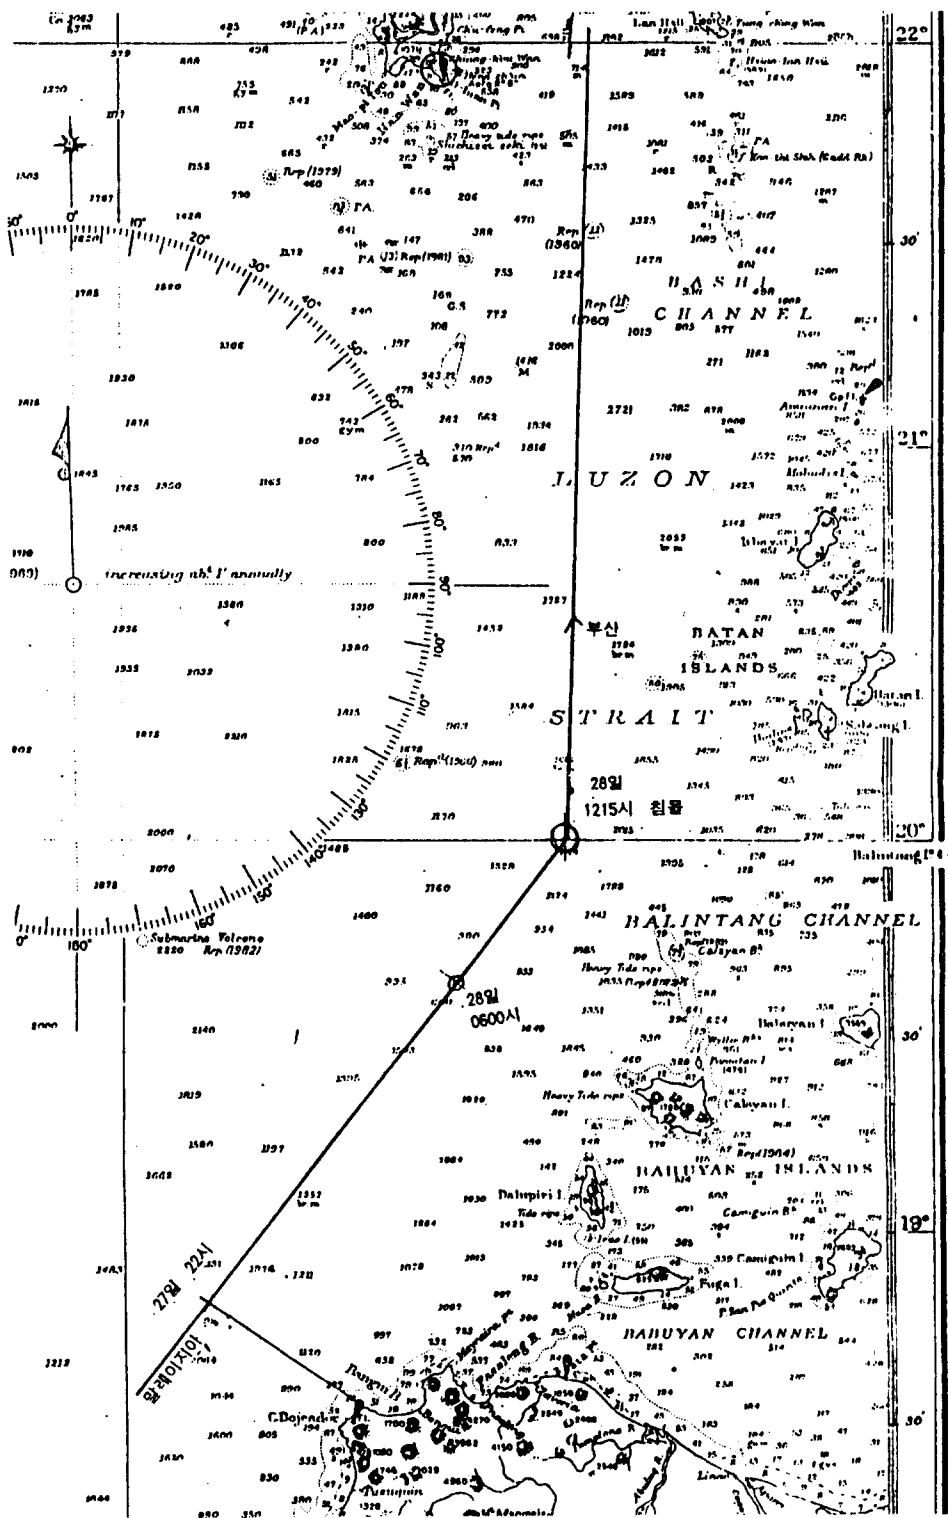
(그림 11)

화물선 대양호는 선령 19년 되는 총톤수 3,039톤, 기관마력 3,800HP의 원목운반선이다. 이 선박은 1988년 9월 18일 말레이시아의 "미리"항에 입항하여 제1번 화물창에 원목 425개 1,745세제곱미터, 제2번 화물창에 427개 1,753세제곱미터를 선적하고, 스와이항에서 출항하여 부산항으로 향했다.

대양호가 예정항로를 따라서 항해 5일 후인 27일 22시경 필리핀 루손섬 북단을 지나 바시해협(Bashi channel)을 항할 무렵부터 비가 내리고 바람이 남풍에서 북동풍으로 변하면서 풍력이 강해지고 해상상태도 거칠어지기 시작하였다.

갑판장은 구명정엔진을 작동하려고 하였으나 이미 많은 양의 해수가 들어와 엔진작동이 불가능하여 그대로 표류하던 중 본선쪽을 바라보니 2번 화물창 뒤쪽의 derrick boom이 선의측으로 나와 있고 2번 화물창에 덮었던 것이라고 생각되는 tarpaulin의 일부가 바람에 펄럭이며 선체는 잠시동안 직립되어 있었다. 잠시 후 좌현쪽으로 심하게 경사되면서 같은 날 12시 15분경 북위 20도 00분, 동경 121도 10분 부근 해상에서 침몰되었다.

따라서 이 선박은 1번 및 2번 화물창에 침수한 다량의 해수로 인해 복원력을 상실하여 침몰된 것으로 판단된다.

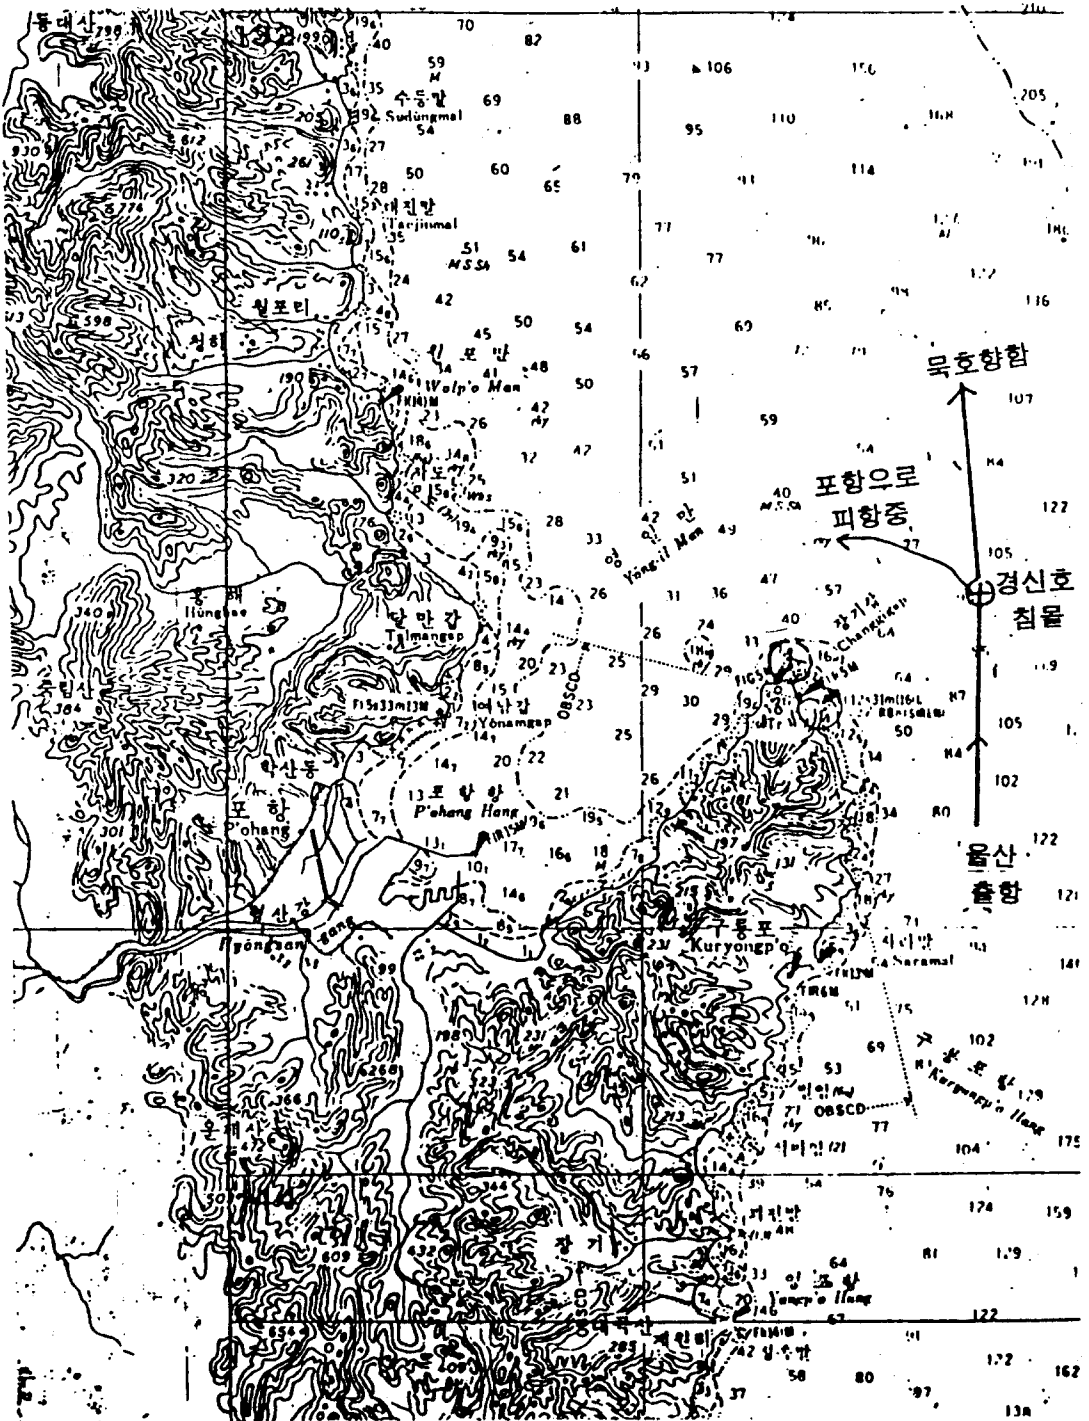
(그림 12)

를 나타냈다. 이때의 배수량은 3,367톤이었고, 평균흘수는 5.68미터로 만재흘수보다 41센티미터 초과되어 있었으며 50센티미터인 전현이 불과 9센티미터 미만으로 감항성이 심히 의심스러운 상태였다. 출항시는 만재흘수표시가 수중에 잠겨 있었을 뿐만 아니라 갑판의 현측이 해면에 닿을 정도로 보여서 과적되었음을 외관상으로도 쉽게 알 수 있는 상태였다. 그러나 이것이 과적임을 지적한 사람은 아무도 없었다.

이러한 상태에서 개방되어 있는 묘쇄유도관을 통하여 chain locker에 해수가 유입되고, 수밀상태가 잘 유지되어 있지 않은 선수루창고 내부에 있는 열려진 man hole 및 잠김상태가 불량한 발라스트 선외변을 통해 유입된 해수로 인해 선수수조창이 침수되어 선수부가 침하되면서 trim by the head 상태로 변하기 시작하였다.

2월 24일 07시 20분경 선장은 침로를 바꿔 포항 쪽으로 향했으나 07시 36분경 수면하로 침하된 선수부의 개구를 통해 해수가 유입되면서 갑판하부 격실이 급속히 침수되기 시작하였다. 급기야는 36°-05'30"N, 129°-38'10"E 지점에서 경신호는 선

이 사고의 원인은 직접적으로는 과적과 운항관리 부주의에 있다고 하겠으나, 실질적으로 관청, 육상의 회사경영자, 검량검정원 및 사고선박의 선장과 선원 모두에게 공동책임이 있다고 밖에 할 수 없는 대형 해난사고라 하겠다.

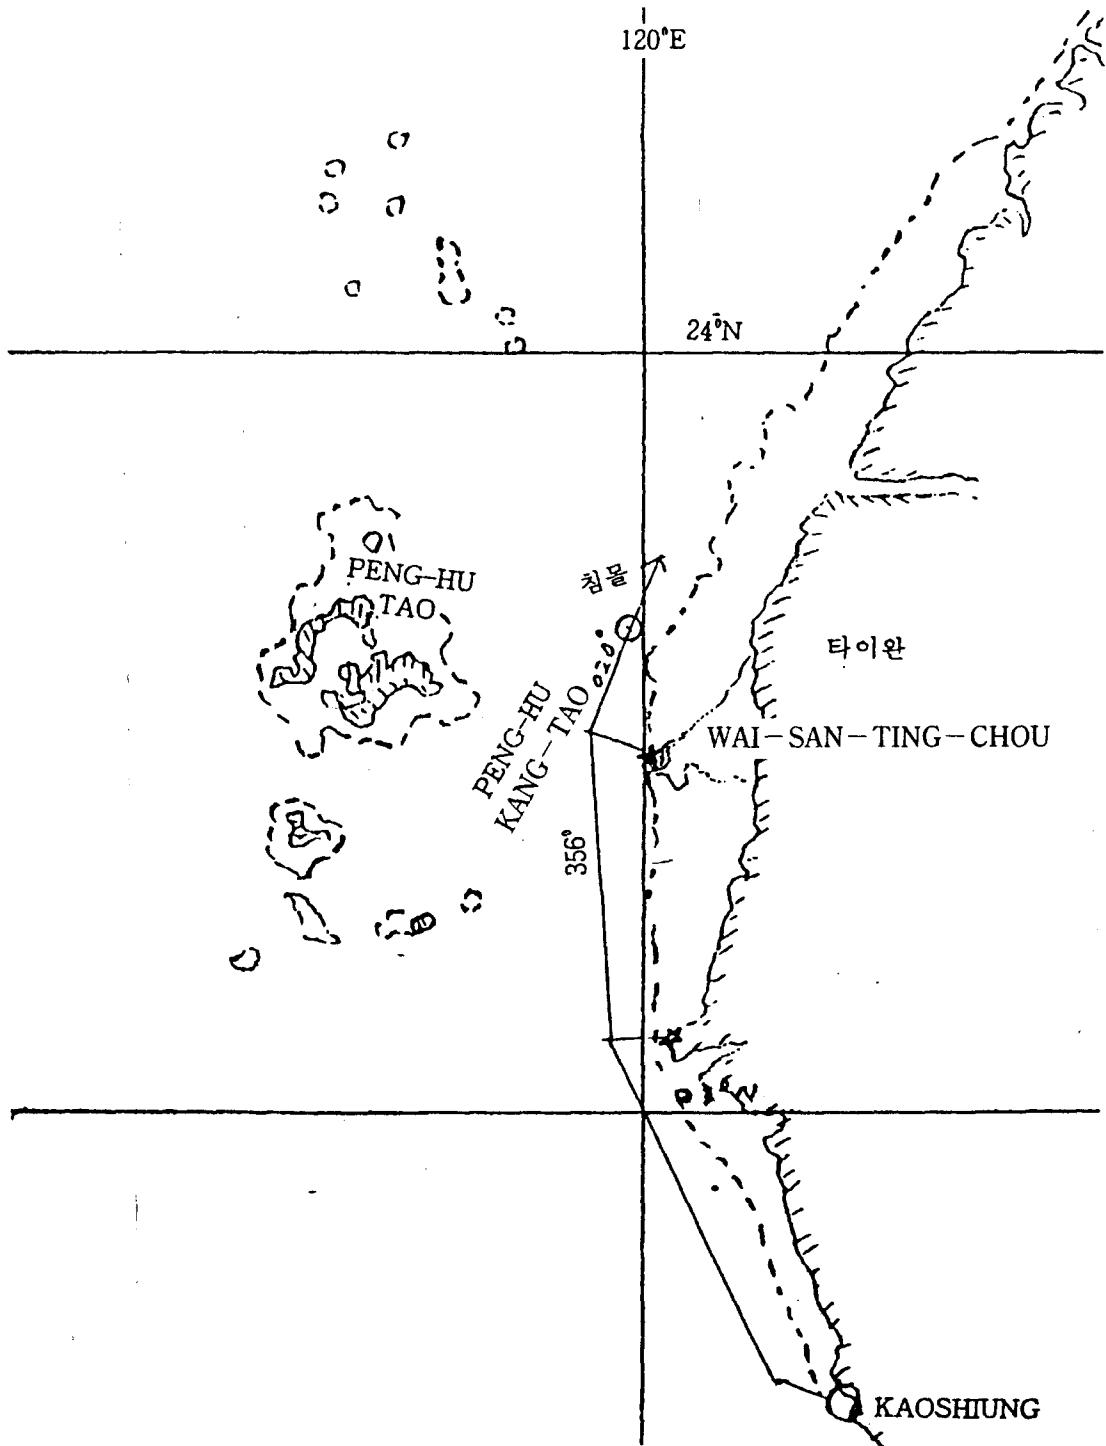
(그림 13)

심한 pitching 및 rolling이 계속되었다. 22시 35분경에는 rolling이 심해지면서 25도까지 횡요를 일으켰으므로 RPM을 10회전 내려서 270으로 하였으나 침로는 그대로 유지하였다. 그러나 같은 날 22시 40분경에는 좌현 정횡으로부터 높은 파도가 선체를 강타하여 50도까지 경사되는 순간 다른 파도가 다시 좌현 정횡으로부터 덮쳐 선체는 복원되지 않았다.

사고당시의 기상상태는 15m/sec의 강한 북서풍이 불었고, 해상에는 6-7m의 높은 파랑이 강풍과 같은 방향에서 밀려오고 있었다. 사고당시 본선의 displacement는 4,778ton, draft는 4.5m, GM은 1m 내외였으며, 화물의 고박상태는 양호했다.

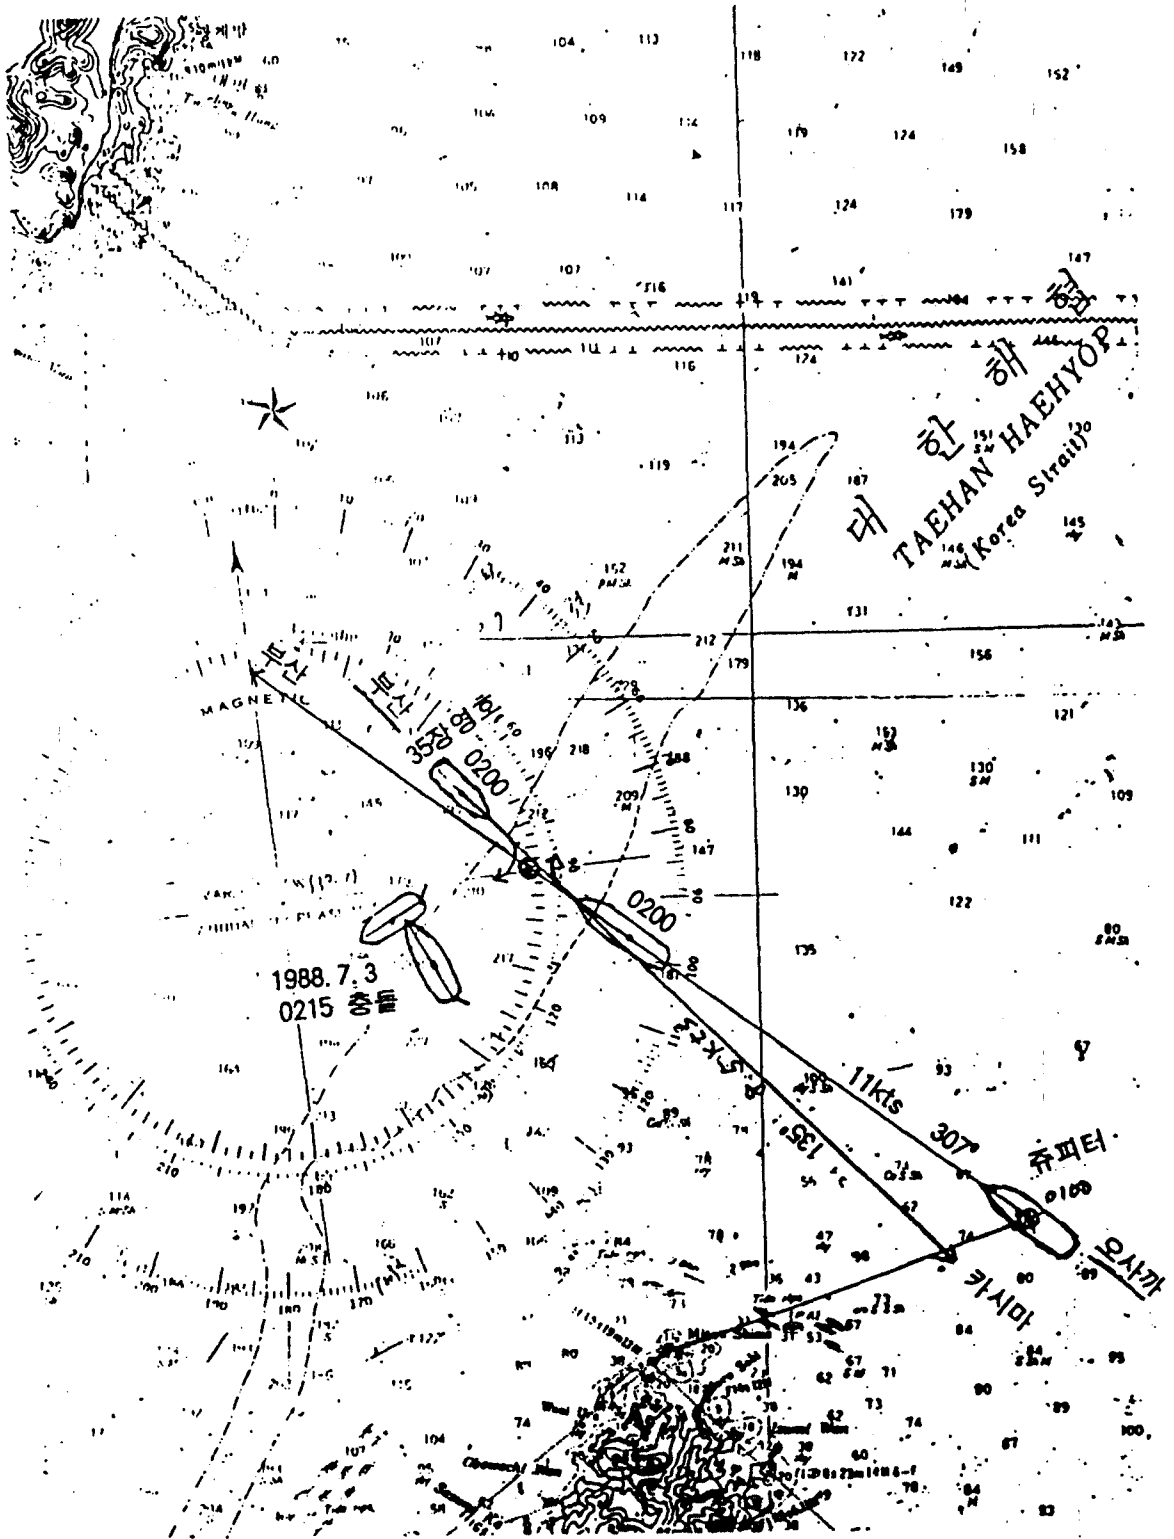
(그림 15)

거리에서 접근하고 있는 선박(화물선 제35장영호)을 초인하고 상대선과 상호 우현 대 우현으로 통과할 것으로 예상하였다. 이러한 상황에서 2등항해사 S는 타수에게 우현 전타금지(nothing to starboard)를 명하였을 뿐 감속하거나 무중신호 취명 등 무중항법에 따른 조치를 취하지 않은 채 상호항과간격을 넓히기 위하여 조금씩 좌현변침하면서 항해하였다. 02시 15분경 선수 약간 우현에서 상대선의 희미한 불빛과 함께 검은 물체가 본선 선수를 횡단하고 있음을 발견하고 극우전타와 함께 주기관 전속후진을 하였으나 선수가 돌아가지 않은 상태에서  $34^{\circ}-54'48''N$ ,  $129^{\circ}-24'24''E$  해상에서 본선 선수가 상대선의 좌현 2번창 뒤쪽에 선미 교각 약 60도로 충돌하였다.
