원전 압력용기 용접부 초음파탐상, 결함크기 평가 및 결함 수리 경험

Experience in Ultrasonic Flaw Estimation and its Excavation on the Weldments of Nuclear Pressure Vessels

J. P. Lee, D. Y. Park, H. T. Lim, B. C. Kim, and Y. S. Joo

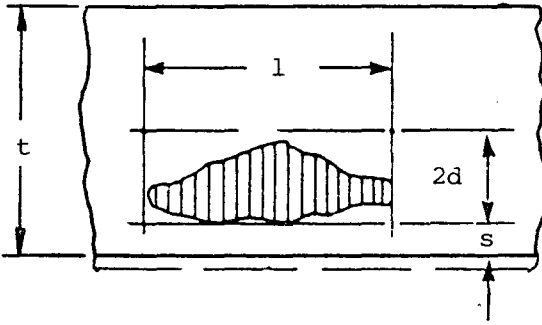
Fig. 1 Schematic diagram of planar flaw sizing evaluation

- (1) 결함 지시는 결함을 포함하는 직(정)사각형으로 나타낸다.
- (2) 결함의 길이(1)는 부품의 내압을 받는 면에 평행한 변의 길이로 한다.
- (3) 결함의 높이는 부품의 내압을 받는 면에 수직인 변의 길이(2d)로 한다.
- (4) 피복 두께는 두께(t)에 포함시키지 않는다.
- (5) a/l은 0.5를 초과하지 못한다.

- (6) 결함의 합부판정은 a/l에 대한 a/t(%)로 한다.

위에서 결함의 높이와 관련된 "a"는 그 결함이 표면결함이나 또는 표면하 결함이나에 따라 달라진다.

- (i) $0.4 d > s$: 표면결함, $a = d$
- (ii) $0.4 d \leq s$: 표면하 결함, $a = 2d + s$

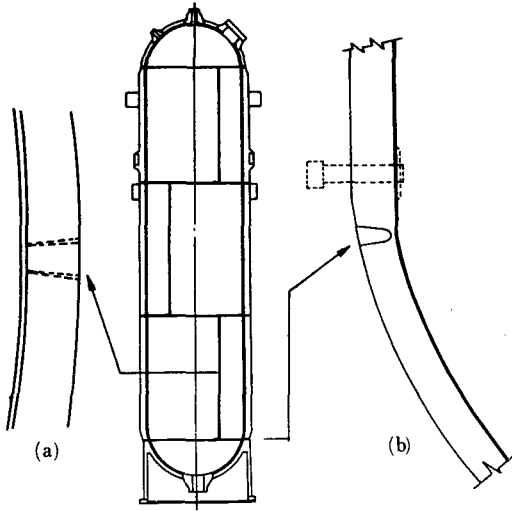
Fig. 2 Pressurizer drawing

동 용접부위는 Fig. 2와 같으며 외부에서 잠호아크용접(SAW)을, 내부에서는 아크 가우징 후 피복아

크용접(SMAW)을 하였다. 결합검출 및 평가에서는 2.25MHz, 1/2" x 1", 45° 및 60° 굴절 횡과 탐촉자

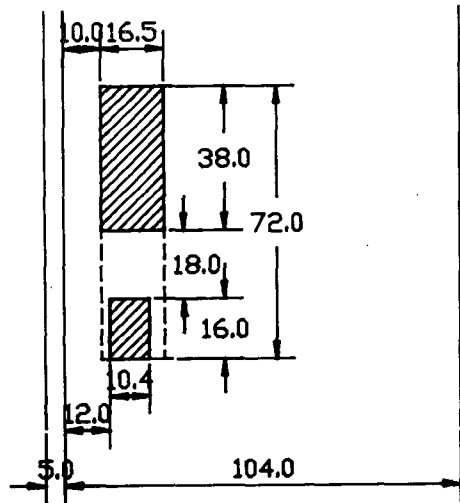
Fig. 5 UT indication evaluation results.

영광원전 2호기 가동전검사시(1986) 가압기 축 용접부(최하단) 초음파 탐상에서 여러개의 결함이 검출된 바, 2개의 결함이 최종 불합격 결함(Sec. XI, 1983 ed)으로 평가되었다. 동 용접부 형상은 Fig. 2와 같고 외부에서는 잠호 아크 용접을 내부에서는 피복 아크용접을 하였다. 가동전검사시 사용하였던 탐촉자는 Table 3.에 나타난 바와 같이 2.25MHz, 3.5MHz, 5MHz, 크기는 1/2" x 1", 1" R, 1/2" R, 굴절각은 44°~61°의 횡파탐촉자를 사용하였다. 불합격된 2개의 결함에 대한 평가 결과는 Table 3.과 같다. 여러가지 탐촉자중 결함이 가장 크게 평가된 2.25 MHz, 1/2" x 1", 2.25MHz, 59° 횡파 탐촉자를 사용한 결과(7번 결함) 및 44° 횡파, 2.25MHz, 1/2" x 1" 탐촉자 사용 결함 평가 결과를 Fig. 5에 나타냈다. 위와 같이 여러종류의 탐촉자를 사용한 것은 공급자측에서 1984년 고리 4호기 PSI 당시 연구소에서 검출한 UT 결함을 수리한 경험이 있는 바, 결함의 크기를 정확하게 평가한다는 명분아래 다양한 탐촉자를 사용토록 구매자에 요구하였기 때문이다. 초음파 탐상후 검출된 결함에 대해 Shop RT Records를 검토한 결과 해당 부위에는 결함 지시가 없었으며, 불합격 UT 결함에 대해 현장에서 RT를 수행한 결과 UT 결함이 확인되었다. 결함 지시는 균열성 결함이었다.

Fig. 5의 UT 결과(최대로 크게 평가된 것)와 Fig. 7의 실제 결함 크기를 비교할 때 UT 결과가 실제 결함보다 과소 평가되었음을 알 수 있다. 따라서 용접결함의 크기 평가에 있어 신중을 기하여야 할 것으로 생각된다.

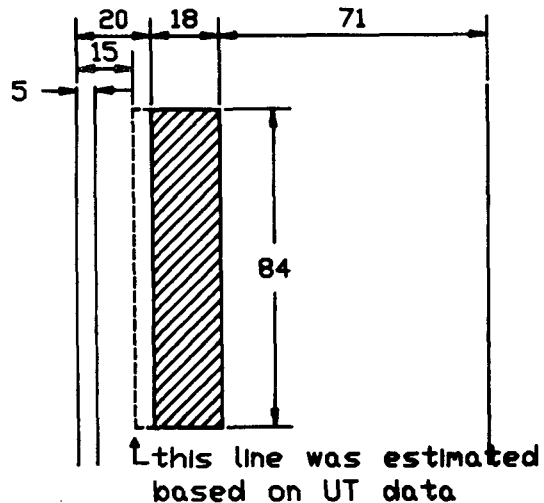
Fig. 7 Flaw size reconstructed using MT results after excavation.

결함 제거시 측정된 MT 지시를 재구성하여 실제 결함크기를 Fig. 7에 표시하였다. 가압기 내부 표면에서 연삭하면서 MT 지시를 측정하였으나 위에서 언급한 바와 같이 내부 표면으로 부터 연삭 깊이를 증가시키면서 MT를 수행하여 결함의 시작점(결함 하단, S Dimension)을 측정하였어야 하나 초기 연삭 깊이가 너무 깊어 첫 MT 결과 67mm 결함지시를 얻은 바 실제 결함의 정확한 시작점은 편의상 결함의 하단(Fig. 7의 좌측 점선)을 UT결과와 일치시켜 그렸다. 그러나 실재는 이보다 더 안쪽 표면에 가까

동 가압기는 비록 공급 계약시 제작 UT 검사 조건이 부가되지 않았어도 이들 결함은 현장 RT에서 불합격 결함으로 재확인 되었기 때문에 쉽게 공급자 측에서 공급자 부담으로 수리 결정이 이루어졌다. 불합격 결함을 연삭 제거하면서 나타난 결함지시는 Fig. 6과 같으며, 초기 연삭깊이가 너무 깊어 결함의 시작점 즉, 결함의 하단점(S Dimension)을 측정치 못하였다. 연삭깊이 15, 20, 25, 30mm에서의 결함 길이는 각 67, 75, 73, 84mm였고 d=33mm에서 결함이 완전히 제거되었다.

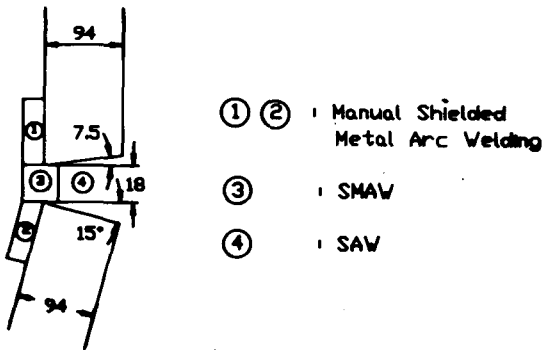
Fig. 8 Weld joint preparation of S/G upper shell to transition cone.

1987년 울진 원전 2호기 가동전 검사시 증기발생기 "Upper Shell-to-Transition Cone" 용접부에서 가동전 검사 초음파탐상에서 불합격 결함이 검출되어 보수하였다. Fig. 8은 증기발생기의 용접부 형상을 나타내며 용접은 외부에서 잠호 아크용접을 하고 내측에서 Back Plate를 연삭 제거한 부위이다. 초음파탐상 결과는 Table 4.와 같으며 7번 결함을 제외하면 모두 "No Recordable Size"의 결함이었다. 압력용기 제작 공정에서의 비파괴검사는 RCC-M Code에 의거 동 용접부에 대해 RT/MT/UT가 수행되었으며 최종 합격처리되어 현장에 설치되었다. RCC-M 규격에서 요구하는 UT 요건과 ASME Sec. XI, V에서 요구하는 UT 요건은 서로 상이하지만 결함 검출면에서 RCC-M 규격이 더 엄격하여(인공결함의 SDH 크기, Recording Criteria 등) 제작 UT시는 PSI시 기록되지 않는 지시 일부도 "Shop Records"에 기록되었지만 결함 특성 판정(Planer or Volumic)과, 결함 위치 특성상 "Geometric Indication"이나 실제 결

함이나의 판단에 문제가 있었다. 그러나 현장 PSI UT 결과 7번 결함이 불합격 결함으로 평가되었고 나머지 결함도 비록 신호진폭은 50% DAC 미만의 "No Recordable" 크기가었지만 결함 양상이 7번 결함과 유사하여 기록하였다. 현장 RT 수행결과 UT 결함이 RT로 확인되지 않았다. 이는 결함의 크기가 작고 아주 미세한 결함이었기 때문으로 판단되었다.

증기발생기 내면쪽에 접근이 가능하여 "Geometric Indication" 여부를 확인한 결과 실제 결함으로 판명되었으며 7번 결함에 대해 내부표면에서 MT를 수행하였으나 확인되지 않았다. 표면을 연삭한 후 MT를 수행한 결과 결함이 확인되었고, 비록 신호진폭이 작았지만 결함 특성이 동일하게 평가되었던 나머지 결함들은 연삭제거가 용이한 위치에 있어 모두 연삭 제거하였다. 이들 결함의 실제 크기는 Table 4.에 표시한 바와 같다. 상기 결함들은 비록 일부는 관련 Code에 함격한 결함들이라 하여도 내압을 많이 받는 내부 표면 가까이에 위치한 결함들로써 원전 수명기간 동안 사용중 성장 가능성이 높다. 특히 동 결함들은 내부표면 근방에 위치하여 "Geometric Indication"으로 판단하고 지나치기 쉬운 결함으로 국내는 아직도 용접부 Root 부위 지시에 대한 평가 기술이 부족한 상태이므로 이에 대해 검사자에 대한 실제 결함 시편으로의 훈련이 절실하다 하겠다.
