電氣災害發生實態 및 예방대책

韓國產業安全公團 機電安全課長

전기감전 중대재해 유형분석

전기감전재해 사례

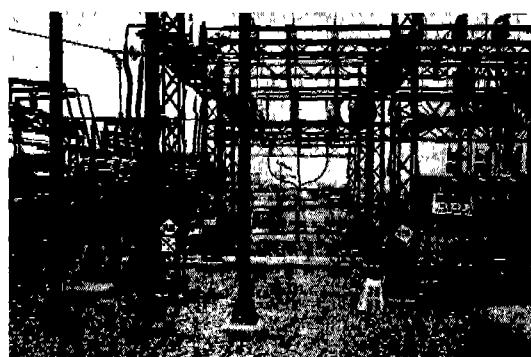
1. 라인스위치 접촉감전

○재해개요

'91년 6월 변전소 콘덴서 설치현장에서 동봉연결차 발판설치 작업을 위해 철구에 올라가 있던 피해자의 오른 손이 라인스위치에 접촉하여 감전사망

○재해원인

- 특고압 활선근접 작업시 절연방호구 미설치 및 절연보호구 미착용
- 특고압 활선근접작업시 활선작업용 기구 미사용
- 충전부 미확인 상태에서 활선근접작업
- 접근한계거리 미준수

○재해방지대책

- 활선작업용기구 사용
- 절연방호구 설치, 절연보호구 착용
- 충전여부 확인을 위해 점진기 사용
- 접근한계거리 준수 및 감시인의 작업감시 철저

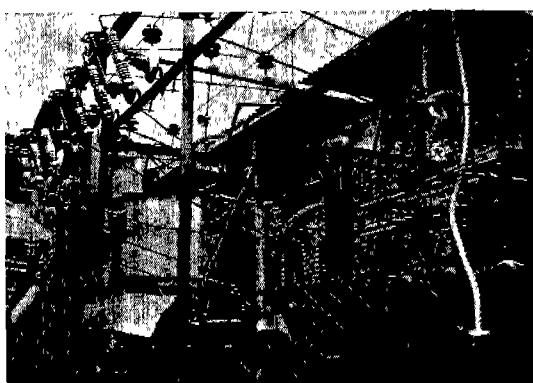
2. 변전실 울타리 작업중 충전부 접촉

○재해개요

'91년 7월 ○○공업(주) 변전설비 구내에서 방호울타리 설치작업중 울타리망을 서로 연결하기 위한 철선이 22.9kV COS(Cut Out Switch) 2차측에 접촉됨에 따라 1명 사망, 1명 3주

화상의 재해 발생

○재해원인

- 활선접근작업시 충전부 방호구 미설치
- 울타리용 프레임에 접지 미실시
- 작업공간의 미확보(장소협소)
- 활선 근접작업시 감시인 미배치

○재해방지대책

- 접촉 가능한 충전부에 절연덮개 설치
- 작업감시인 배치
- 안전표지판 부착
- 안전 이격거리 확보

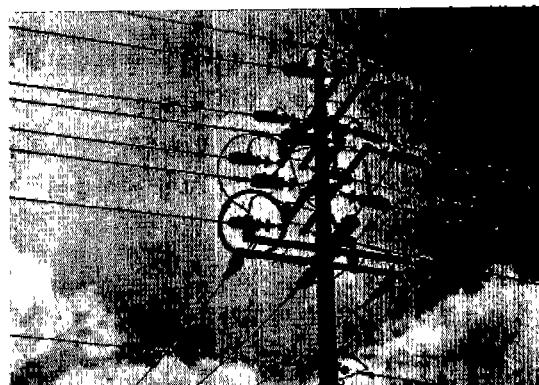
3. 전주 불량 현수애자 교체중 역송전에 의한 감전

○재해개요

'91년 8월 ○○건설현장 전주에서 불량 현수애자를 교체하던 중 정전구간내 수용가에서 설치한 발전기 (75kW)의 역송전으로 인한 감전

○재해원인

- 작업계획의 미수립(역승압 방지조치 등)
- 작업안전 보호구 및 장구 등의 불비
- 정전중인 수용가의 발전기 가동에 따른 사용전원 차단 미실시

○재해방지대책

- 정전작업 안전수칙 준수(인입개폐기 개방, 인하선 분리조치 여부확인, 겹전실시, 작

업안전 절차 준수)

- 전기특별 안전교육 실시

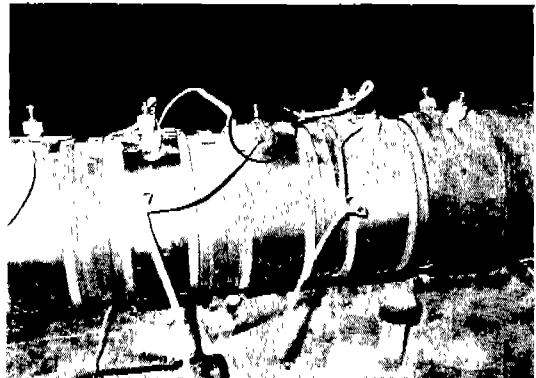
5. 압출기 누전에 의한 전기재해

○재해개요

'91년 7월 00일 00공장 압출작업장에서
피해자가 투입되는 원료를 확인하고자 압출기에

올라선 순간 누천된 압출기 (220V)로부터 전격을 받아 실족하여 뇌진탕으로 사망

○재해 원인

- 압출기 가열부 히터의 절연처리 불량 누전
 - 작업장 콤파운드 분진의 비산으로 오염됨
 분진에 의한 절연파괴
 - 압출기 외함接管 미실시

○재해 방지 대책

- 전기기계기구(압축기) 외합접지 실시
 - 허터 단자절연처리 철저
 - 감전방지용 누전차단기 (정격감도전류 30mA이하, 동작시간 0.03초 이내)를 설치하여 누전시 저원을 자동으로 차단

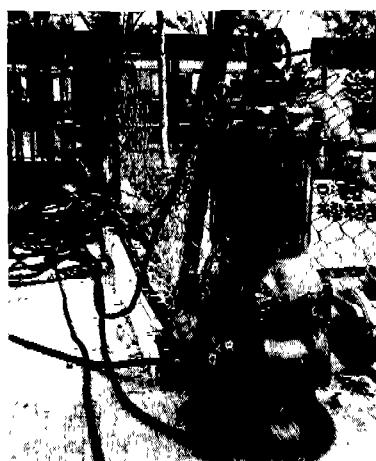
6. 수중 펌프 누전에 의한 감전사망

○재해개요

'91년 7월 ○○아파트 단지 지하 저수조에서 작업상황 확인후 지상으로 올라오기 위해 철제 사다리를 잡은 순간 감전

○재해원인

- 수중 펌프 접지 미실시
- 절연상태 미점검
- 절연보호구 미착용

○재해방지대책

- 접지실시
- 감지방지용 누전차단기 (정격감도전류 30mA 이하, 동작시간 0.03초 이내)을 전로에 설치
- 절연상태 정기점검
- 감전재해시 응급조치 요령을 교육 실시
