전기사고 사례와

이에 대한 대책 (외국의 예 : 2)

제 2절 負荷設備에서의 사고

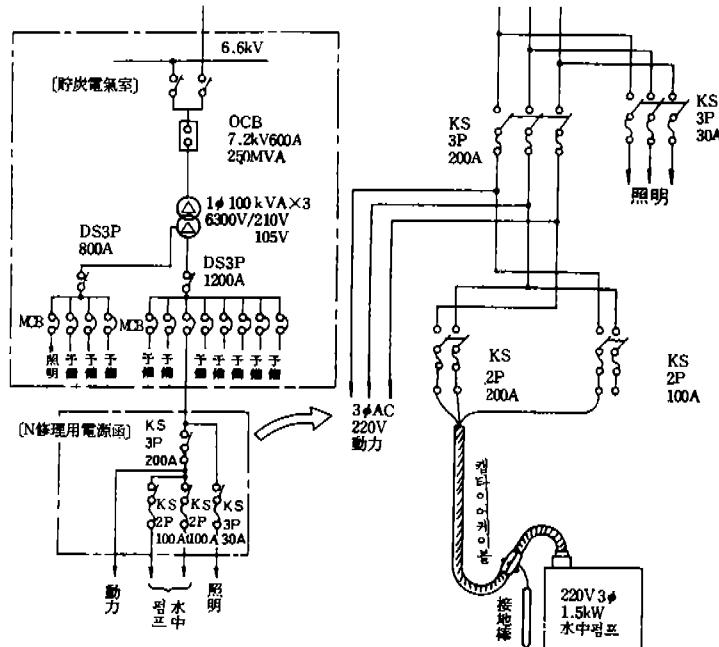
〈그림 1〉 N修理用電源系統圖

水中 펌프 電源은 가까이 設置된 N수리용 電源函의 遊休中이던 熔接器의 S極 나이프스위치 2個를 利用하고 있었다. 被害者 A는 아침부터 3個所째의 굴착흙의 물을 排水하기 위하여 두 번째의 되메우기 個所에 놓아져 있는 水中 펌프를 두 손으로 들어 3個所째의 조인트部附近水中에 設置함과同時に 悲命을 지르며 水中에 궁동방아를 치고 넘어졌다. 土木會社의 B 監督은 即時 A가 넘어졌으니까 救助하고자 水中으로 들어갔을 때 兩足에 電擊을 느꼈기 때문에 地上으로 올라와 作業員 D에게 水中 펌프의 스위치를 끊으라고 지시하였다. 50m 程度 떨어진 場所에서 作業하던 다른 班의 作業員을 불러 被害者 A를 끌어 올려 人工呼吸을 시킨 後 病院에

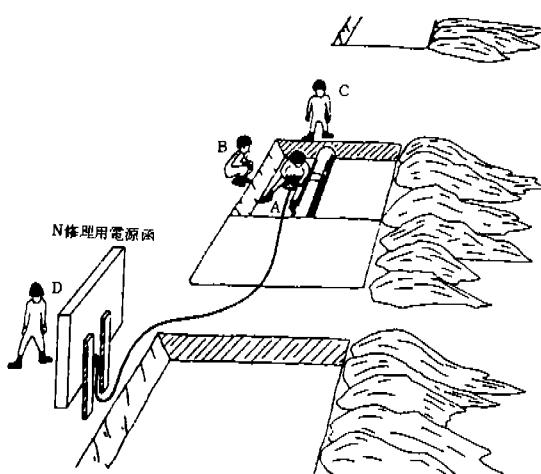
〈그림 2〉 事故發生時 現場狀況圖

A가 水中 펌프에 손을 대어 感電한 것인데, 水中 펌프를 移動시켰을 때 水中 펌프의 리드線 피복이 벗겨져 外函에 접촉, 外函이 充電되어 있었다. 工場에서의 社內基準으로서는

- (1) 修理用 스위치 使用許可願을 使用者로부터 스위치 管理者에게 提出할 것
- (2) 移動式 水中 폼프에 대하여는 漏電遮斷器를 使用할 것

을 定하고 있었으나 上記 許可願이 工事監督擔當課를 經由하여 제출하는 시스템으로 되어 있지 않았기 때문에 工事擔當課에서는 下都給業者が 所定의 手續을 밟아 N修理用 電源函을 使用하고 있는 것으로 생각되어 社内基準이 履行되지 않고 安全管理体制上 문제가 있었다. 그리하여 工場에서는 修理用 스위치 使用手續을 改善하여 事故의 再發防止를 위한 工場内 및 下都給業社에 준수사항의 徹底를 示達하였다.

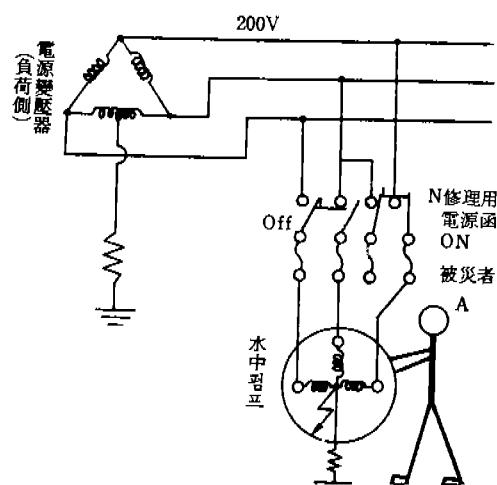
〈그림 3〉 事故發生時 回路圖

水中 펌프의 電源開閉器 投入操作은 A의 의뢰를 받은 D가 하였으나 事故發生時에는 2個의 開閉器中 1個만이 投入된 狀態(그림 3)였다.

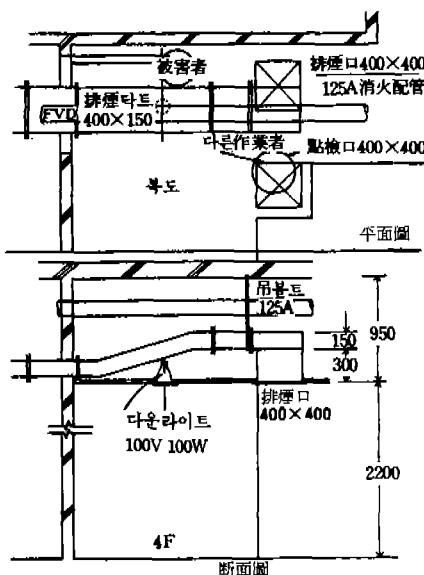
〈그림 4〉 事故發生場所(4F)

事故發生當日은 4층 복도 天障 속의 排煙 턱트 保溫工事を 위하여 保溫工인 피해자 및 다른作業者 2名이 作業을 하고 있었다. 被害者は 복도天障의 點燈口에서 천장속으로 들어가고 다른作業者は 點檢口에서 保溫材等을 피해자에게 손으로 넘겨 피해자가 턱트(金屬板)에 保溫材를 감고 있었다(그림 4, 그림 5).

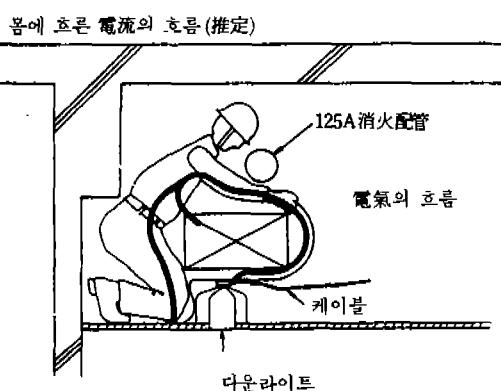
〈그림 6〉 被災狀況圖

(그림 6).

事故現場의 電燈回路는 事故發生日 11日前부터 通電되어 있었다. 事故發生後 점검한 결과 事故現場 다운라이트(100V 100W)의 電線口出線(VVF 케이블) 心線에 幅 1.5mm, 길이 2mm程度의 흠이 發見되었다.

被害者は 덕트(金屬板)에 保溫材(글라스 울에 알루미늄箔을 감은 것)를 감는 作業을 하고 있었으나 그때 事故現場의 다운라이트 電線口出線心線에 있는 흠(혹은 이 事故時에 난 것인지도 모른다)에 알루미늄箔이 먹혀들어 感電된 것으로 생각된다. 이 흠은 當日의 保溫作業前부터 있던 것인지 保溫作業中에 생긴 것인지 아직 不明이다.

溫材에 흠을 내게 한 경우이다. 즉 天障속은 춥고 또 照明器具로 200W의 라이트를 사용하여도 다운라이트의 電線口出線附近은 덕트 뒷면이 되어 덕트와 다운라이트의 配線 간격은 겨우 20mm程度 밖에 없고 作業은 하기 어려웠다고 생각된다. 이와 같은 狀況下에서 保溫材 表面의 알루미늄箔이 瞬間的으로 케이블 心線에 접촉하여 事故에 이르른 것이다. 단 前者, 後者 어느것도 推定에 不過하며 VVF 케이블 心線의 흠이 알루미늄箔에 먹혀들어 그에 의하여 感電한 것이 直接的인 원인이라 생각된다.

事故發生의 原因이 配線工事에 있다고 하면 工事의 監督·檢査体制等에 문제가 있는 것이 되므로 특히 工事を 都給시킬 경우에 있어서는 責任施工이라는 面에서 本來 電氣主任技術者(우리나라, 전기안전관리담당자)로서 하여야 할 工事의 監督까지 都給業者에게 要請하는 傾向이 있다. 우리나라 電氣事業法에서도 「電氣安全管理 담당자는 電氣設備의 工事·維持·運用에서의 安전 확보에 관한 점검·점사 및 監督의 職務를 誠實히 하여야 한다」라고 規定된 것을 電氣安全管理 담당자는 다시 認識하여 工事의 監督等을 誠實하게 實施하는 것이 필요하다고 생각된다.

事故의 原因이 保溫工事에 있다고 보면 이번의 保溫工事에 對하여 電氣技師가 事故 發生當日當工事が 천장속의 電線附近에서 實施되고 있는 것을 모르고 있었다는 것이 事前에 工事業者와의 連絡이 불충분한 것이 문제일 것이다. 以上과 같은 問題點 및 防止對策을 생각할 수 있으나 이번의 事故는 電源 100V인 케이블의 조그만 흠에 의하여도 感電死亡事故가 發生될 수 있다는 것은 다시 한번 電氣가 무섭다는 것이 痛感된다. 조그만 흠도 놓치지 않고 電氣事故의 未然防止에 努力하여야 할 것이다.
