# 전기사고 사례와

## 이에 대한 대책 (외국의 예)

### 제 1 절 수변전 설비에서의 사고

## 2. 氣中開閉器 製作不良에 의한 부싱의 破損事故

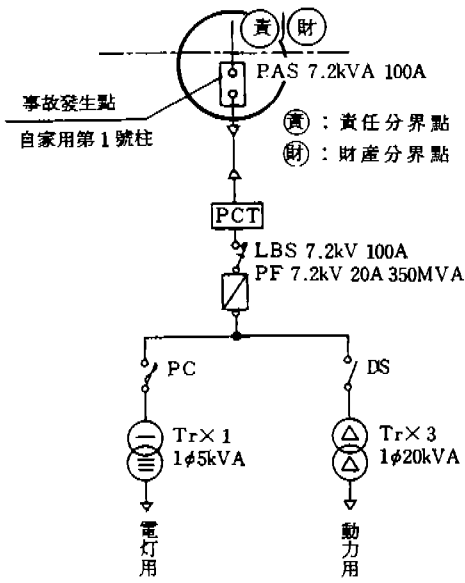
〈그림 2〉 單線結線圖

同工場에서는 受電電壓 6.6kV, 受電電力 51kW로 保安協會(우리나라의 安全公社)에 委託하고 있는 작은 自家用施設이다. 電壓 6.6kV의 架空線으로 構内等 1號柱上에 設置된 責任分界用 區分開閉器로 受電하여 地中 케이블(CV 22mm<sup>2</sup>直埋)로 屋內 큐비클에 引入되어 있다. 主遮斷器는 PF-S型으로 單相變壓器 20kVA×3 1뱅크(電力用) 單三變壓器 5kVA×1(電燈用)이 設置되어 있다. 事故는 上記 責任分界用 區分開閉器의 電源側 부싱에서 發生, 波及事故로 發展하였다.

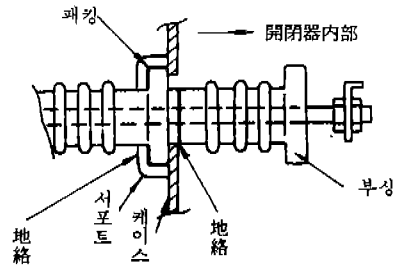
〈그림 3〉 부싱의 地絡箇所

① 電源側 S相 부싱이 세로로 쪼개져 있어  
内部貫通導體와 下側 케이스 間에서 地絡이 發  
生되었다. 또 開閉器 케이스 外部에 露出된 部  
分도 半月모양으로 쪼개져 있다.

以上の 結果에서 直接 原因은 물의 侵入으로,  
이 물의 凍結에 의한 體積 팽창으로 쪼개진 것  
이나 實驗結果에서는 단지 龜裂만 되고 地絡까  
지는 되지 않고 汚損 또는 물의 介在가 보태어  
져 地絡으로 발전한 것이 判明되었다.

따라서 嚴冬期에 凍結破損한 것이 그 後 무엇  
인가의 原因으로 汚損되어 水分 侵入等의 영향  
에 의하여 地絡事故에 이른 것으로 推定된다. 同  
工場의 地域은 冬節에 最低溫度가  $-35^{\circ}\text{C}$  前後  
가 되는 곳으로, 柱上에 매달린 가혹한 狀態에  
서는 上記한 原因도 수궁이 간다.

공업규격에서는  $-20^{\circ}\text{C} \sim -40^{\circ}\text{C}$ 의 周圍溫度  
가 사용조건으로 되어 있어 이 범위를 넘어 사용  
할 때는 特殊設計를 하여야 하는 것은 周知하는  
바와 같다. 이 氣中開閉器는 여러가지 事情으로  
一般市販型을 購入 사용하여 最低周圍溫度에는  
何等 考慮가 안되었던 일은 施設主, 保安協會 및  
販賣者 다같이 反省하여야 할 點이다. 周圍溫度  
가 높을 때는 溫度 上昇面에서 對策에 腐心하지  
만 周圍溫度가 매우 낮을 때의 考慮는 別로 하지  
않는 것이 一般의인 추세이다.

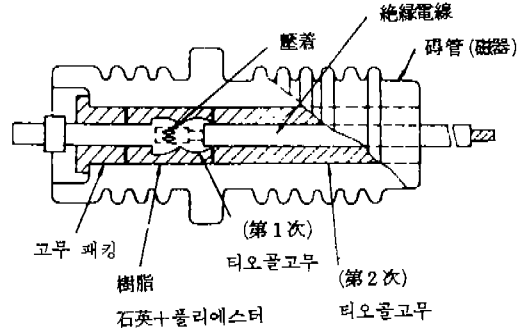
〈그림 4〉 부싱의 斷面圖

치오를 고무 注射形으로서 空氣와 交換될 때에  
흠이 생겨 이에 의하여 물이 侵入할 때가 있음  
이 판명되었다. 치오를 고무 流入量을 많이 빠  
르게 할 때 거품이 發生한 것으로, 極히 드문  
케이스이다.
