# 전기사고 사례와

## 이에 대한 대책

(4)

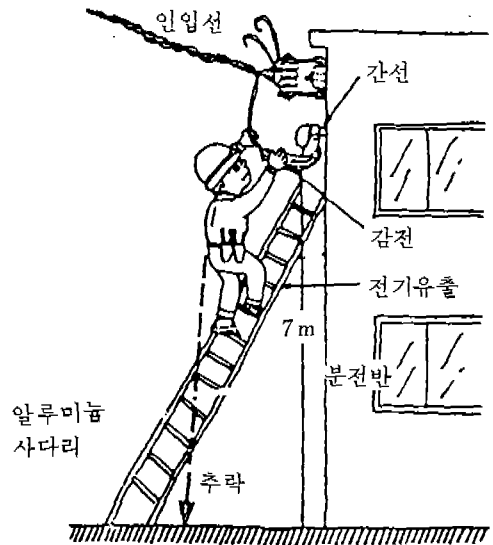
〈그림 1〉

피해자는 교체작업을 완료한 후 인입선과 간선의 결선작업을 하기 위하여 안전모와 반팔상의 그리고 긴 바지에 안전대를 착용하고 운동화를 신은 상태에서 길이 20cm의 뺨찌를 가지고 철재 사다리(길이 6.15m)를 벽에 지지시킨 다음 지상에서 약 7m 높이의 전주 위에 올라갔다(그림 1).

단상 3선식 인입선의 한 선을 간선과 결선시키고 다음 선을 연결하던 도중에 잘못하여 손목 부근이 활선에 접촉되면서 손목-팔-흉부-복부-다리-철재사다리로 통전회로가 구성되어 감전으로 인해 사망한 사고이다.

이 사고는 땀으로 인해 피해자의 표피저항이 상당히 저하되었음에도 불구하고 간선전압 100V에 대해 안전의식이 결여되어 절연용 보호구나 방구를 전혀 장착하지 않은 상태에서 작업을 한

것이 그 직접적인 원인이라고 할 수 있으며 땀을 많이 흘리는 계절에 흔히 발생하는 안전의식의 결여에 의한 재해의 대표적인 사례이다.

따라서 여름철, 또는 땀을 많이 흘리게 되거나 다습한 작업환경 하에서 전기공사를 할 때에는 평상시에는 미약한 전압이나 전류에 대해서도 감전되어 사망할 경우가 있기 때문에 반드시 절연용 보호구를 착용하거나 절연용 방구를 설치해야 하며 안전한 작업환경을 조성해야 한다.

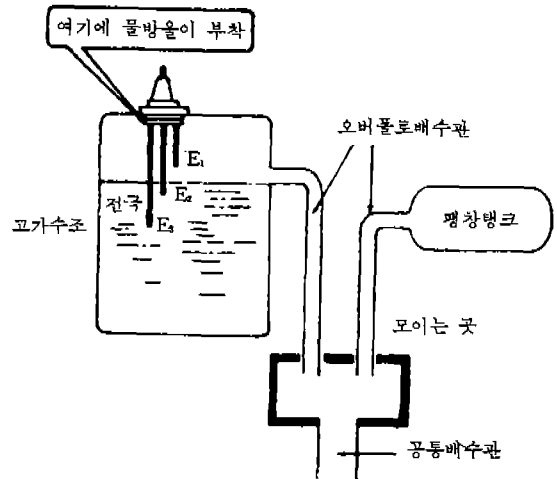
(그림 3)

출입하는 수도업자에게서 점검을 받았으나 물의 순환계통에는 이상이 없다는 것이다. 물론 고가수조는 만수로 되어 있지도 않으므로 원인을 알 수 없어 연락을 하였다고 한다. 곧 액면(液面) 릴레이를 점검하였으나 이상은 발견되지 않았다. 다음에 고가수조에 올라가 맨홀에서 내부를 살펴보니 수조안이 울퉁불퉁한 곳이 조금 있었지만 수증기가 가득 차 있는 것 같았다. 수위검출기를 자세히 살펴보니 전극봉을 부착시켜 놓은 보지기(保持器)에 물방울이 대롱대롱 맺혀 있었다. 이것이구나 하고 생각되어 마른 형질으로 물방울을 닦아내자 만수경보는 금방 멈추었다(그림 3).

수증기의 낫곳은 장난으로 수위검출기의 전극이 단락(短絡) 상태로 되어 있었던 것이다.

그런데 왜 수조 안에 수증기가 들어 왔을까? 배관계통을 조사하여 보니 고가수조 옆에 보일러의 팽창 탱크가 설치되어 있어 이 탱크의 온수 오버 플로(Over flow) 배수관과 고가수조의 오버 플로 배수관이 서로 만나는 곳에서 연결되고 있었다. 그 때문에 온수의 수증기가 고가수조의 배수관을 통하여 고가수조에 들어오게 된 것이다. 때때로 이 팽창 탱크에는 만수경보를 부착하여 두지 않기 때문에 온수가 오버 플로하여

흘러나왔기 때문에 이번과 같은 사고가 생긴 것이다.

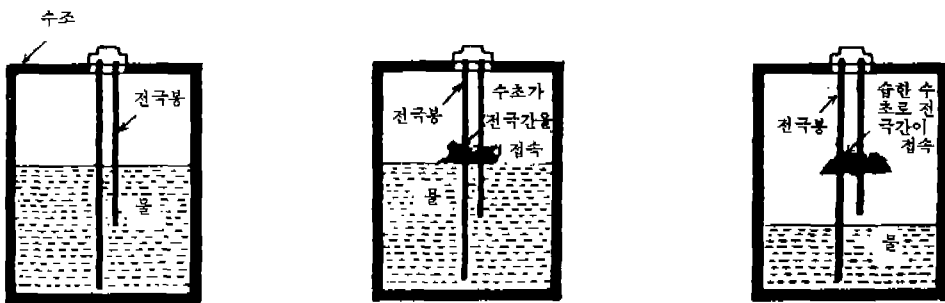
시간의 경과에 의해 수조 내에 수초가 번식, 전극간에 접속되는 일이 있다(그림 4). 그렇게 되면 수조의 수위가 저하되어도 습한 수초가 전극간을 접속한 상태로 되어 흡사 물이 충만하여 있는 것처럼 오동작하여 최악의 경우는 수조의 물이 완전히 비어 버리는 일이 있다.

(그림 4) 플로트래스식의 전극에 수초가 부착

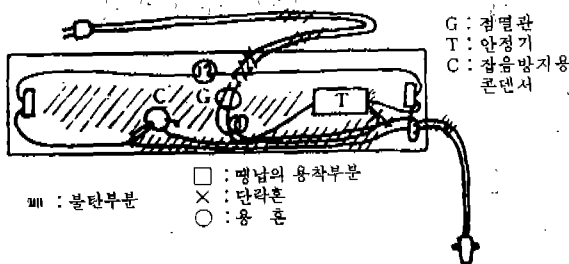
이 형광등은 약 10년 전에 구입한 1등용(정격 100V, 역률 60%, 주파수 60Hz, 소비전력 10W)으로, 그림 5에 나타낸 것과 같이 형광등 안에서 발화되어 있었다. 안정기는 표면이 타버렸기 때문에 권선의 과열, 층간단락 흔적도 알 수 없었고, 또 역률개선훈 콘덴서는 설치되어 있지 않았으며 리드선에 단락 흔적이 있었으나 흔적이 비교적 거칠고 광택이 없는 것으로 미루어 2차적으로 발생한 것이라고 생각되어졌다.

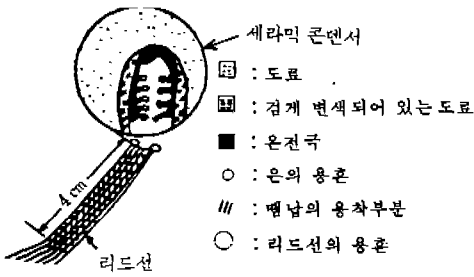
잡음방지용 콘덴서의 리드선 접속부에 용흔(溶痕)이 발견됨과 동시에 약 4cm 길이에 걸쳐 뱀납의 용착이 발견되었다. 이 때문에 잡음방지용 콘덴서(세라믹콘덴서)를 자세히 살펴 보았더니 절연용 도료가 리드선 접속부에 덮는 부근이 소손되어 있고 당행 도료를 벗기면 그림6에 나타난 것 같이 은전극(銀電極) 용융을 알 수 있었다. 또한 반대면의 절연용 도료, 은전극, 리드선 접속부분은 변색, 용융 등의 이상이 없었다.

2차적으로 변색, 용융이 되었다면 양면(兩面)에 걸쳐 나타나는데 한쪽 면에만 나타나 있었으므로 1차적으로 발생한 것임을 알 수 있었다.

이상의 상황에 의해 이번 발화의 원인은 잡음용방지용 콘덴서의 은전극과 리드선의 접속이 완전하지 않았기 때문에 발생한 스파크로 리드선의 비닐 피복에 착화된 것이라고 판단되었다.

〈그림 6〉 콘덴서의 볼탄 부분 그림

잡음방지용 콘덴서는 각종 전기제품에 사용되고 있으므로 제조시, 조립시 또는 설치 중에 접속부를 파손하여 접속불량을 일으키지 않도록 충분히 유의하여야겠다.

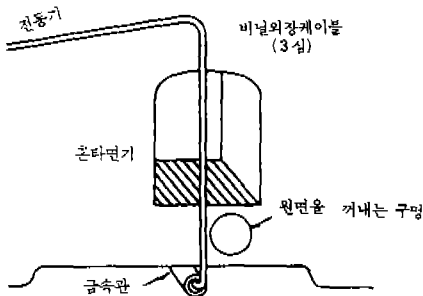
한 종업원이 혼타면기(원면을 가공하는 첫번째 공정) 내부에 쌓여 있는 원면을 꺼내는 작업을 하다가 바로 옆에 있는 배선을 건드렸을 때 금속관 끝 부근에서 전기합선이 일어나 스파크에 의한 열이 원면에 착화되어 화재로 이어졌다.

배선은 비닐 외장 케이블(3심)로 되어 있고, 금속관 끝부분의 심선 2선이 단선되어 녹아 있고, 금속관 끝에 동질의 용접물이 부착되어 있는 것이 발견되었다.

배선은 그림 8 과 같이 금속관(약 15년전 시공)에서 나와서 위쪽으로 올라가 전동기(3상 3선식, 380V)에 연결되어 있었고, 올라가는 배선의 바로 옆에 원면을 꺼내는 구멍이 있었는데 월 수회 정도 원면을 꺼내는 작업을 할 때마다 바로 옆의 배선을 건드리게 되는 상황이었다.

〈그림 8〉 배선상황도

이번 화재는 종업원이 직접 현장에 있었기 때문에 초기 진압을 하여 큰 피해는 없었으나 ① 금속관 끝에는 꼭 부싱을 부착하고, ② 전선을 작업자가 쉽게 건드리지 않는 곳에 시설토록 하는 것이 통감되는 사례였다.
