조선시대 사찰벽화와 그 보존에 관한 연구 (朝鮮時代 寺刹壁畫와 그 保存에 관한 研究)

白 燦 圭

(文化財補課)

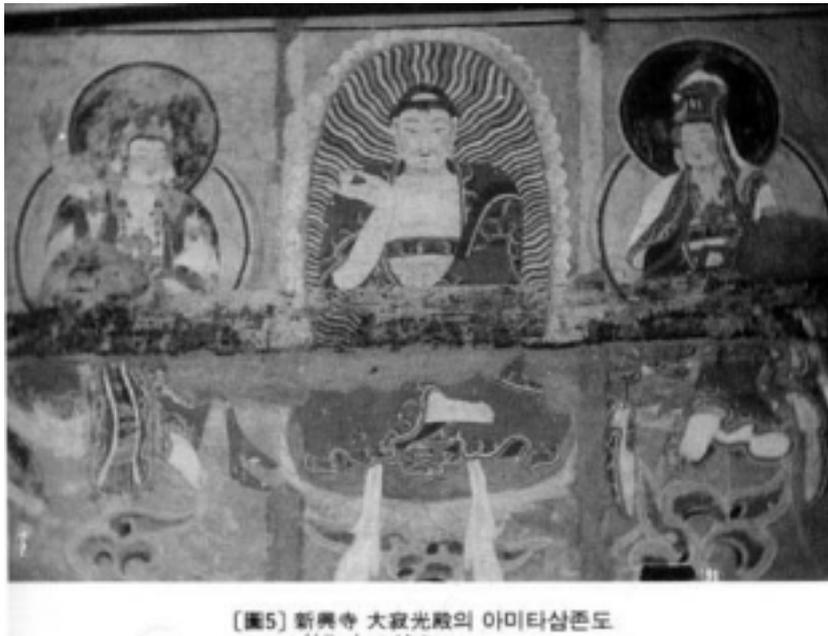
[圖5] 新興寺 大寂光殿의 阿미타삼존도

서측벽에는 아미타삼존도가 동측의 약사삼존도와 마주하고 있다. 벽화는 중앙에 상인방이 가로지르고 있고 다시 2개의 벽선으로 나뉘어 6쪽의 토벽으로 분할되어 있다. 동측 약사삼존도와 같이 벽체에 미세한 균열이 많으며 표면의 오염이 심하다. 목재 수장재와 맞닿은 부분은 흠이 탈락되고 채색층에도 박락이 진행되고 있다. 이 벽화의 밑에는 보살(菩薩) 6인이 그려져 있고 맨 아랫단에는 사천왕(四天王)이 그려져 있다. 보살상은 윗 벽화와 같은 형식을 보이나 사천왕상은 벽체 구조가 윗 벽화들만큼 단단하지 못하고 속이 들떠 있다. 또한 표면의 많은 부분이 탈락되어 가칠되었고 인위적으로 굵히거나 패인 곳이 많다. 이 벽화의 우측에 위치한 팔부중(八部衆)도 복부 아래가 훼손되어 서측의 인사자상과 함께 공통된 퇴락현상을 보이고 있다. 즉 벽화 표면의 채색층 퇴락은 물론 채색층을 지지, 보완하는 벽체구조가 취약하고 이미 많은 부분이 파손되었다. 실내에서 상단, 측 천장에 인접한 곳의 벽화들은 대부분 누수가 되어 그림을 뿌렇게 오염시켰고 불순물의 침착이 심하며 포부재(包部材)들이 움직이면서 벽체를 균열, 파손시켰다.

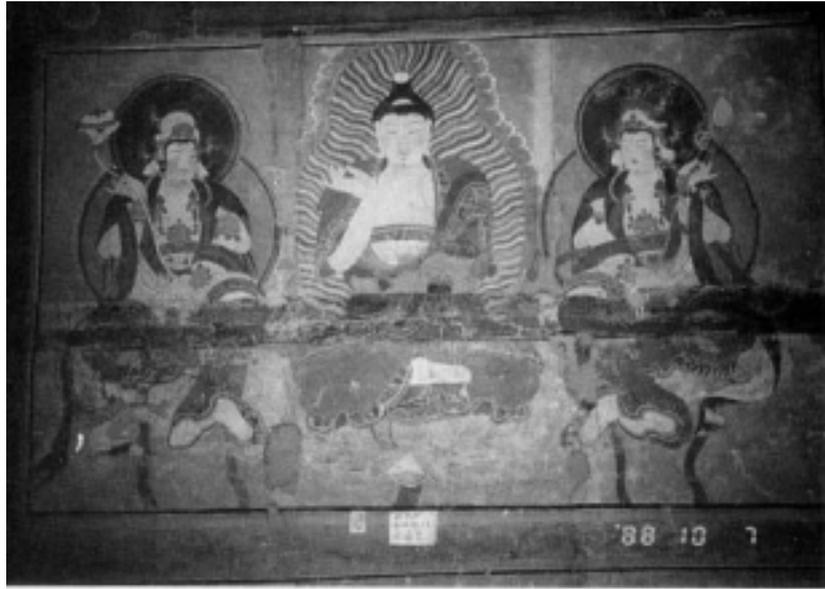
[圖6] 新興寺 大寂光殿의 약사삼존도

동측벽 중앙칸 위에는 약사삼존도(藥師三尊圖)가 그려져 있다. 벽화는 보기 드물게 고풍스러우며 그 규모가 크다. 벽화 표면은 불순물로 오염이 심하고 습기로 얼룩이 졌

다. 표면은 미세한 균열이 거북이등과 같은 모양으로 발생되었고 벽화 중앙을 가로지르는 상인판(上引板)과 2개의 벽선(壁線)을 중심으로 흠이 탈락되었다. 벽틈새는 종이풀로 메꾸었으나 건물의 퇴락으로 벽화의 바탕층이 파손되고 채색층도 박락이 진행되고 있으며 벽화 좌측 하단에는 인사자상(人獅子像)이 한쪽 있으나 지면과 외부벽면으로부터 유입되는 습기로 인해 복부 아래가 없어지고 현재 종이풀로 메워져 있다.

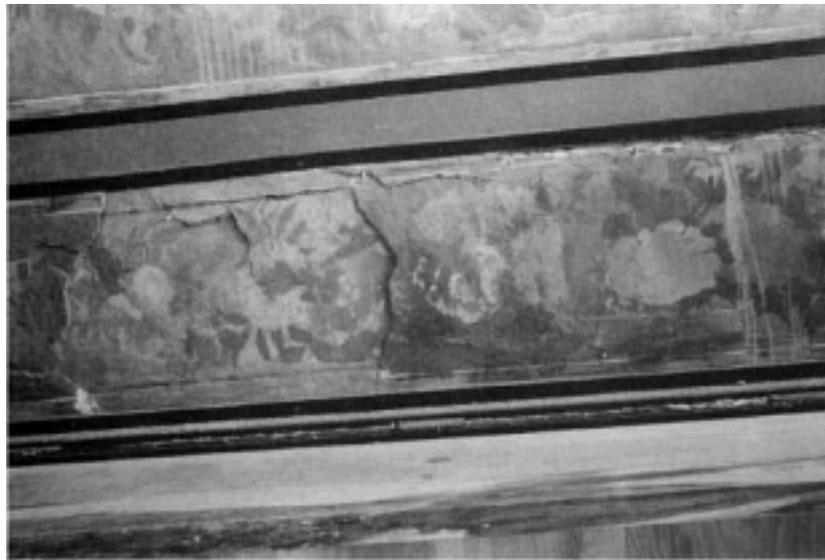
[圖 13] 무위사 극락전 벽화의 속그림과 겉그림

건물의 축조는 1430년에 이루어지고 벽화들은 1476년에 제작된 것으로 생각할 수 있다. 벽화가 제작된 당시에는 건물 내외부 모두 벽면에 벽화가 그려졌을 것이나 1954년 건물보수 시에는 건물내부 창방이상 동서측벽의 벽과 남측, 북측 포벽 그리고 후불벽 앞뒤에만 모두 31폭의 벽화가 남아 있었다. 현재는 후불벽화 2폭을 제외하고는 모두 건물로부터 해체하여 보호각에 보관하고 있다. 현존하는 벽화의 대부분은 당초 벽화가 퇴락된 후 다시 그려진 것으로 생각한다. 이러한 사실은 공양화(供養畫)의 경우 덧바른 벽화 표면이 탈락되고 속그림이 노출되므로서 나타나는데, 노출된 벽화(圖 13)들과 1476년에 제작된 후불벽화(後佛壁畫)들은 그림의 색조가 유사하고 바탕색에 황토분(黃土粉)을 사용한 것이 공통된다. 그러나 새로 덧그린 벽화들은 바탕색을 녹색으로 칠했고 그 필치와 격조가 옛 벽화만은 못하다.¹³⁾

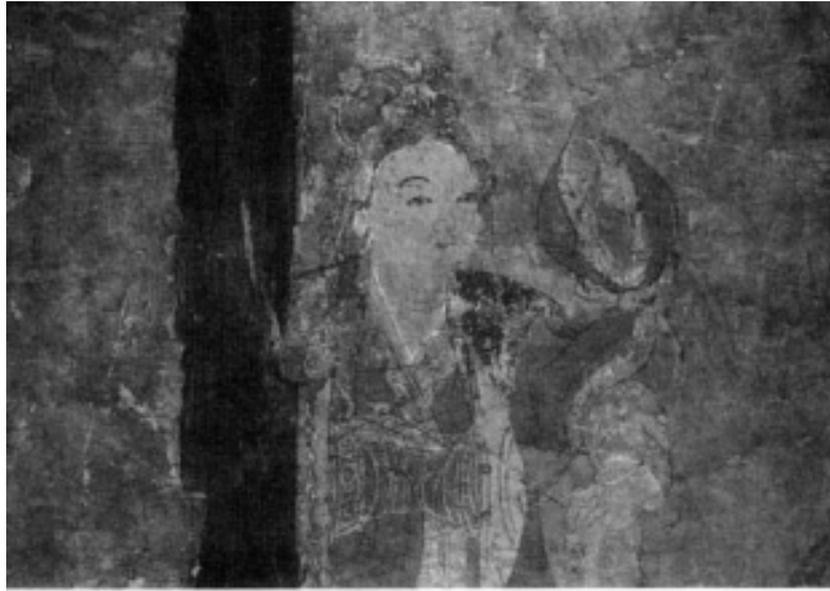
[圖14] 신흥사대적광전 주악천인

동측에는 7인의 주락천인(奏樂天人)(圖 14)이 율동적인 모습으로 묘사되어 있다. 색조와 필치가 서측벽화와 같지만 실내 벽화들 보다는 고풍(古風)스럽다. 이 벽체에서 주락천인들은 풍판(風板)으로 가리워진 위치에 있기 때문에 현재 남아 있고, 풍판 하단에 있던 벽화들은 거의 마멸되어 형체를 알아 볼 수가 없다. 벽화들은 풍화작용으로 테두리가 마멸, 탈락되고 수장재(벽선, 중깃 등)를 중심으로 균열되거나 흩어 떨어져 있는 상태이다. 벽화 표면은 흩어 마멸되고 균열 부위를 따라 골이 깊게 파였다. 가장자리에 위치한 좌우측의 벽화들은 중앙보다 퇴락상태가 더 심하다 서측에도 벽화가 있으나 동측보다 퇴락마멸이 심하여 알아보기 어려운 상태이다. 다습하고 음지인 북측의 포벽화는 모두 소멸되었다.

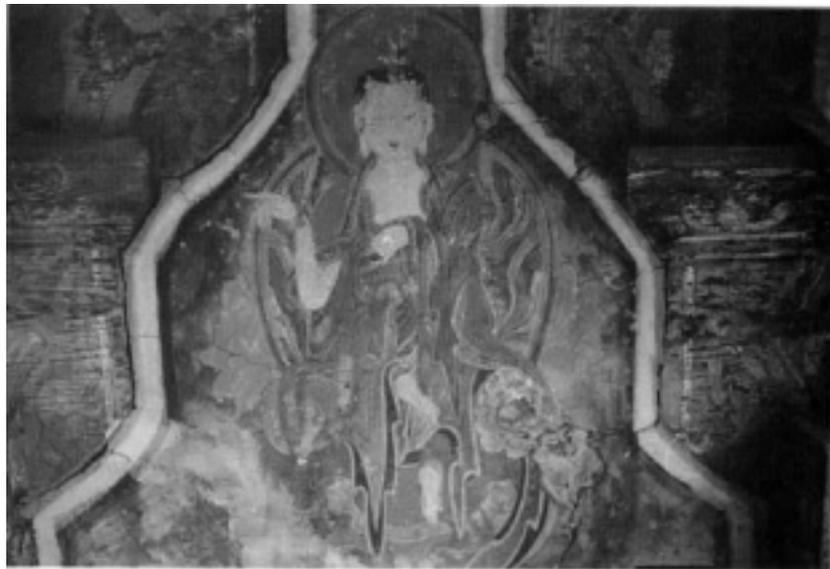
[圖15] 은해사 백홍암 벽화

포벽화들은 매우 활달하고 능숙한 필치로 석가모니 단독상이나 보살상(圖 15)들을 그려 넣었다. 전면 포벽화들은 채색층과 바탕층이 약 3mm 두께로 들떠 있고 거북이등과 같은 균열이 발생되어 있다. 동서측 벽화들은 많은 부분이 탈락되었고 시멘트로 보수한 후 칠을 했다.

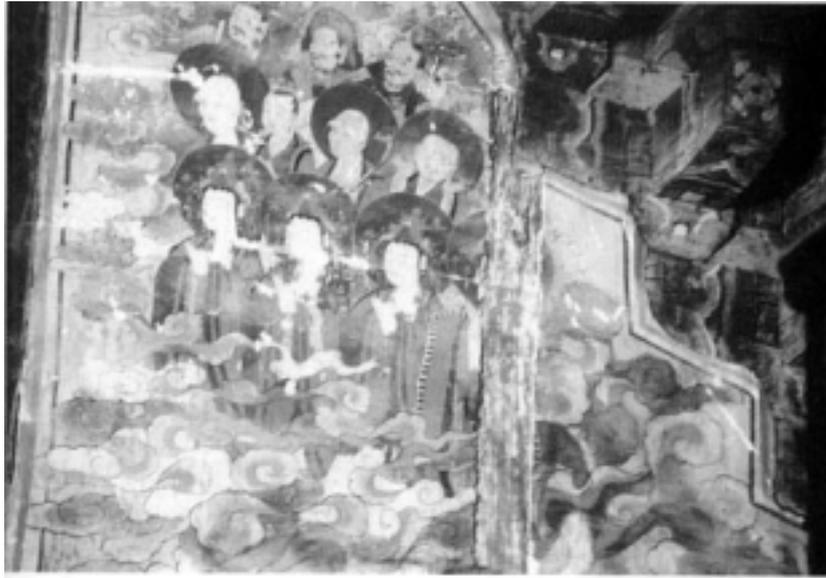
〔圖16〕 통도사 영산전 벽화

벽화의 표면은 불순물로 몹시 오염되어 어둡게 변색되었다. 또한 벽화의 크기가 큰 만큼 자중(自重)이 크고 주위 목조가구의 퇴락 영향을 많이 받아 파손되고 있다. 목가구재 표면에 그려진 그림은 나무에서 배어나온 송진이 색조를 어둡게 변색시켰다. 좌우측간 벽화는 단창방이 위로 쳐들리면서 벽체를 짓눌러 크게 파손시키고 있다. 이렇게 구조적으로 취약한 벽화들에 사찰행사에 필요한 여러 가지 물건들을 벽면에 닿게 쌓아 놓아 인위적인 손상이 우려되고 있다. 그 외에 동측, 남측, 북측 벽화들은 대부분 균열로 인해 파손되었다. 동측 벽화는 포장(包作)이 기울어 벽체와 3cm정도 틈이 벌어져 벽화에 무리한 힘이 가해지고 있으며 북측 화반벽의 그림은 도리의 처짐으로 벽면에 수직 균열이 발생되어 파손되었다.

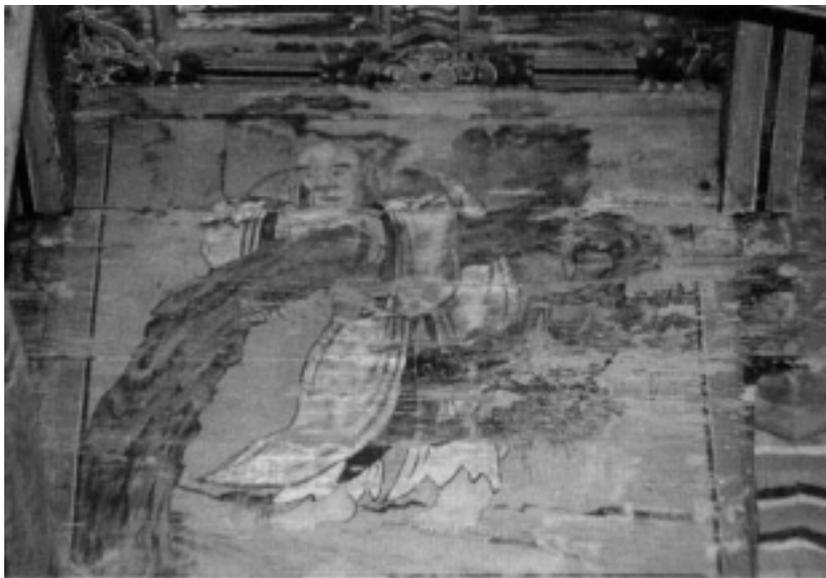
〔圖17〕 마곡사 대광보전 판벽화의 퇴락상태

건물은 정면 5칸 측면 3칸으로 다포건물이다. 벽화는 건물 외부에 31폭, 내부에 81폭이 있다. 실내의 벽화는 활달한 필치로 화반벽에 나한도(羅漢圖)를 목판(木版)에 그렸으며 흙벽에는 고승설법도(高僧說法圖)를 그렸다. 나한도는 목판6개를 중첩해서 쌓고 그 위에 그렸는데 모두 36폭이다. 벽화 표면은 먼지 등이 침착되었고 습기 누수 등으로 균류까지 번식하여 색조가 검게 변색되었다. 채색층은 목판으로부터 접착력을 잃고 박락 되었다.(圖 17).

[圖 17] 마곡사 대광보전 판벽화의 퇴락상태
