체르노빌事故後 5年(Ⅱ)

사고까지의 경위

Eurasia Research 대표 오오다 겐지
과학평론가 시노하라 하루미찌

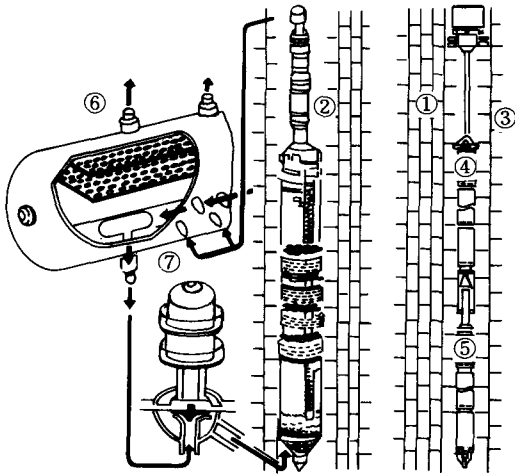
〈그림 1〉 연료채널과 제어봉 채널의 구조, 냉각재의 순환(1. 흑연파일 2. 연료채널 3. 제어(흡수)봉 채널 4. 흡수봉 5. 흑연抽出棒 6. separator drum 7. 주순환펌프 터빈으로 부터의 증기 condensate(물) 터빈으로의 증기

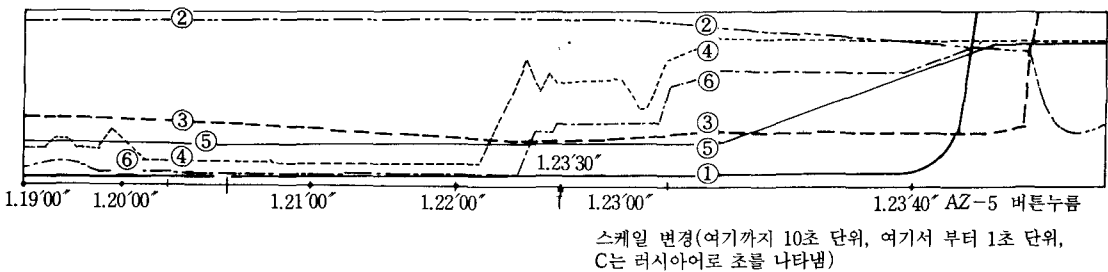
〈그림 2〉 폭발직전의 A호로의 주요 parameter의 변화 (컴퓨터 “스칼라”의 데이터)[1. 출력 2. 주순환펌프를 통과하는 물의 유량 3. separator drum내의 증기압력 4.5.6. 자동제어 3그룹의 제어봉 : 노심에 들어가 있던 제어봉의 길이]

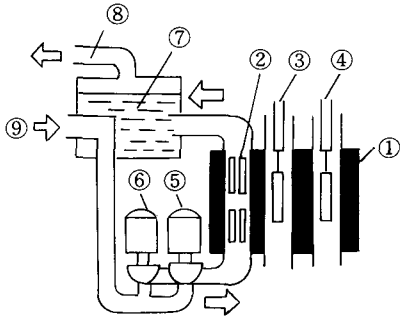
〈그림 3〉 4호로의 상황도(4월26일 1시22분 45초 시점에서의 상황을 나타낸다) [1. 흑연파일 2. 연료채널 3. 자동 제어봉 4. (긴급방어) 수동제어봉 5. 주순환펌프 6. 주순환펌프(예비) 7. separator drum 8. 터빈으로의 증기 9. feedwater(condensate)]
