## 日 原電事故의 最終報告

지난 2월 9일 발생한 關西電力 미하마(美浜) 원전 2호기의 증기발생기튜브파열사고를 조사 중이던 통산성·자원에너지청의 특별조사위원회는 11월 25일 튜브파열원인이 진동방지용 지지물이 설계된 위치까지 삽입되지 않았기 때문이었다고 하는 최종보고서를 냈다.

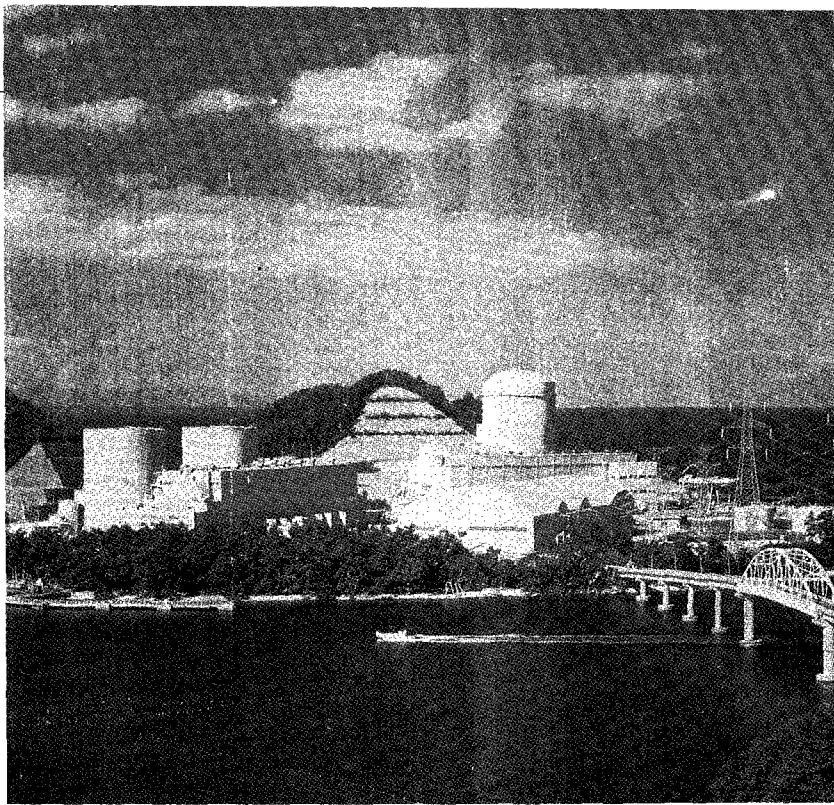
이번의 최종보고서에서는 튜브가 파열된 원인에 대해 진동방지지물(AVB Anti-Vibration Bar)이 설계된 위치까지 삽입되지 않았기 때문이라고 단정하고 있다. AVB에는 설계와는 다른 절단가공흔적이 발견돼 AVB에 대한 시공관리와 품질보증에 충분한 주의를 기울이지 않았던 것으로 보고 메이커에게 반성을 촉구하고 있다.

또 지지관을 조사한 결과 튜브지지관부분에 스케일(scale)이 누적되어 있어 튜브가 고정된 상태가 되어 있었다. 그 결과 진동방지지물로 지지되지 않았던 튜브의 U자부분에서 流動力彈性振動이 발생, 고정지지상태가 되어있던 지지관부분에 반복하중이 작용해 지지관부분에서 높은 사이클의 fretting 피로현상에 의해 균열이 발생, 파열되었다고 결론짓고 있다.

한편 파열관의 주변튜브 중에 Y12튜브는 고정지지상태였지만 진동을 분석해본 결과 유동력탄성진동은 발생하지 않았다고 했다.

또 Y13튜브에 대해서는 스케일부착량이 적어 지지판부분에 틈이 있는 간격지지상태로 되어 있어 유동력탄성진동이 발생할 가능성이 적었다고 했다.

또 Y15~22튜브에 대해서는 튜브의 마모가 일어난 것으로 보아 유동력탄성진동이 발생했던 것으로 생각되지만 간격지지상태였기 때문

에 파열은 일어나지 않았다. 또 진동방지지지물로 지지되어 있었다면 튜브마모는 일어나지 않았을 것이라고 밝히고 있다.

앞으로의 재발방지대책 및 교훈사항으로는 1. 통산성의 안전확보대책의 충실 2. 자주보안의 강화 3. 기술개발의 추진 4. 이상사태 발생시의 즉시대응책 개선 등의 4개항목을 들고 있다.

이 중에서 통산성에 대해서는 사고원인이 되었던 AVB를 공사계획심사, 정기검사대상에 추가할 것과 주요기기의 정기검사보충, 품질보증활동에 대한 지적 및 감독강화를 촉구했다.

또 자주안보강화에서는 전력회사내에 신설된 품질보증에 관한 감독기구의 적극적인 활용, 주요기기류의 보수관리방법의 개선, 운전매뉴얼의 보완 등을 촉구했다(日本電氣新聞 11월 26일).
