노킹과 엔진손상

Knock and Engine Damage

전 광 민, 이 중 화
K. M. Chun, J. H. Lee

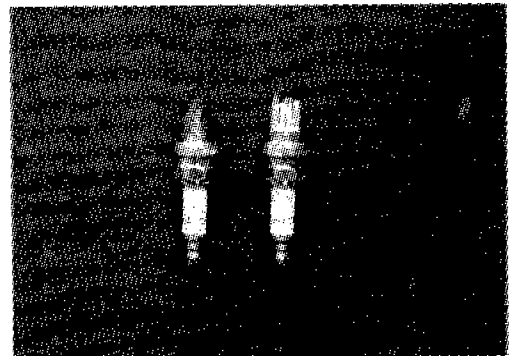
스파크 플러그는 end gas의 자발화에 의한 손상보다는 pre-ignition에 의한 것이 대부분이다. 스파크에 의한 정상적인 점화 이전에 고온의 점화 플러그 부분 등에서 혼합기의 산화반응이 진행되어 pre-ignition에 이르게 되면 스파크 플러그의 온도가 급격히 상승되고 수회 혹은 수십회의 사이클만에 전극이 녹아 떨어져 나가게 된다(사진 1). 이와 동시에 과도한 실린더 압력에 의하여 siamese 부분으로 연소가스가 누출되어 헤드 가스킷의 failure를 발생시키기도 한다. 또한 점화플러그의 손상에 따라 실화가 발생되고 연료에 의한 유막파괴 → piston scuffing으로 진행되

사진 1. pre-ignition에 의한 점화플러그의 손상

기도 한다. 혼합기의 자발화 반응은 연료에 따라 특성이 다르고, 또 플러그 전극의 재질에 따라 촉진될 수도 있으므로 스파크 플러그 선정시 유의하여야 한다. 일례로 메탄올 연료는 가솔린 연료에 비해 상대적으로 pre-ignition이 일어나기 쉬우며 백금 전극의 경우 산화반응의 촉매로 작용되어 그 정도가 더욱 심해질 수 있다.

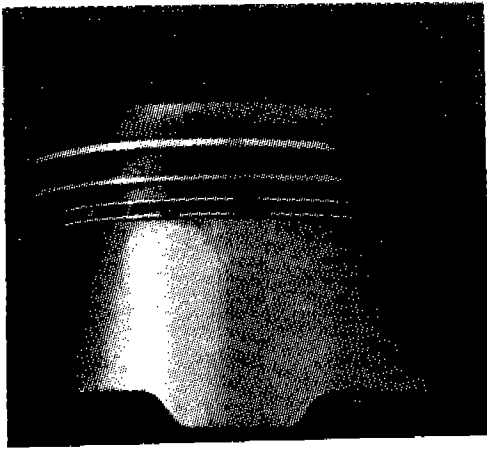
사진 2. piston top land부위의 손상

피스톤은 노킹에 의한 손상의 빈도 및 중요도 관점에서 볼 때 가장 중요한 위치를 차지한다. 주로 crown, top land 및 2nd land 등이 손상되는데 사진 2~사진 5에서 그 대표적인 예를 볼 수 있다. 사진 2는 800 시간 내구 후의 피스톤 사진인데, 스파크 플러그 반대편 위치의 top land 부위에 erosion에 의한 melting 흔적이 발생된 것을 볼 수 있다. 이러한 노킹에 의한 손상부위의 금속조직을 관찰해 보면 표면 근처의 금속조직이 열에 의해 침식되어 있으며 심부조직에는 변화가 없다는 것을 알 수 있다(사진 3). 이는 표면도금 등의 처리가 노킹에 의한 열해침식에 도움을 줄 수 있다는 짐을 간접적으로 시사한다고 할 수 있다. 또한 이 현상이 계속되거나 심해지는 경우 crown 부위 및 top land 부위의 침식이 발생되고 피스톤이 파열되어 윤활막의 파괴→piston ring scuffing 및 piston scuffing을 일으켜 failure에 이

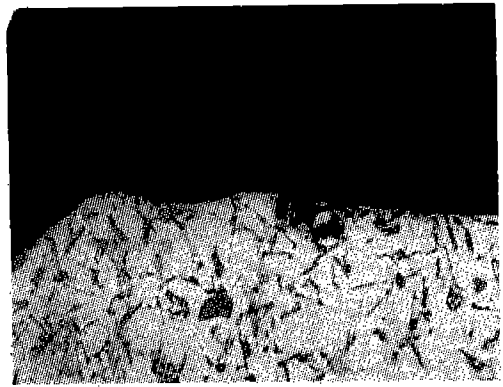
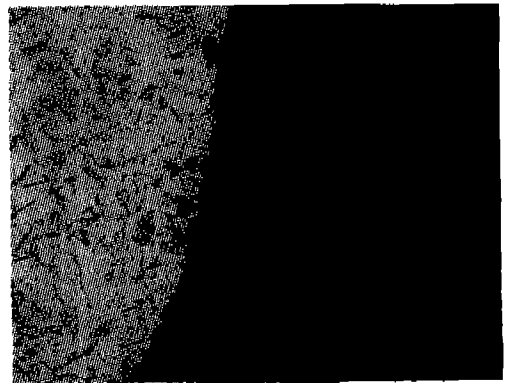
(a) crown 부위

(b) top land 부위

사진 3. piston crown 및 top land 손상부위의 조직사진(×400)

전자의 방법은 피스톤 표면 등의 손상을 많이 받는 부분들을 steel 또는 nickel 등의 고온에 강한 금속으로 도금하는 방법이다.

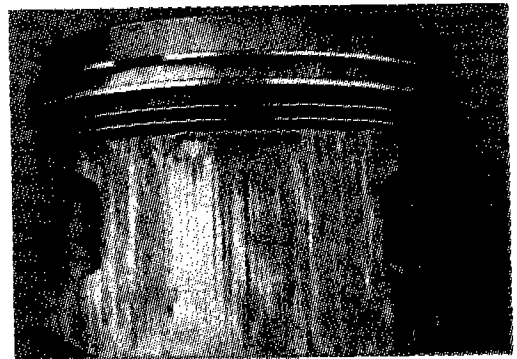
사진 4. piston scuffing

르게 된다(사진 4). 사진 5는 노킹발생에 따른 과도한 압력이 piston ring에 작용하여 2nd land 부위가 떨어져 나간 현상을 보여 준다.⁵⁾ 이러한 극단적인 파손현상이 쉽게 발생하는 것은 아니지만, 피스톤의 경량화를 위

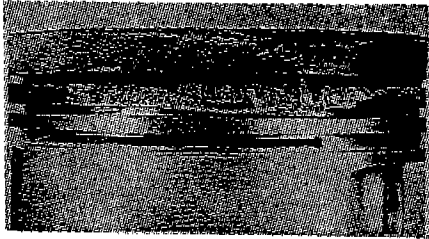
사진 5. piston 2nd land 부위의 손상

한 land 부위 축소 등 최적화 설계시 간과할 수 없는 현상이라 생각된다.

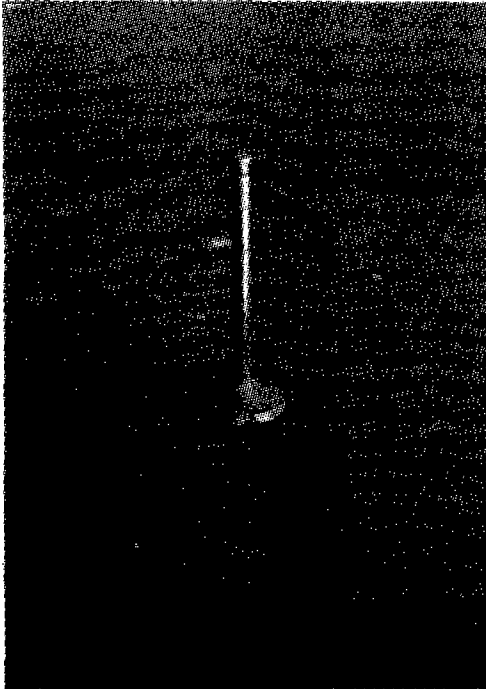
사진 6. 배기 밸브의 손상

그 밖에도 노킹은 배기밸브의 guttering 현상 - 고온의 가스가 배기밸브와 seat 사이에 관통되어 밸브가 녹아 떨어져 나가는 현상 - 의 한 원인으로도 작용될 수 있으며, 사진 6은 이러한 현상에 의해 일부가 녹아 떨어져 나간 부분을 보여주고 있다.
