한라산국립공원의 등산로와 주변의 환경훼손¹

Environmental Deterioration of and around Trail in Hallasan National Park¹

요약

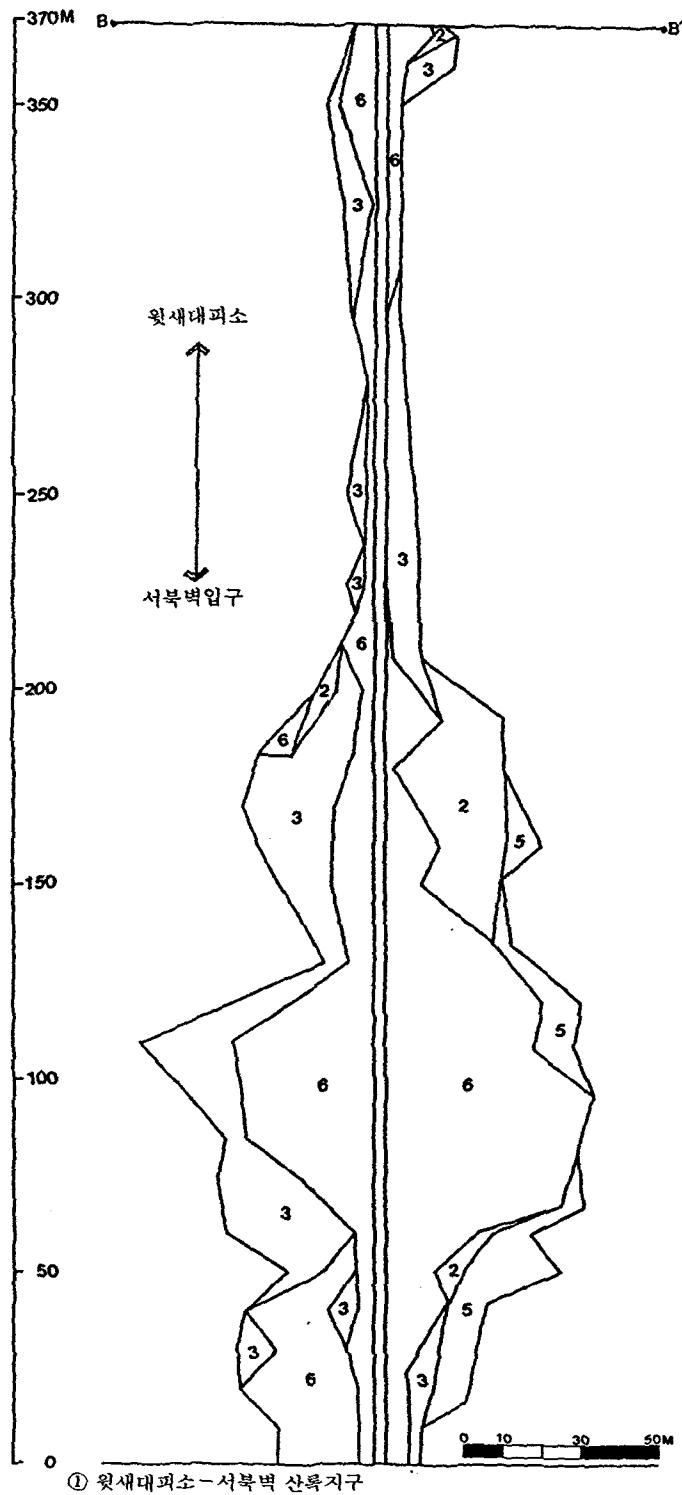
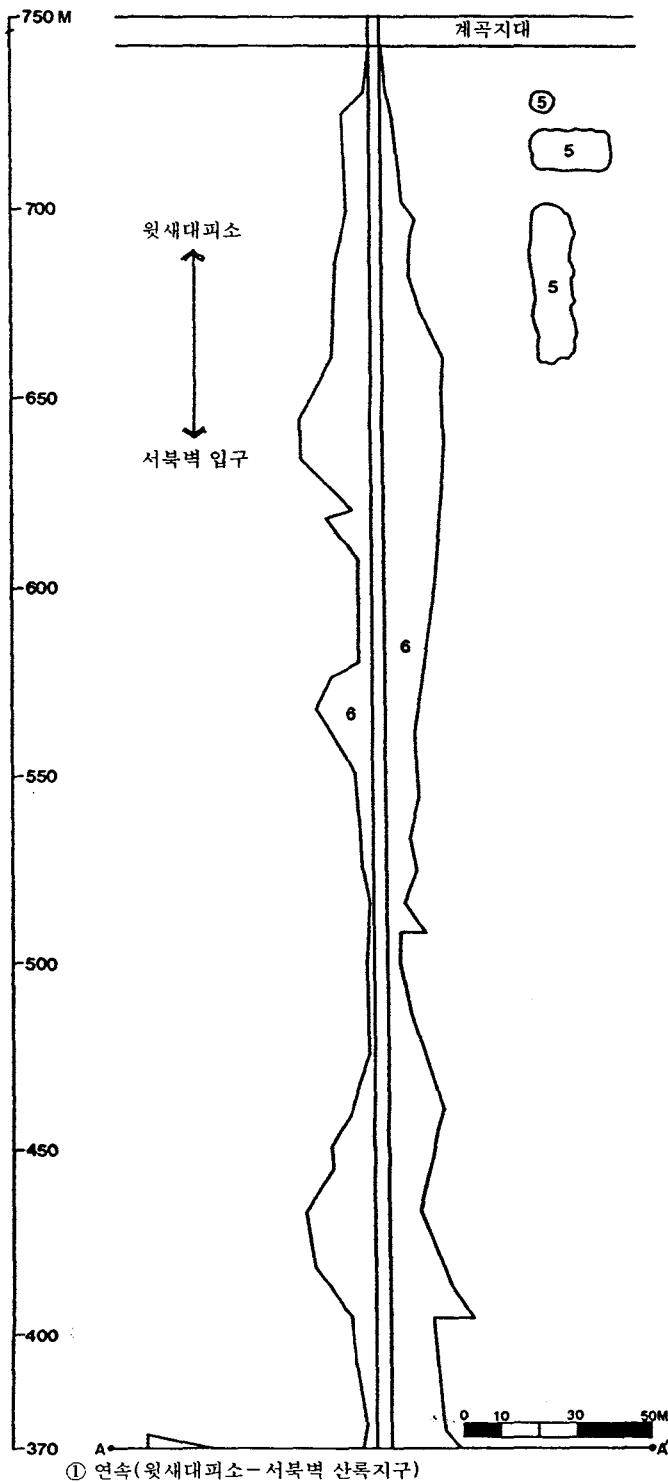
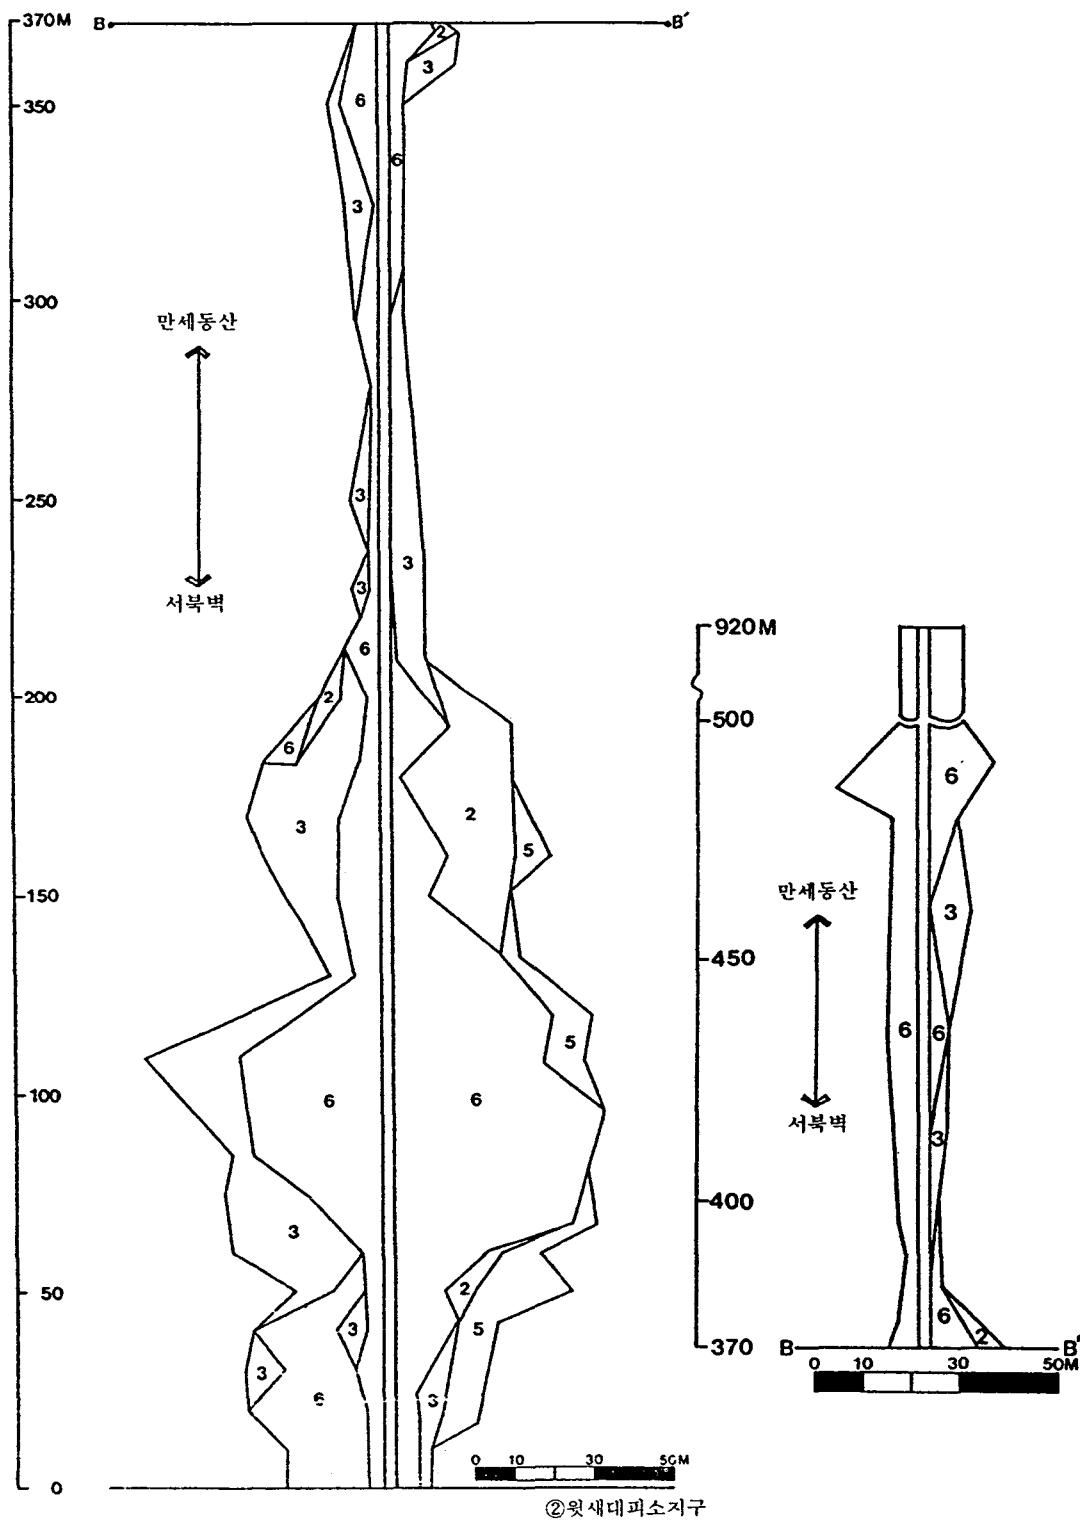
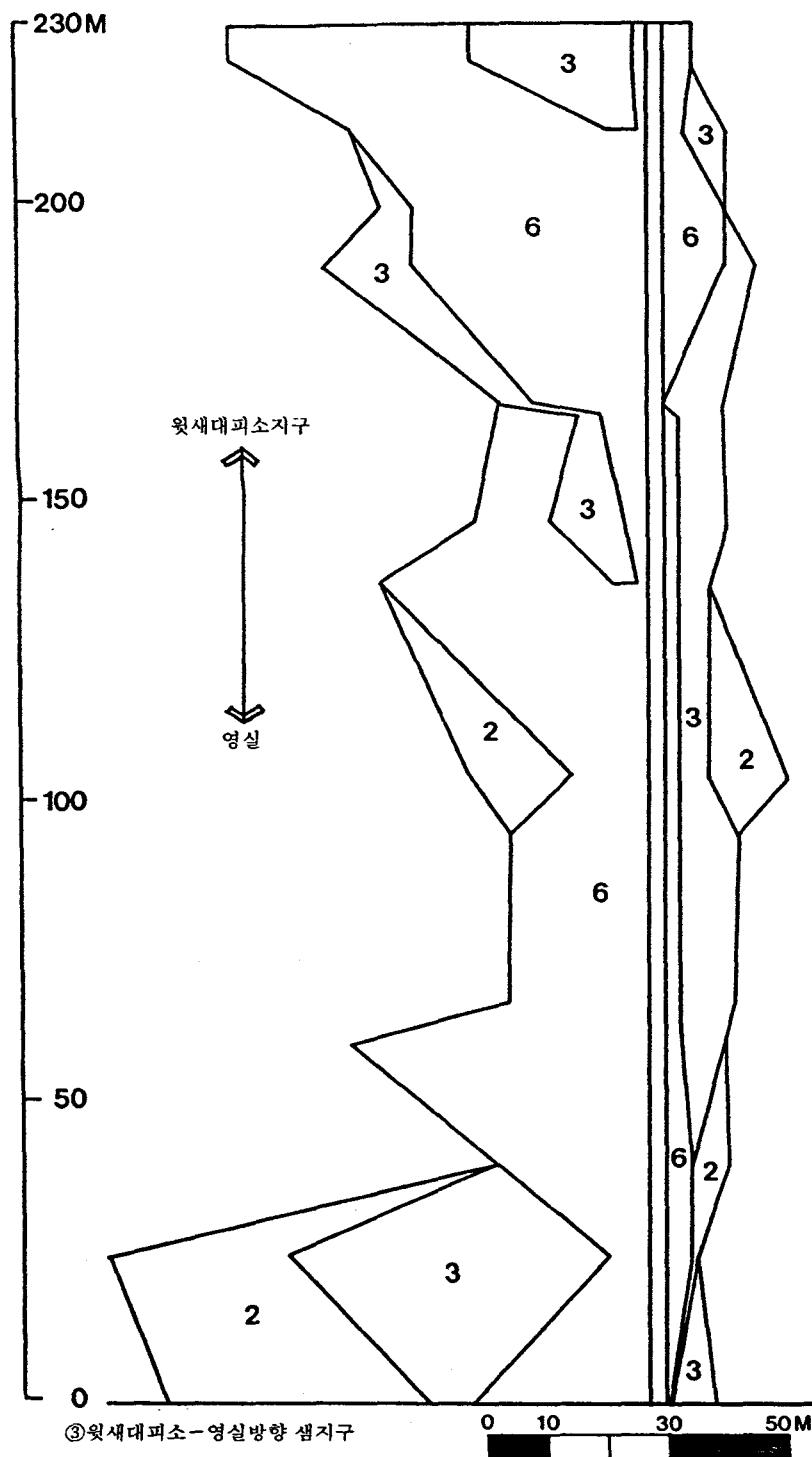
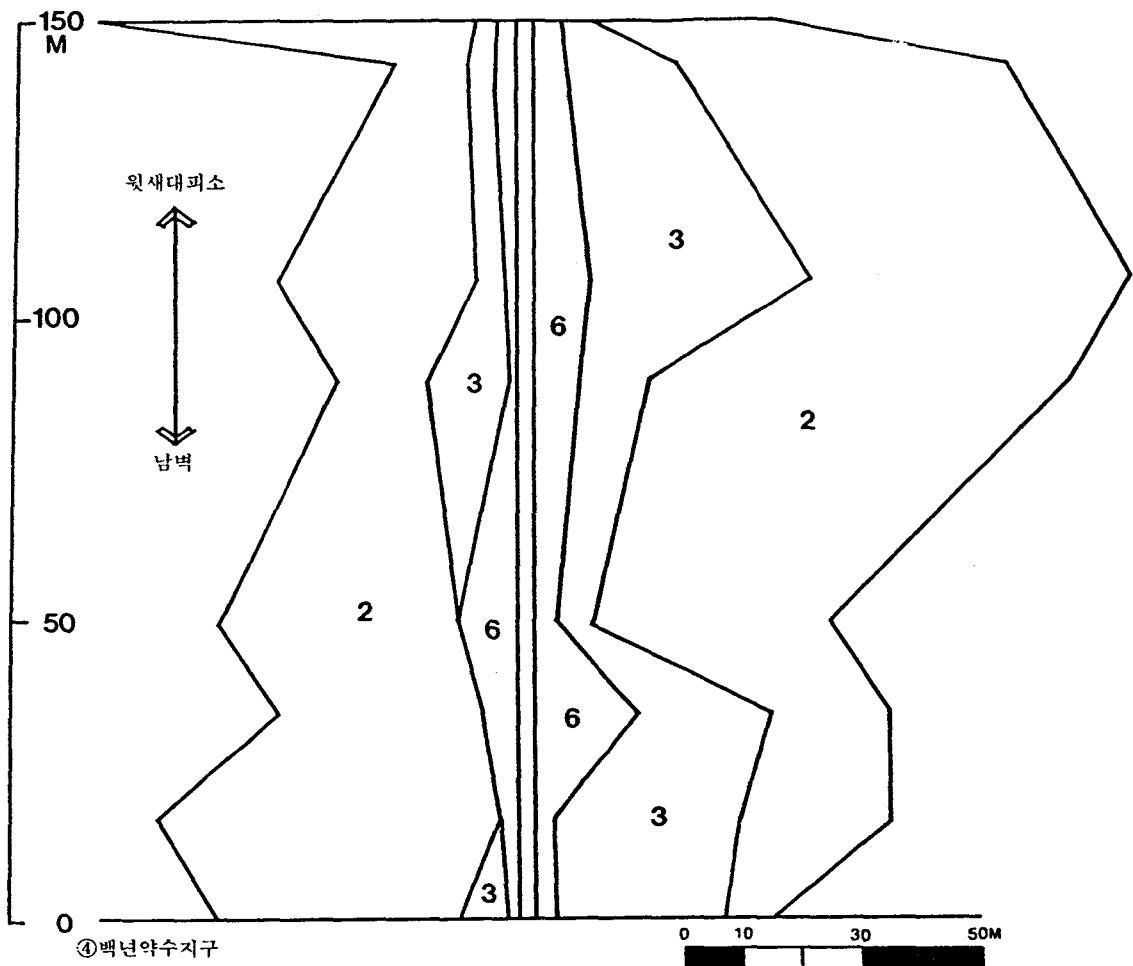
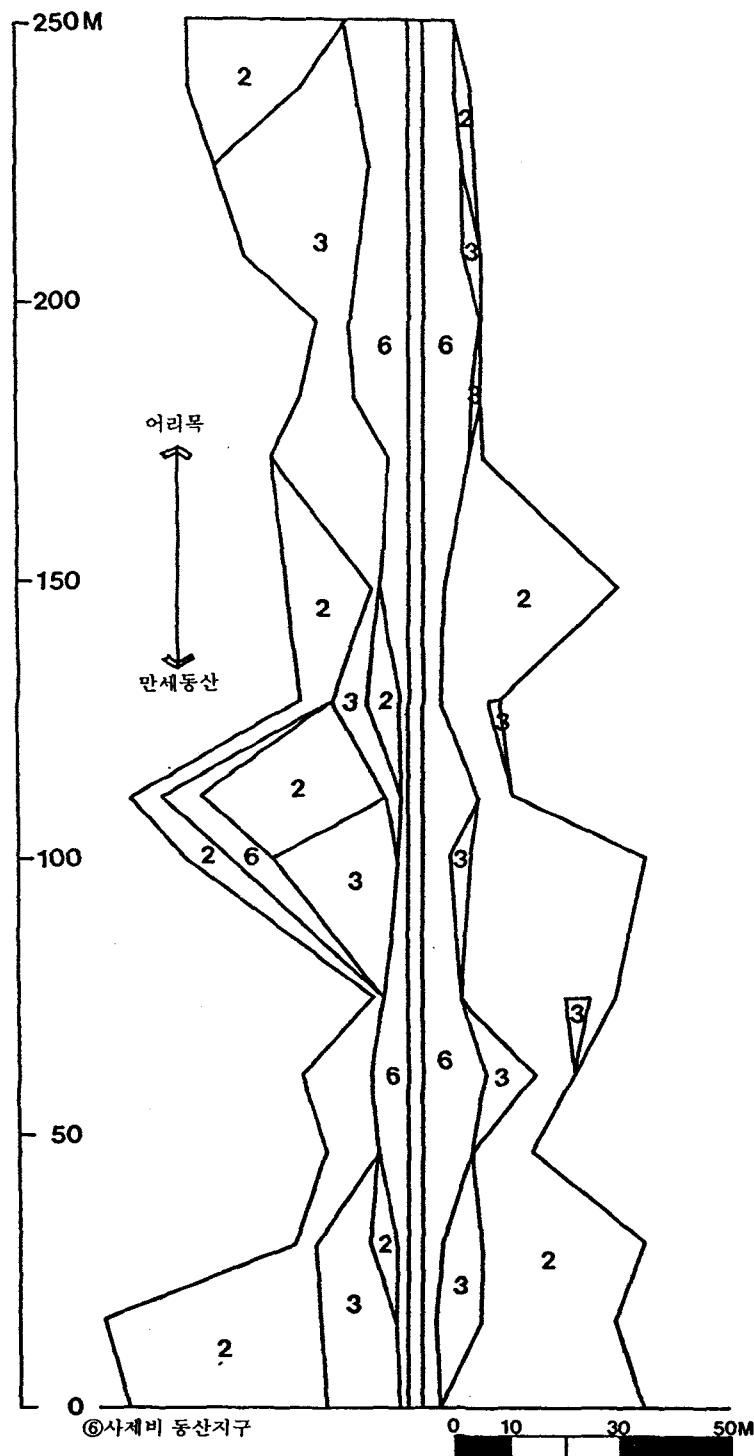
부록1. 한라산국립공원내 극심피해지의 환경피해도

부록 1은 주요 등산로 주변의 환경영향피해도이다. 이용객의 답답에 의하여 대규모의 면적으로 훼손된 등산로변 훼손지역들은 1300m 이상 아고산지대에서 주로 발생하고 있었다. 이 지역들은 대부분 완경사지이고, 1m 이하의 텔진달래, 산철쭉, 눈향나무, 시로미들의 관목과 제주조릿대, 김의털, 영경퀴 등 초본이 생육하고 있다. 따라서 대부분 훼손은 이용객들의 답답으로 지피식생이 고사하고, 생태계보전관리체계의 결여속에서 강우에 의해 토양침식이 가속화(齊藤一雄, 1981)되는 것으로 판단된다.

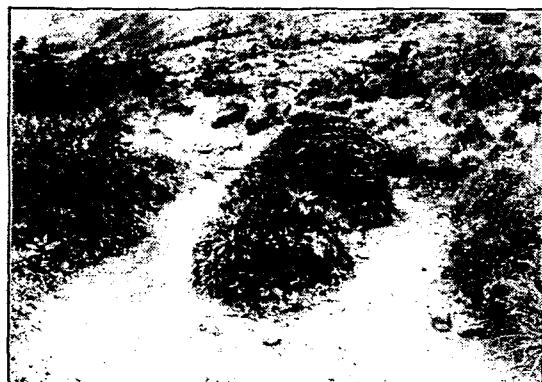
등산로 훼손유형 III : 주변훼손이 확산되는 분기형(分岐型)
등산로

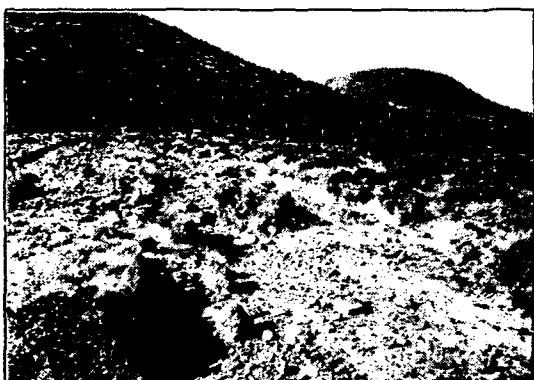
등산로 훼손유형IV : 반상(班狀)으로 주변식생이 해손된
등산로

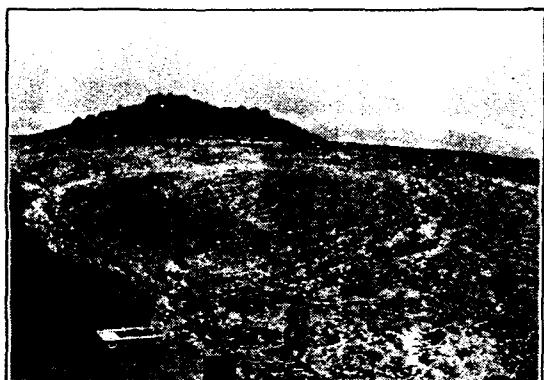
등산로 훼손유형 V : 나지(裸地)가 넓게 확산된 등산로
