論文 7-3-4

전국 수은 취급사업장의 작업환경 실태 조사 연구
A Study of Field Survey on Working Environment for Mercury Treatment Establishments in Korea.

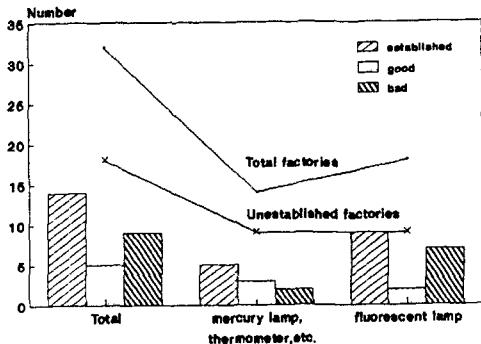
Fig. 1 Efficiency of local exhaust ventilation system by industries

Fig. 1에서와 같이 32개 사업장 중 14개소가 시설을 설치하였고 18개소가 미설치되었다. 또한 설치된 14개소 중 9개소가 시설을 보완해야 할 사업장으로 나타나 전체의 64.3%가 성능상의 문제점이 드러났고, 전체 32개 사업장 중 약 57%가 국소배기시설이 전혀 설치가 되어있지 않아 올바른 설치가 우선적으로 되어야 하겠다.

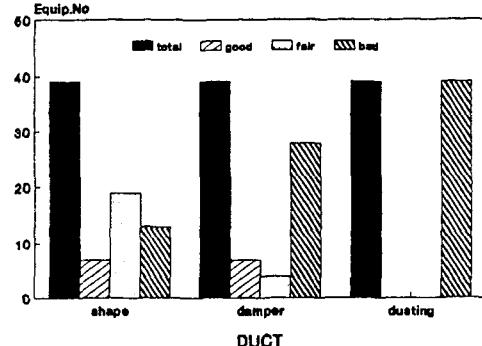
Fig. 4 Installation and efficiency for Duct.

국소배기장치가 설치된 14개 사업장의 구조 및 성능에 대한 조사 결과 Fig. 3, Fig. 4에서 보여 주듯이 양호한 곳은 18% 정도이며 후드의 경우 배기력이나 흡기방향은 50% 정도가 보통 수준으로 나타났다. 닉트의 경우 형태 및 분지관, 댐퍼의 성능이 양호한 곳이 약 20% 정도 이었고, 닉트의 측정구 및 청소구는 전체가 불량한 것으로 나타났다.

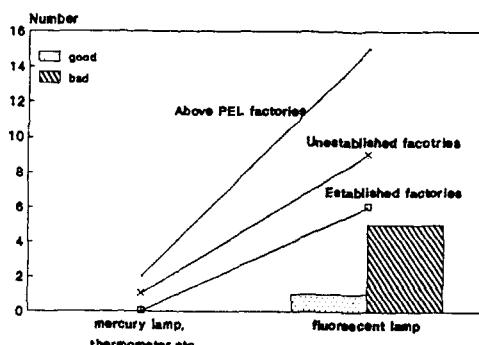
Fig. 2 efficiency of local exhaust ventilation system for factories above PEL

Fig. 2와 같이 수은 농도가 초과된 17개 사업장 중 형광등 제조업체의 국소배기시설의 불량율과 설치 미비율이 93.3%를 차지하여 타 업종보다 작업환경에 문제점이 심각함을 알 수 있다.
