電氣火災의 原因鑑識에 관한 研究

(A Study to Identify the Causes of Electrical Fires)

ABSTRACT

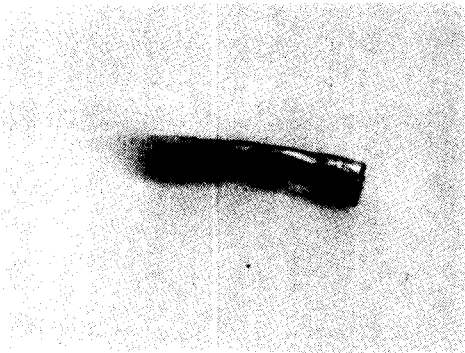
사진 4-3 가열된 유리관 퓨즈

사진4-3은 유리관 퓨즈를 가스버너로 약3분간 가열한 후 변화상태를 확인한 것이다.

유리관 내의 실퓨즈는 동선에 온도급을 한 것으로서 용점은 1,084[°C]로 되어 있는데, 이 온도는 유리의 용점(소다유리 550[°C], 경질 붕규산 유리(Pyrex) 800[°C])보다 매우 높은 온도이기 때문에, 사진에서 확인할 수 있는 바와 같이 외형의 변화가 매우 크게 나타난다는 것을 알 수 있다.

그러나 이와 같은 유리관의 외형변화에도 불구하고 유리관내의 퓨즈는 단선되지 않고 있음을 확인할 수 있었다.

한편 유리관의 내벽에는 검은색의 그으름이 발생하였는데, 이것은 금구와 유리관 사이의 접촉제가 외부 열에 의하여 연소되었기 때문에 발생한 것으로 판단된다.

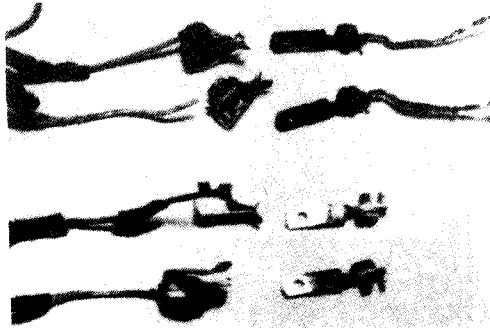
사진 4-6 열을 가한 후의 차이

사진4-6은 이들 양자간의 차이를 비교하기 위한 것으로 상단의 것은 날과 날받이를 삽입하지 않은 상태에서 가열한 것으로, 날받이는 닫혀있고 플러그의 날은 전체가 변색되어 광택을 잃어 버렸다.

그러나 하단의 것은 플러그를 삽입한 채로 가열한 것인데, 이것을 보면 날받이가 벌어져

있고 삽입되어 있던 부분의 날은 변색되지 않고 금속의 광택을 유지하고 있다.

이 실험의 결과로써 콘세트에 플러그가 삽입되어 있었는지의 여부에 대한 감식 판정을 쉽게 내릴 수가 있게 된다.

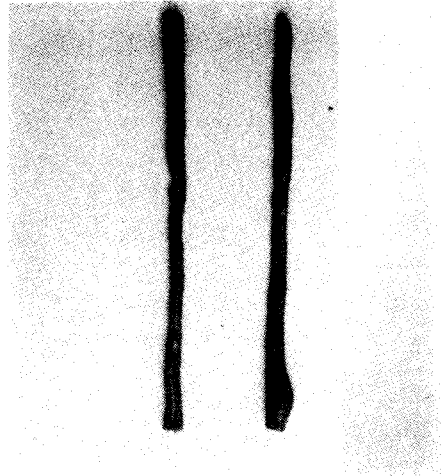
사진 4-7 정격전류의 3배 인가(3분)

사진4-7은 정격전류의 3배인 57[A]의 전류를 인가하여 3분이 경과한 것으로서, 좌측이 HIV이고 우측이 IV이다.

이 결과에서 보면, HIV는 IV보다 탄화정도

가 작고 외형적으로도 변화가 작다는 것을 알 수 있다.

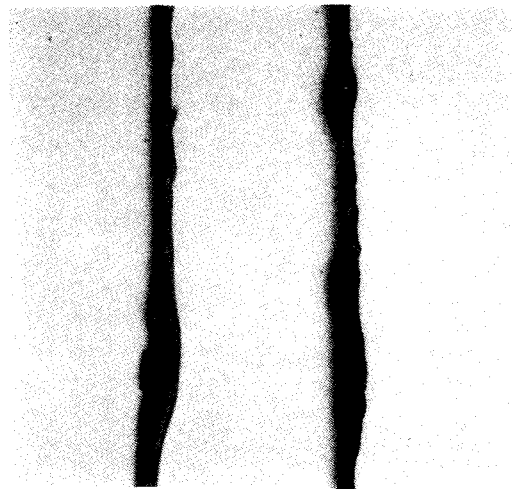
사진 4-8 정격전류의 3배 인가(5분)

사진 4-8은 정격전류의 3배의 전류를 인가한지 5분이 경과한 것인데, 이 경우에는 좌측의 HIV도 내부열에 의한 공기팽창으로 인해 피복이 국부적으로 부풀어 올라있고 부분적으로 탄화도 일어나고 있다.

그러나 우측의 IV가 거의 모든 부분에 걸쳐 균일하게 탄화한 것과 비교하면 상당히 양호하다는 것을 알 수 있다.

이것은 HIV전선의 제조시에 첨가되는 내열성 가소제의 영향 때문이며, 이러한 특성을 가지고 있기 때문에 소방시설의 비상전원용 전선과 각종 제어회로의 배선 및 자동화재 탐지설비의 배선 등에는 이 HIV를 사용하도록 소방법 시설기준에 규정되어 있다.

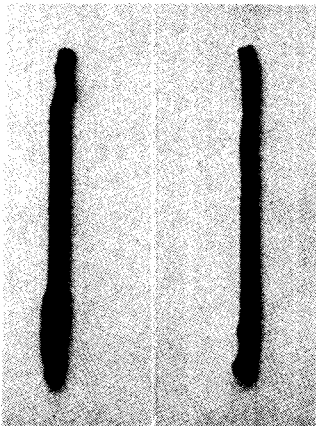
사진 4-9 200[°C]에서 40분간 가열

사진4-9는 200[°C]에서 40분간 방치한 것으로, 우측의 IV는 매우 심한 변형을 보여주고 있는 반면, 좌측의 HIV는 변형상태가 그리 크지 않았다.

그리고 절연체를 잘라내어 절연체의 내부와 외부를 광학현미경으로 관찰한 결과, 절연체의 외부는 인가된 열에 의해 심한 변형이 일어나

고 있으나 내부에는 탄화한 흔적이 거의 나타나지 않았다.

따라서 HIV는 IV보다 과전류에 의한 열이나 외부에서 인가되는 열에 대하여 공히 우수한 특성을 갖고 있음을 확인하였다.

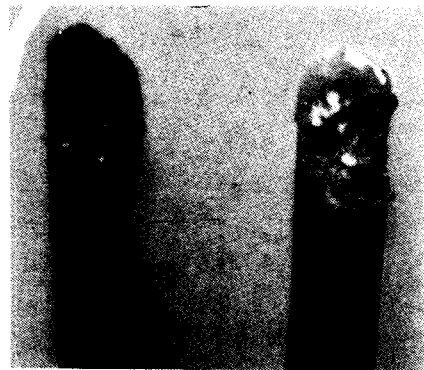
사진 4-10 IV에 생긴 1차흔적

사진4-10은 단선된 IV에 생긴 1차흔으로서, 좌측은 1차흔이 생긴 후에 화염에 그을린 상태인데 이 경우는 검게 탄화되어 있으며 광택이 보이지 않고 있다. 한편 우측은 단락전류에 의한 1차흔 그대로의 상태로서 광택이 현저히 남아 있는 것을 볼 수 있다.

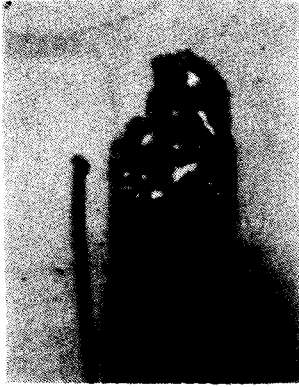
사진 4-11 코드에 생긴 1차흔적

사진4-11은 코드선인 경우의 1차흔이며 역시 광택이 있음을 알 수 있다.

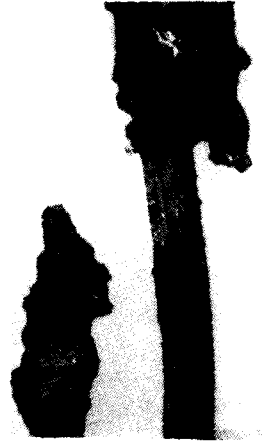
사진 4-13 화염만에 의하여 용단된 코드

사진4-13은 전류가 흐르지 않은 상태에서 화염만에 의해 용단된 코드선이고, 사진4-14는 같은 경우의 IV전선인데, 두 경우 모두 선단이 매우 거칠고 광택이 없으며 표면의 요철이 현저하고 탄화물이 녹아들어 붉은 빛을 띄고 있는가 하면 또한 이것들이 광범위하게 퍼져 있다.

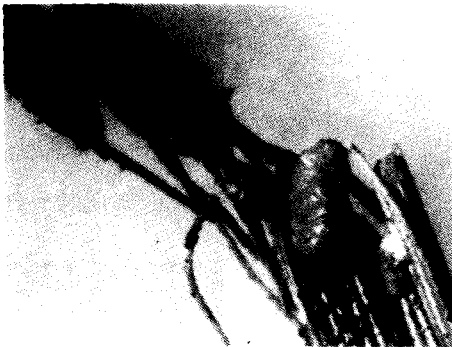
사진 4-12 코드에 생긴 2차흔적

사진4-12는 화염속에서 단락되어 생긴 2차흔으로서, 형태가 크고 거칠뿐만 아니라 부분적으로 탄화물이 녹아 들어가서 검게된 곳도 보이고 있다.
