전기감전 중대재해 유형분석

글/천 원 우(한국산업안전공단 기전안전과장)

본 자료는 '92년 1. 1~8. 31사이에 발생한 중대재해 중 감전에 의한 재해 51건(사망자 53명, 중상 2명)에 대하여 조사분석한 자료이다.

감전재해사례

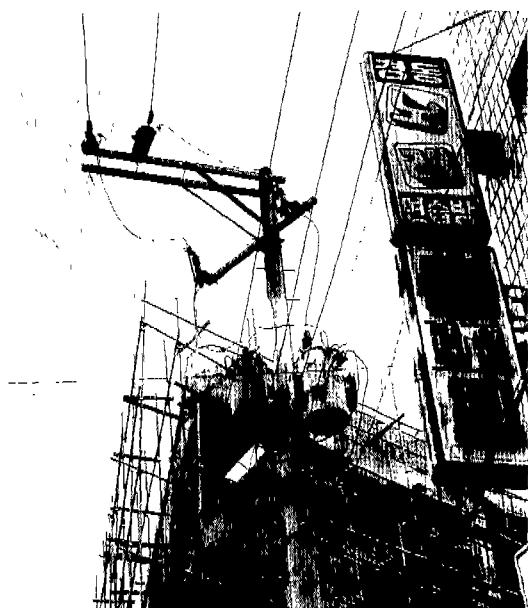
사례 1. 항타작업중 특고압, 가공전선 접촉 감전

- 특별고압 충전전로 접근 한계거리 유지조치 미실시

- 방호기구 미설치
- 위험표지판 미설치

'92년 4월 ○○건설이 시공하는 공사현장에서 항타작업을 하기 위하여 용접된 Plie 2본을 세우던 중 인근 고압전선의 가공선로(22.9kV)에 접촉 사망

- 충전전로 접근작업시 절연 방호구 또는 방호벽 설치
- 고압선 부근에서 크레인, 향타기 등을 사용시는 감시인 배치
- 위험표지판 설치
- 작업전 안전작업 계획 수립 및 작업감독 철저

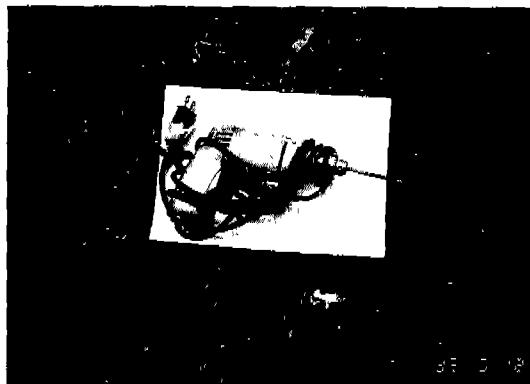
사례 2. 전기드릴 사용중 누전에 의한 감전사

'92년 5월 ○○건설에서 시공하는 ○○임대 APT현장에 UBR(Unit Bath Room) 조립공사 작업중 전기드릴을 사용하기 위하여 전원을 투입하는 순간 감전

- 접지 미실시

- 절연상태 미점검
- 절연용 보호구 미착용(절연장갑, 절연화 등)
- 누전차단기 설치상태 불량

- 이동용 전기기체기구는 반드시 접지
- 절연저항 점검 철저
- 감전방지용 누전차단기(정격감도 전류 30mA 이하, 동작시간 0.03초이내)를 전로에 설치 및 정기점검
- 감전재해시 응급조치 요령을 교육 실시

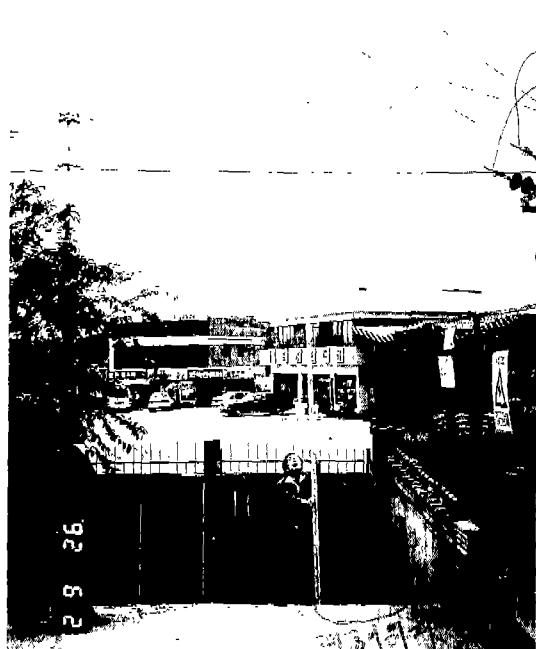
사례 3. 측량중 측량장비 나전선에 접촉 감전

'92년 6월 ○○공장 건설현장에서 측량작업을 위하여 스타프(측량장비)를 5m 길이로 편상태에서 측점을 잡는 도중 지상에서 5.1m 높이로 지나는 전선(나동선 22.9kV)에 스타프가 접촉되어 감전

- 특고압 충전 전로에 접근 한계거리 유지조치 소홀
- 불안전한 작업방법
- 작업전 안전교육 미실시
- 피고자 감전시 응급조치 미흡

- 충전전로에 대한 접근 한계거리를 유지

- 특고압 근접작업시에는 감시인 배치
- 위험표지판 설치

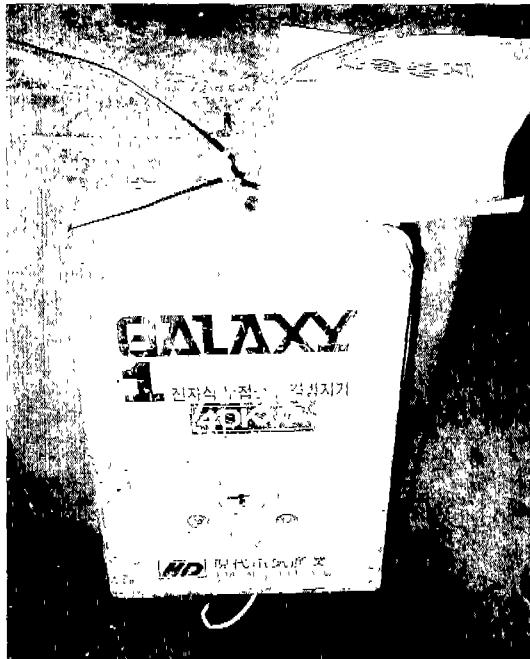
사례 4. 용접홀더 불량으로 인한 감전

'92년 7월 ○○건설 APT 신축현장의 지하실에 위치한 기계실에서 배관작업중 절연이 파괴된 홀더에 접촉되어 감전

- 전기용접시 보호구 미착용(안전장갑 등)
- 홀더집게부 절연파손으로 충전부 노출
- 교류아크용접기용 자동전격방지기 기능 상실

- 파손된 용접기 홀더의 사용금지
- 보호구(방진마스크, 보안면, 절연화, 안전장갑, 앞치마) 착용
- 자동전격방지기 상시점검 및 기능유지

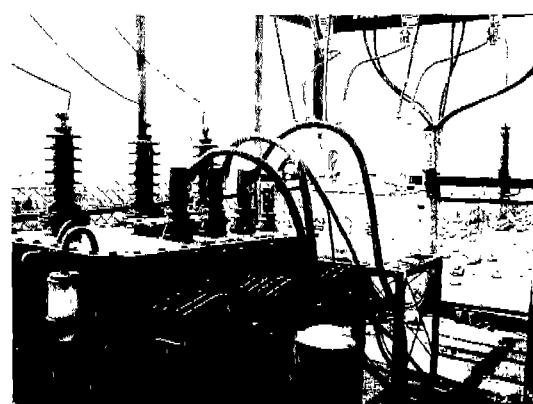
사례 6. 계기용 변압, 변류기 점검중 감전

'92년 5월 00소재 쇼핑센터의 옥상 변전실내에서 전기안전관리 대행업체 직원이 정기점검차 계기용 변압변류기의 충전부 부스(1차전압: 22.9kV)를 점검중 감전

- 특고압 활선 접근한계거리 미유지
- 절연용 보호구 미착용
- 전기에 대한 안전지식(충전전로에 대한 접근한계거리) 결여
- 작업공간의 협소

- 특고압 근접작업시는 충전전로에 대한 접근한계거리 유지

- 절연용 보호구 및 활선접근 경보기 착용 후 작업
- 활선작업시는 감시인 배치후 작업수행
- 감전사고시 응급조치요령 숙지

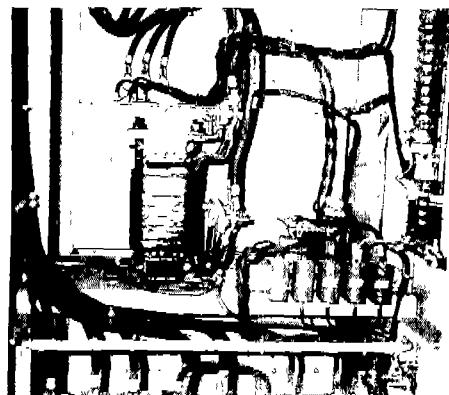
사례 7. 리액터 해체작업중 충전부 접촉

'92년 5월 ○○소재 타이어 공장의 제어반실에서 롤(Roll) 구동용 직류모터(DC-Motor)에서 과전류로 인한 열화 현상이 발생하여 이를 보수하려고 2번 판넬에 설치되어 있는 리액터(Reactor)를 스파너를 이용하여 해체작업중 리액터 하단부에 있는 전원 단자대의 충전부에 손이 접촉 감전

- 정전작업을 위한 조치 미흡(충전부 방호망 미설치)
- 충전부 노출
- 절연용 보호구 미착용
- 정전작업 요령, 방법 미숙지

- 정전작업 안전수칙 준수
- 접촉 가능한 충전부에 절연덮개 설치
- 절연용 보호구 착용
- 특별 전기안전교육 실시

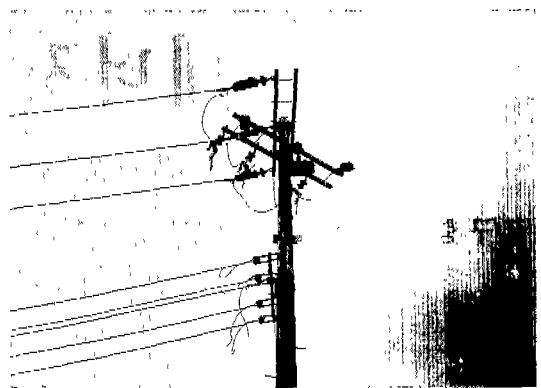
사례 9. 승주작업중 충전부 접촉

○○로건 (주)에서 ○○현장에서 22.9KV 전주에서 개방된 개폐기 (Cutout Switch) 2차측 인입 선로 작업중 RST 3개상 중 2개상에 대하여 작업 완료후 다음 작업을 위해 몸의 자세를 회전하는 순간 손에 편 인하용 전선이 컷 아웃트 스위치 1차측 S상의 홀더 충전부에 접촉 감전되어 사망한 것으로 추정

- 활선작업용 장비 미사용
- 작업방법 불량
- 전기작업 안전교육 불충분

- 특별고압 활선 근접 작업시에는 활선 작업용 장비 사용(활선 작업용 차, 절연대, 절연장갑 등)
- 전기작업 특별 안전교육실시
- 작업계획 수립 및 검토
