온수발생기의 외부 갈라짐에 의한 누수

자료제공 〈설비기술연구소〉

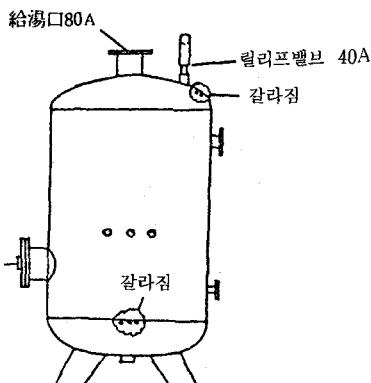
〈그림1〉

내용 〈그림1〉과 같이 스테인레스제 온수발생기의 구경 40A인 릴리프 밸브 연결부위와 하부경판과 동체 용접 부근에서 누수가 발생하여, 탱크 밑부분보온재(그라스 울+아연철판)로부터 물방울이 떨어지고 있었다. 물방울은 주로 상부의 릴리프 밸브 연결부로부터 누수된 물이 보온재를 새어나와 하부누수 개소까지 흘러나왔다. 탱크의 재질 및 방식 사양은 SUS 304로서 희생양극(犧牲陽極)을 설치했다.

원인 탱크 상부의 릴리프 밸브 연결부의 납풀은 철제를 사용하였기 때문에 이것이 부식되어 누수가 되었다. 또한 상부 및 하부의 용접부 근처의 누수는 보온재인 그라스 울에 포함되어 있는 염소 이온이 납풀로부터 새어나온 물에 용출하여 그 농축된 물이 용접부에 반응을 일으켜 열응력에 의한 부식 갈라짐을 일으켰기 때문이었다.

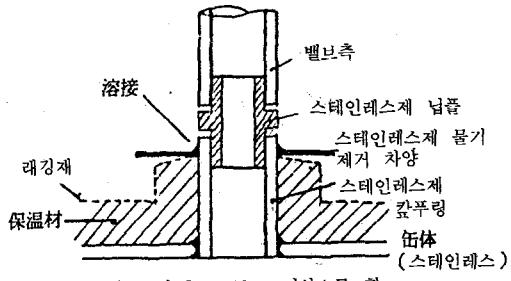
〈그림2〉

해설 본 사례와 같이 텁평부에 부식하기 쉬운 철제 납풀을 사용한 것이 1차 원인이었다. 어쩔수 없이 나사 접속을 하는 경우는 납풀의 재질을 스테인레스제(SUS 304, 316)로 하는 것이 좋다. 만일 납풀로부터 누수되었을 때 보온재에 영향을 주는 것을 방지하기 위하여 〈그림2〉와 같이 물기 제거 차양을 설치하는 방법도 있다.

대책 철제 납풀을 〈그림2〉와 같이 동체와 같은 종류의 SUS 304로 교체하였고 동체의 누수 개소에 에폭시계통의 접착제를 도포했다.
