덕트 보강재 부족으로 인한 소음 및 진동 발생

자료제공 <설비기술연구소>

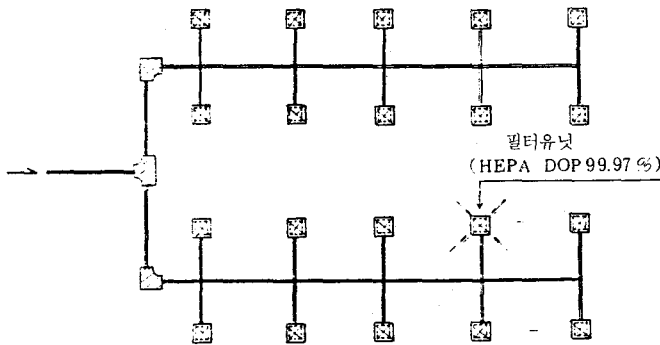
<그림1>

그러나 공사를 완료하고 시운전할 때 덕트의 여러 개소로부터 소음과 진동이 발생하였다.

원인 개수공사를 할 때 취출구에 HEPA (High Efficiency Particulate Air) 필터를 취부하였으므로 덕트 내 압력이 개수 전 보다 높아진 것과 송풍량을 10% 증가시켰기 때문에 덕트가 분기된 곳과 구부러진 부분에서 소음과 진동이 발생한 것으로 생각되었다.
