팔당대교 붕괴재해 원인분석 (II)

제 8 장 차후 대책방안 검토

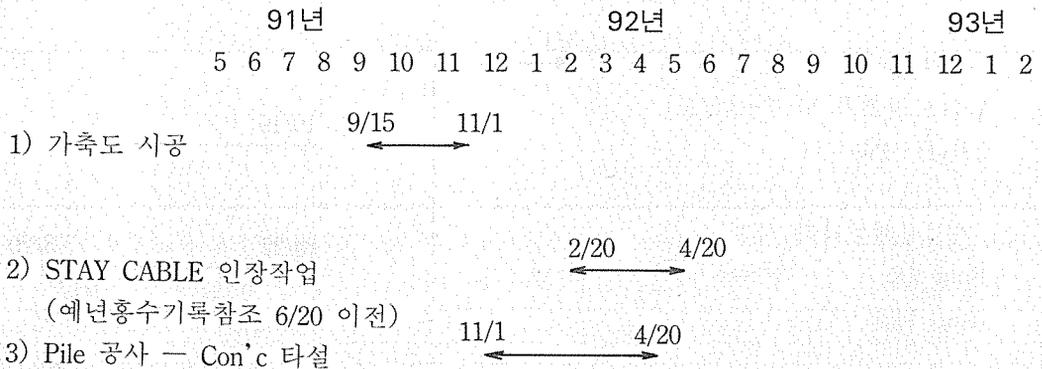
2. 따라서 동일 공법에 의한 재시공시 소요 작업일수를 추정하면

* 혹한기, 예상휴무일수, 홍수기 고려 공정표 작성 및 최소일정으로 고려한 무리한 공정임.

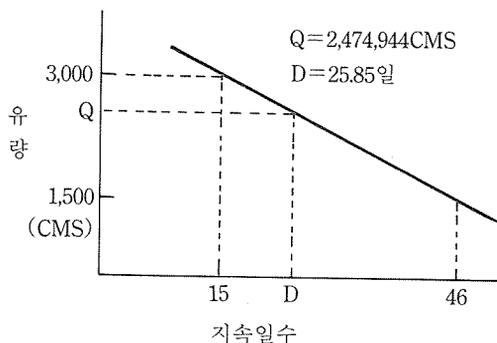
- 고안수위표 지점에서 유량이 2474.944 CMS이상 유지되는 유하일수는 한강하류부 유황도로부터 약 26일 입을 추정(선형내삽법 사용) 할 수 있다.

- ① 이상의 추정으로부터
순수 홍수위에 의한 공사불가능일수는 26일임을 알 수 있다.
- ② 우리나라의 호우특성인 6월-9월의 호우집중성과 발생빈도로 보아 이상에서의 한계수위 이상으로 발생할 회수는 년 평균 3회 이상일 것으로 추정되며, 공사가 불가능한 일수는 26일 이상의 훨씬 긴 기간일 것으로 추정됨.
